# 船舶事故調査報告書

| 事故種類 | 転覆 |
| 発生日時 | 令和元年5月24日 08時40分ごろ |
| 発生場所 | 宮城県石巻市金華山南方沖<br>濤波岐埼灯台から真方位182°20.6海里（M）付近<br>（概位 北緯37°54.2′ 東経141°29.2′） |

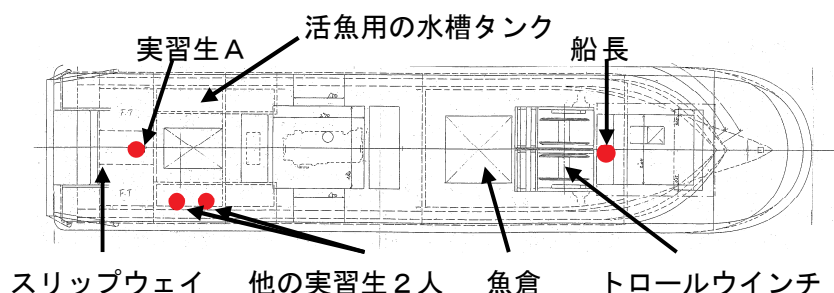
図１ 本船及び実習生等配置状況図

船長は、実習生Ａに袋網のファスナーを全て解放させ、漁獲物を船外に投棄しようとしたものの、漁獲物が袋網の中で圧縮された状態で投棄することができなかったので、袋網を刃物で裂いて漁獲物を船外にかき出すよう指示した。（図１参照）

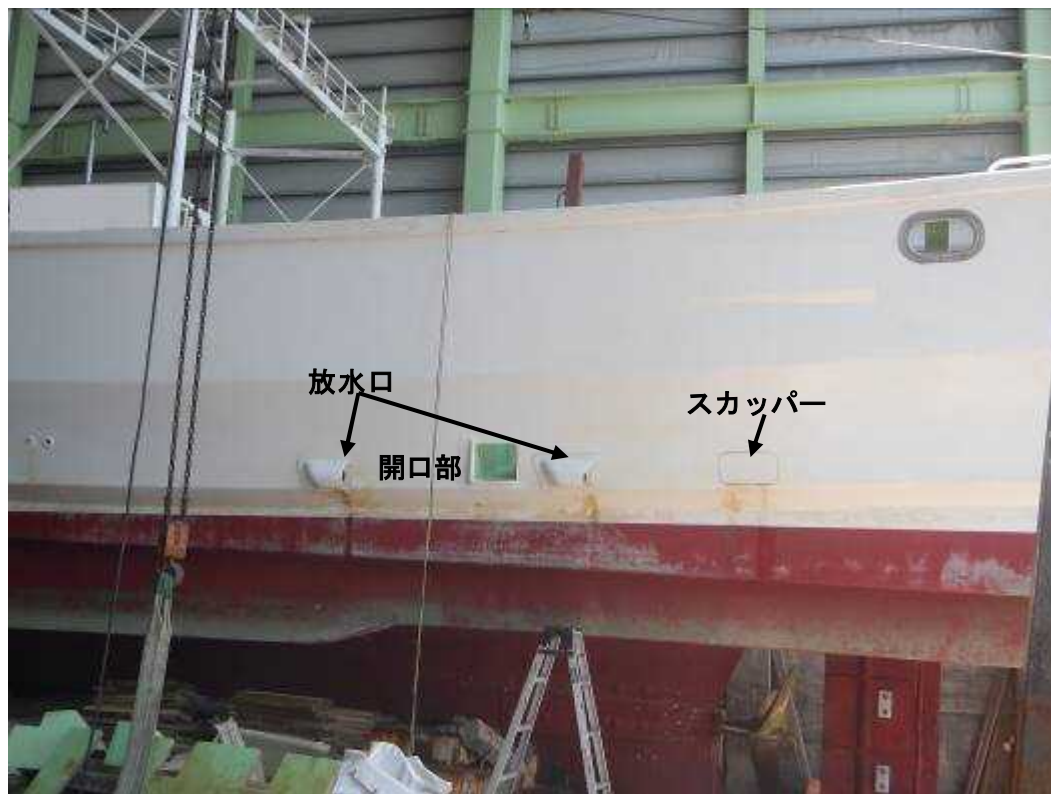
写真2 左舷船尾側ブルワークの状況

| その他の事項 | <p>本船は、操舵室が船首部にあり、甲板下には前部から後方に向けて順に魚倉及び機関室が、また、機関室の後方の両舷には活魚用の水槽タンクが各２個及び燃料タンクが各１個配置されていた。</p> <p>本船は、出航時、両舷の燃料タンクに軽油を各７００ℓ積載し、また、通常時においても船体が左舷側に少し傾斜する傾向があるので、バランスを取る目的で活魚用の水槽タンクには、左舷側に計１，２００ℓ、右舷側に計２，０００ℓの海水をそれぞれ積載していた。</p> <p>本船は、１回目の操業における約１ｔの漁獲物を魚倉内に全て収納していた。</p> <p>本船は、出航時の喫水が船首約１．０ｍ、船尾約２．３ｍであった。</p> <p>船長は、本事故当時、袋網に漁獲物が約５～６ｔ入っており、以前に所有していた同型船でも約５ｔの漁獲物が入った経験があったが、トロールウインチの性能差で揚網することができず、満杯状態で揚網したのが初めてであった。</p> <p>船長は、袋網を本件甲板上に揚げて船体が左舷側に傾斜した後、左舷船尾側のブルワークに設置された開口部及び放水口から浸水したと本事故後に思った。</p> <p>船長は、上下の作業着及びゴム長靴を、実習生３人は、上下のカップ、ゴム手袋、ゴム長靴及びヘルメットをそれぞれ着用し、また、全員が固型式の救命胴衣を着用していた。</p> <p>本船は、袋網の長さが約１３ｍあり、令和元年１０月３１日に運輸安全委員会において公表された、総トン数１９トンの小型沖合底引き網漁船の転覆事故の船舶事故調査報告書によれば、袋網の長さは約１３．５ｍで、ほぼ同じ長さであった。</p> <p>船長は、以前、袋網の修理等を行っている際、僚船の漁労長から、総トン数１０トン未満の底引き網漁船が通常使用するものよりも大きいと指摘されたことがあった。</p> <p>本船は、左舷船尾側のブルワークに開口部が１個、放水口が２個及びスカッパ（排水口）が１個それぞれ設けられ、開口部が、縦約２５</p> |

| | <p>cm、横約28cmで、喫水線上約30cmに、スカッパが、縦約20cm、横約37cmで、喫水線上約25cmに、放水口は、喫水線上約25cmにそれぞれ設置されていた。</p> <p>「操船通論」（本田啓之輔著、平成23年株式会社成山堂書店発行）によれば、次のとおりである。</p> <p>舵をとった直後、船は舵力によって内方に少し傾く（内方傾斜）。続いて旋回が次第に進むにつれ遠心力を生じ、横傾斜は内方から外方に移る（外方傾斜）。</p> <p>船長は、実習生のうち1人から、本事故発生時、実習生Aと一緒に転覆した本船に取り残されたものの、自身は救命胴衣及びカッパを脱ぐことができたので海面に浮上することができた旨を本事故後に聞いた。</p> |

| | <p>られる。</p> <ul style="list-style-type: none"> <li>・ 小型漁船に大量の漁獲物を一気に甲板上に引き揚げると、重心が上昇し、復原力が大幅に減少する上、船体が沈下して甲板上に海水が流入しやすくなるので、漁獲物は少しずつ取り込むこと。</li> <li>・ 袋網などの底引き網漁の漁具は、船の大きさに応じて適切な大きさのものを使用することが望ましい。</li> </ul> |
