船舶事故調査報告書

事故種類	衝突
発生日時	令和元年11月23日 14時05分ごろ
発生場所	和歌山県和歌山市田倉埼西南西方沖 田倉埼灯台から真方位250° 1.5海里（M）付近 （概位 北緯34° 15.4′ 東経135° 02.0′）
事故の概要	遊漁船こうしん丸は、東南東進中、また、プレジャーボート等司号 ^{ひとし} は、漂泊中、両船が衝突した。 こうしん丸は、船首部船底外板に擦過傷を生じ、また、等司号は、船首部外板等に圧壊を生じた。
事故調査の経過	令和元年11月26日、本事故の調査を担当する主管調査官（神戸事務所）ほか1人の地方事故調査官を指名した。 原因関係者から意見聴取を行った。
事実情報 船種船名、総トン数 船舶番号、船舶所有者等 L×B×D、船質 機関、出力、進水等	A 遊漁船 こうしん丸、5トン未満 252-16100和歌山、個人所有 7.95m（Lr）×2.12m×0.65m、FRP ディーゼル機関、80.9kW、平成元年8月 B プレジャーボート 等司号、5トン未満 252-15268和歌山、個人所有 6.27m（Lr）×2.35m×1.01m、FRP ガソリン機関、73.6kW、昭和63年7月
乗組員等に関する情報	A 船長A 男性 66歳 一級小型船舶操縦士・特殊小型船舶操縦士・特定 免許登録日 平成18年4月18日 免許証交付日 平成28年2月25日 （令和3年4月17日まで有効） B 船長B 男性 78歳 一級小型船舶操縦士・特殊小型船舶操縦士・特定 免許登録日 平成15年11月14日 免許証交付日 平成30年9月20日 （令和5年11月13日まで有効）
死傷者等	なし
損傷	A 船首部船底外板に擦過傷

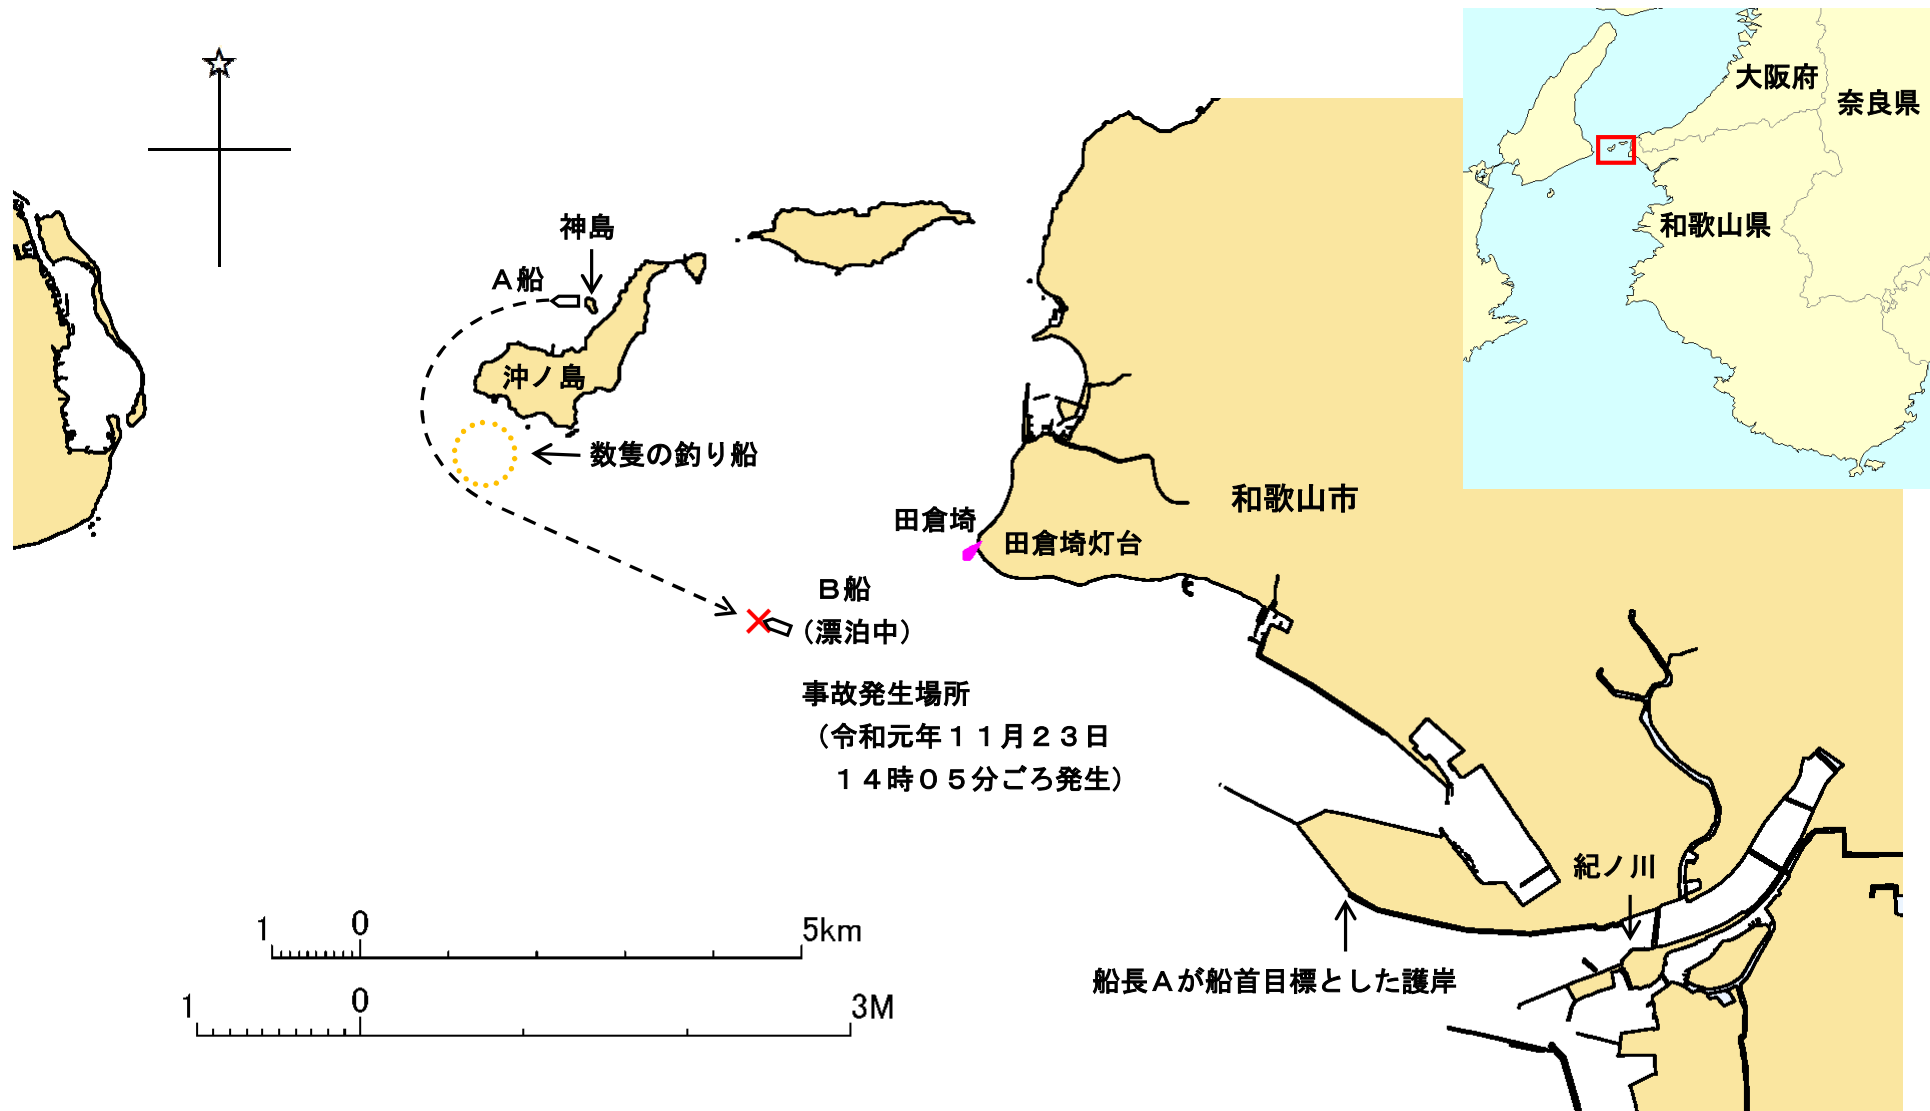
付図1 事故発生経過概略図

B 船首部外板及び操舵室に圧壊
気象・海象	気象：天気 晴れ、風向 北、風力 2、視界 良好 海象：海上 平穏
事故の経過	<p>A 船は、船長Aが1人で乗り組み、釣り客4人を乗せ、令和元年11月23日06時10分ごろ和歌山市の船だまりを出航し、和歌山市神島付近で遊漁を行った後、13時50分ごろ帰航を開始した。</p> <p>A 船は、船長Aが、操舵室中央部付近に立ち、増速しながらリモコンによる手動操舵により和歌山市沖ノ島西方沖を南進した。</p> <p>船長Aは、約12ノット(kn)の速力(対地速力、以下同じ。)とし、沖ノ島南方沖で漂泊中の数隻の釣り船を左舷方に見ながら左転した後、和歌山市の紀ノ川河口北側の護岸を船首目標にすることとし、A船の船首が浮上して船首方に死角が生じており、操舵室の左舷側に出て船首方を見たものの、他船を見掛けなかったため、前路に他船はいないと思い、操舵室中央部付近に戻って操船を続けた。</p> <p>船長Aは、A船が田倉崎西南西方沖を東南東進中、14時05分ごろ船体に衝撃を感じた後、B船を認め、A船とB船とが衝突したことを知り、海上保安庁に本事故の発生を通報した。</p> <p>B船は、船長Bが1人で乗り組み、知人1人(以下「同乗者B」という。)を乗せ、釣りの目的で、06時00分ごろ和歌山市の船だまりを出航し、沖ノ島北西方沖で釣りをを行った後、13時30分ごろ帰航を開始した。</p> <p>B船は、田倉崎西南西方沖を航行中、船長Bが、後日初めて行う予定であったたい釣りを試してみようと思い、船外機を中立運転として漂泊した。</p> <p>船長Bは、操舵室左舷側に立ち、同乗者Bは、右舷船尾部に座り、いずれも釣りの仕掛けを作り始めた。</p> <p>B船は、船長Bが、仕掛けをうまく作れず、仕掛けを作ることに没頭していたところ、A船の接近に気付いた同乗者Bの大声を聞き、船首方至近にA船を認めたものの、どうすることもできず、A船と衝突した。</p> <p>同乗者Bは、船長Bの依頼により、海上保安庁に本事故の発生を通報した。</p> <p>(付図1 事故発生経過概略図 参照)</p>
