船舶事故調査報告書

| 事故種類 | 乗揚 |
| 発生日時 | 令和元年12月1日 00時30分ごろ |
| 発生場所 | 兵庫県洲本市由良港 高崎灯台から真方位225° 170m付近 （概位 北緯34° 16.5′ 東経134° 57.3′） |

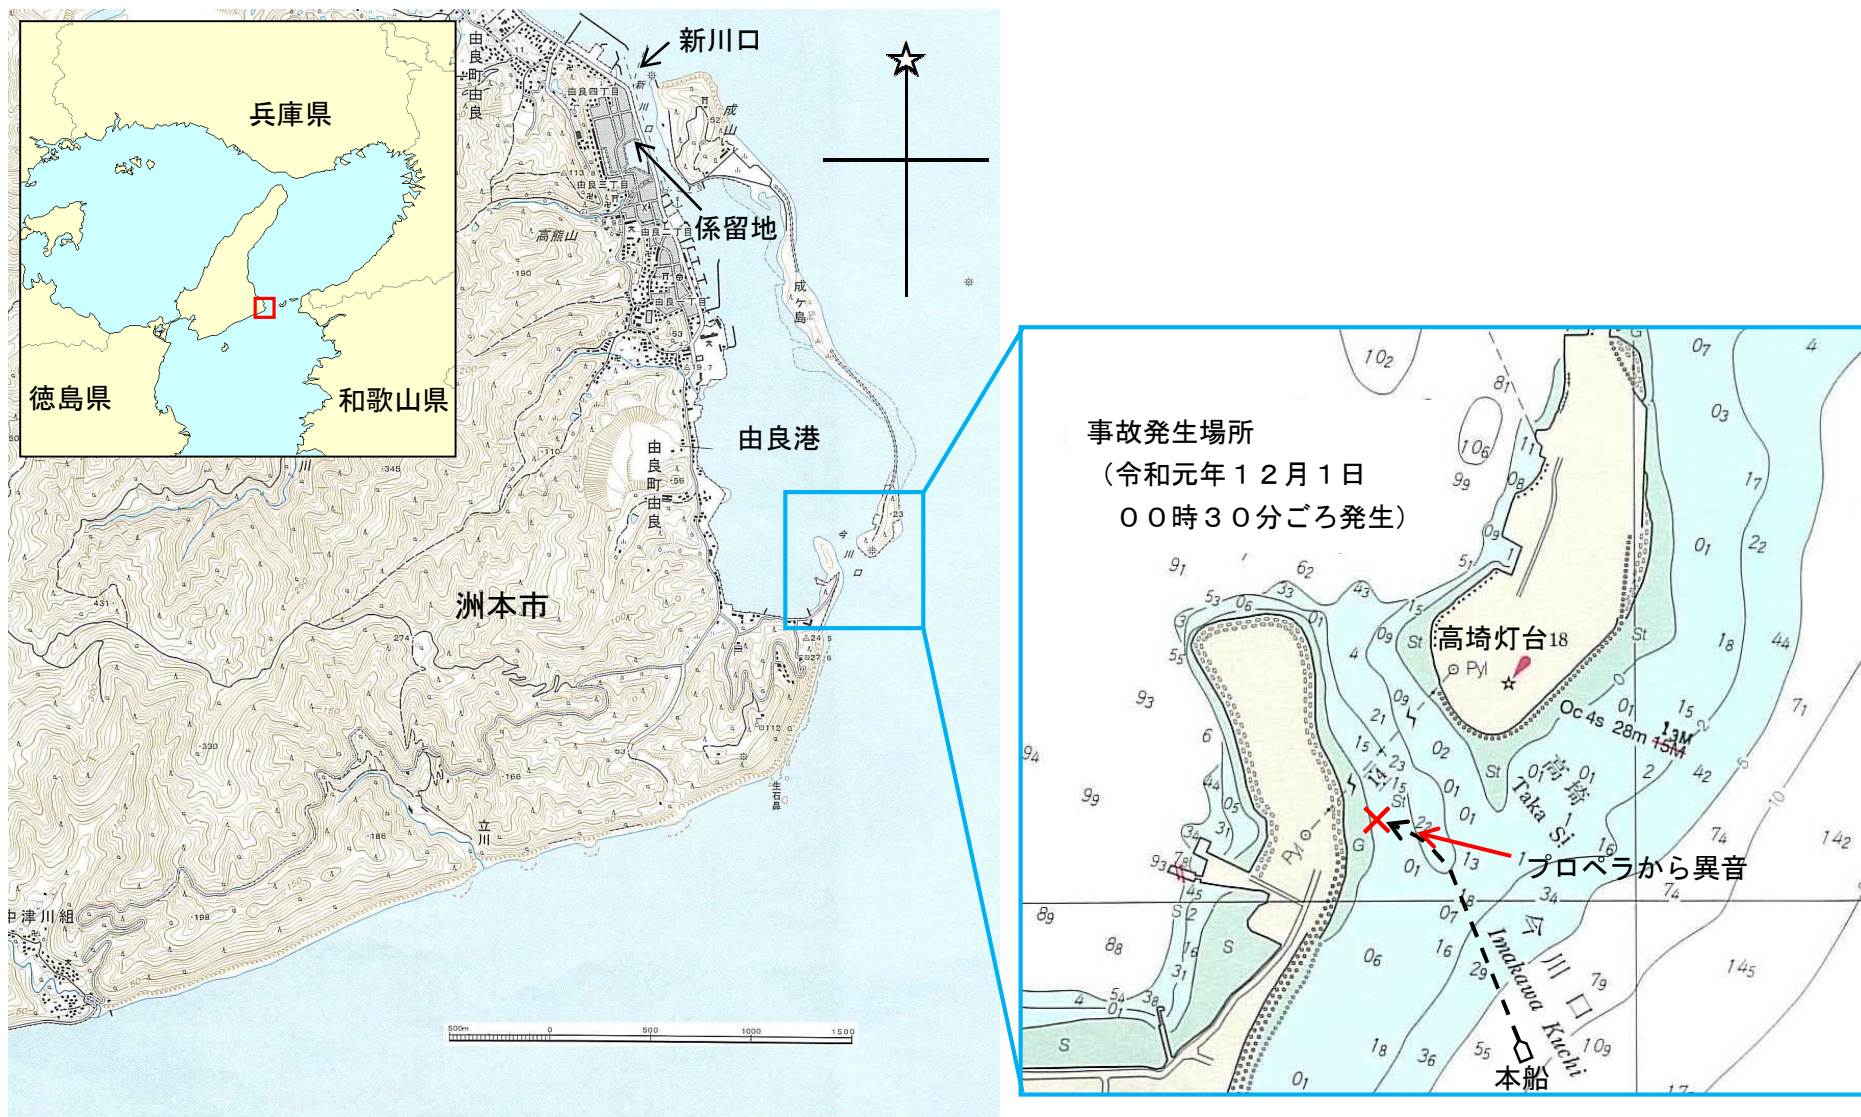
付図1 事故発生経過概略図

| 事故の経過 | 本船は、船長及び甲板員1人が乗り組み、洲本市南方沖に仕掛けた刺し網を揚網する目的で、令和元年11月30日22時15分ごろ由良港を出航し、‘今川口 <small>いまかわくち</small> と称する同港南部の水路’（以下「今川口水路」という。）を通航した後、12月1日00時20分ごろ揚網を終えて帰航を開始した。 船長は、手動操舵により操船を行って今川口水路付近に至り、北北西方に延びる今川口水路に対して南東方から波高約1mの波浪があ |

| | <p>り、また、低潮時で今川口水路の通航幅が狭まっていたものの、左舷方への圧流を考慮してGPSプロッターで船位の確認を行いながら針路を調整すれば今川口水路中央部付近を通航できると思います、甲板員にGPSプロッターで船位の確認を行わせ、北北西進した。</p> <p>船長は、本船が、今川口水路を約4ノットの対地速力で航行中、右舷船尾方から波高約1.5mに高まった波浪を3回受けて左舷方に圧流され、プロペラから異音がしたので、機関を中立運転とした。</p> <p>本船は、圧流され続け、00時30分ごろ浅所に乗り揚げた。</p> <p>甲板員は、海上保安庁に本事故の発生を通報した。</p> <p>本船は、05時30分ごろ僚船によって引き出され、えい航されて着岸した後、上架された。</p> <p>(付図1 事故発生経過概略図 参照)</p> |
| 分析 乗組員等の関与 船体・機関等の関与 気象・海象等の関与 判明した事項の解析 | <p>あり</p> <p>なし</p> <p>あり</p> <p>本船は、由良港において、低潮時で南東方から波浪を受ける状況下、船長が、針路を調整すれば水路中央部付近を通航できると思います、今川口水路を通航したことから、波高約1.5mの波浪を受けて圧流され、浅所に乗り揚げたものと推定される。</p> |

| | <ul style="list-style-type: none">・低潮時で波浪が高い時間に出入港する際、通航可能な水路が複数ある場合は、より安全に通航することができる水路を選択すること。・狭い水路は、低潮時には通航幅が狭まり、波浪が高まることがあるので、慎重に通航の可否を判断すること。 |
