## 船舶事故調査報告書

事故種類	衝突
発生日時	平成31年1月22日 08時20分ごろ
発生場所	大分県津久見市楠屋鼻北北東方沖 楠屋埼灯台から真方位016° 3.7海里（M）付近 （概位 北緯33° 11.0′ 東経131° 56.1′）
事故の概要	貨物船松栄丸は、南進中、また、漁船靖風は、操業しながら漂泊中、両船が衝突した。 松栄丸は、右舷船首部外板にペイント剥離を生じ、また、靖風は、右舷船尾部外板の凹損等を生じた。
事故調査の経過	平成31年1月31日、本事故の調査を担当する主管調査官（門司事務所）ほか1人の地方事故調査官を指名した。 原因関係者から意見聴取を行った。
事実情報 船種船名、総トン数 船舶番号、船舶所有者等 L×B×D、船質 機関、出力、進水等	A 貨物船 松栄丸、497トン 135031、松栄株式会社、大壬有限会社 70.32m×13.00m×7.00m、鋼 ディーゼル機関、736kW、平成9年1月10日 B 漁船 靖風、2.0トン OT3-60703（漁船登録番号）、個人所有 5.94m（Lr）×2.42m×1.15m、FRP ガソリン機関（船外機）、80kW（動力漁船登録票による）、 平成7年11月8日 第294-19332号（船舶検査済票の番号）
乗組員等に関する情報	A 船長A 男性 63歳 五級海技士（航海） 免許年月日 昭和61年3月27日 免状交付年月日 平成28年5月23日 免状有効期間満了日 令和3年8月23日 B 船長B 男性 67歳 二級小型船舶操縦士・特殊小型船舶操縦士・特定 免許登録日 昭和62年4月23日 免許証交付日 平成28年12月5日 （令和4年4月22日まで有効）

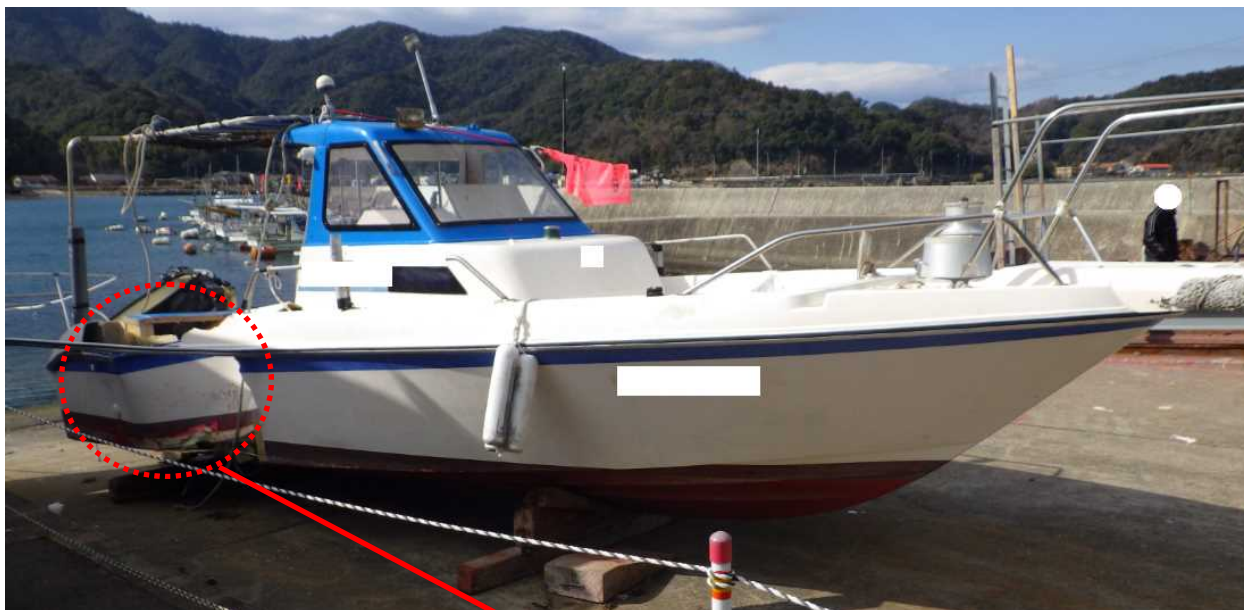
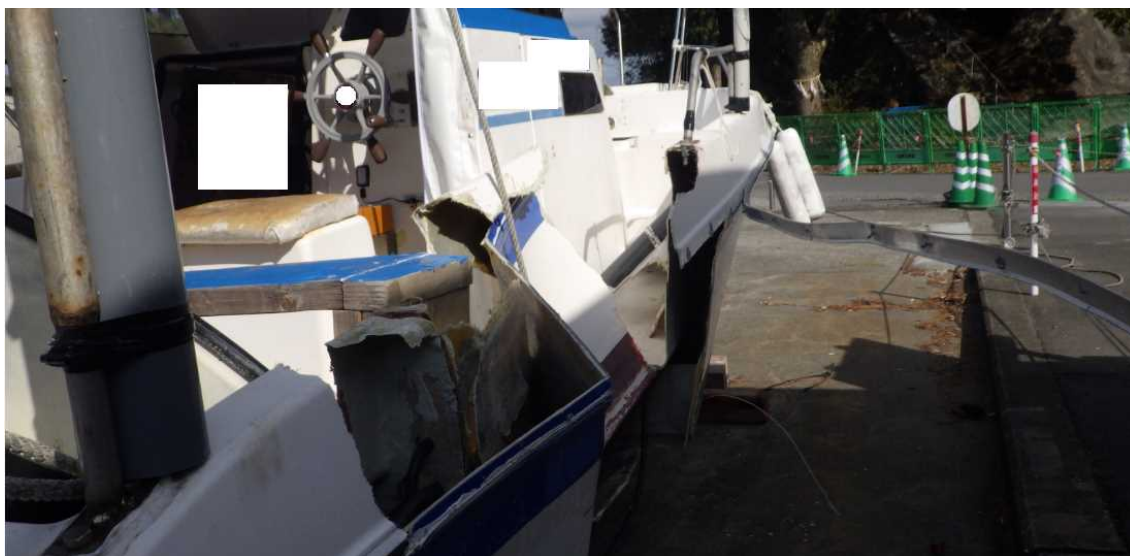
写真1 B船の損傷状況

死傷者等	なし
損傷	A 右舷船首部外板にペイント剥離 B 右舷船尾部外板に破口を伴う凹損、船外機に濡損（全損）
気象・海象	気象：天気 晴れ、風向 北西、風力 4、視界 良好 海象：海上 平穏
事故の経過	<p>A 船は、船長Aほか4人が乗り組み、空倉で、平成31年1月22日02時30分ごろ津久見市津久見港に向けて山口県徳山下松港を出港した。</p> <p>A 船は、船長Aが06時30分ごろ前直の航海士から単独で船橋当直を引継ぎ自動操舵で操船に当たり、約10.0ノットの対地速力で、大分県大分市の関崎東方沖を通過し、臼杵湾を南進した。</p> <p>船長Aは、09時00分ごろ津久見港に入港したところ、09時30分ごろ海上保安庁からB船と衝突していないかとの問合せを受け、本事故の発生を知った。</p> <p>B 船は、船長Bが1人で乗り組み、いか一本釣り漁の目的で、22日07時10分ごろ大分県臼杵市上浦（臼杵）漁港を出港し、07時40分ごろ楠屋鼻北北東方沖の漁場に到着し、機関を中立運転として操舵室上にピンク色の旗を掲げ、パラシュート型シーアンカーを投入して船首を北西方に向けて漂泊し、後部甲板の両舷から竿を出して操業を開始した。</p> <p>B 船は、08時15分ごろ左舷側の竿にいかがかかったので、船長Bが左舷側を向いて釣り糸を手繰っていたところ、08時20分ごろB船の右舷船尾部とA船の右舷船首部とが衝突した。</p> <p>船長Bは、右舷側に生じた破口から海水が流入してB船が右舷側に傾斜し始めたので、海中に飛び込んで船外機につかまり、そのまま航行して行くA船の特徴を確認した後、僚船に救助を依頼し、転覆したB船の船底に上がり携帯電話で海上保安庁に事故の発生を通報した。</p> <p>船長Bは、09時10分ごろ僚船に救助されて上浦（臼杵）漁港に戻り、また、B船は、水難救済会所属艇にえい航されて同港に戻った。</p> <p>（付図1 事故発生経過概略図、写真1 B船の損傷状況 参照）</p>
その他の事項	<p>船長Aは、A船の右舷船首部外板にB船の船体塗料が約3cm 付着していることを知った。</p> <p>船長Aは、1.5Mレンジとしたレーダーを時折見たり、また、椅子に座ったり立ったりしながら目視で船首方の見張りを行っており、臼杵湾で客船及び数隻の漁船を認めて避航したが、B船の存在及び衝突には気付いておらず、衝撃も感じていなかった。</p> <p>A 船は、船橋中央の操舵スタンドの後ろで操船に当たると、貨物倉の船首側に設置されたクレーンの影響により、船首方に死角が生じる状況であった。</p>
