船舶事故調査報告書

令和2年3月25日

運輸安全委員会（海事専門部会）議決

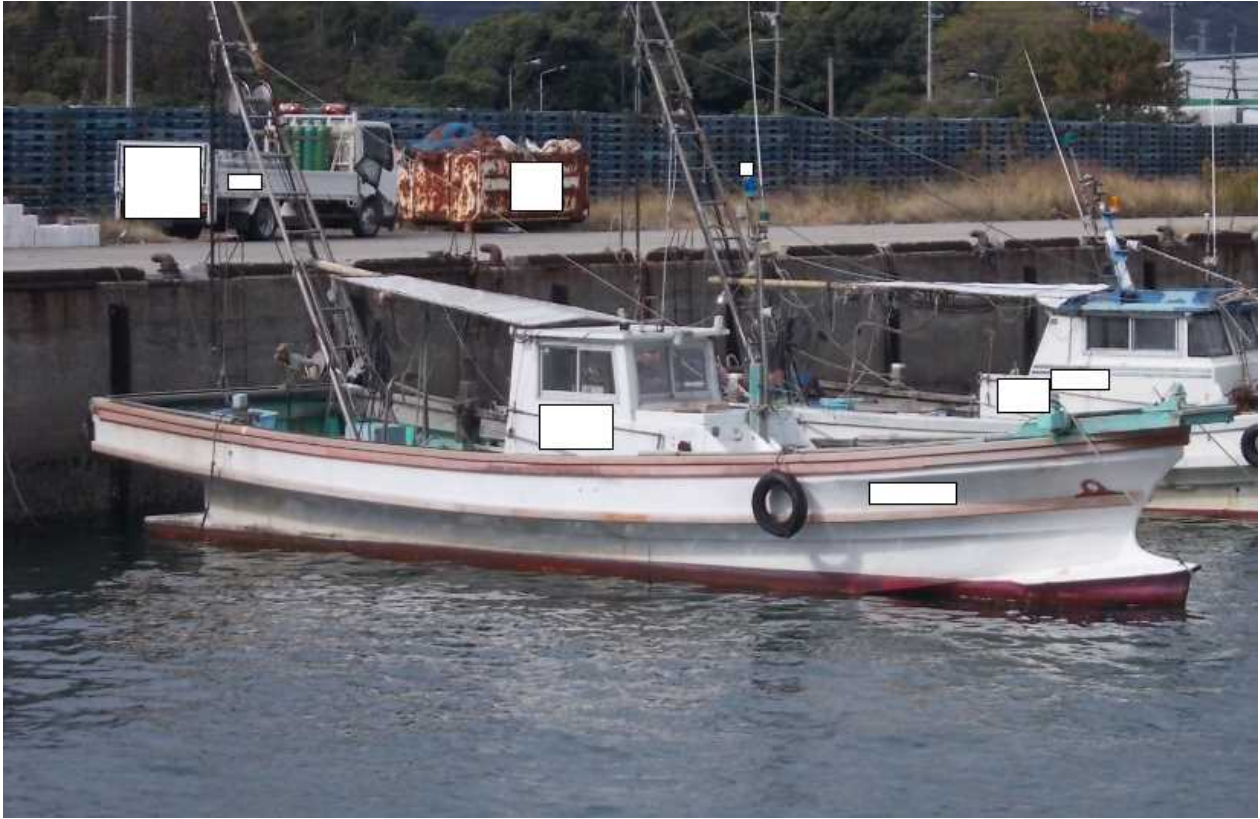
写真1 本船

事故種類	乗揚
発生日時	平成31年4月8日 04時40分ごろ
発生場所	福岡県 ^{かんだ} 苅田町苅田港 苅田港南防波堤灯台から真方位161°55.5m付近 (概位 北緯33°46.9′ 東経131°00.6′)
事故の概要	漁船 ^{きんりゅう} 金龍丸は、北東進中、防波堤の被覆石に乗り揚げた。 金龍丸は、舵柱の曲損等を生じた。
事故調査の経過	平成31年4月18日、本事故の調査を担当する主管調査官（門司事務所）ほか1人の地方事故調査官を指名した。 原因関係者から意見聴取を行った。
事実情報 船種船名、総トン数 船舶番号、船舶所有者等 L×B×D、船質 機関、出力、進水等	漁船 金龍丸、4.7トン FO3-30398（漁船登録番号）、個人所有 10.66m(Lr)×2.88m×1.08m、FRP ディーゼル機関、46.34kW、昭和57年8月7日 第290-46068号（船舶検査済票の番号）
乗組員等に関する情報	船長 男性 74歳 一級小型船舶操縦士・特殊小型船舶操縦士・特定 免許登録日 昭和49年9月30日 免許証交付日 平成30年11月12日 (令和6年6月21日まで有効)
死傷者等	なし
損傷	舵柱に曲損、船底部に擦過傷
気象・海象	気象：天気 晴れ、風向 北西、風力 1、視界 良好 海象：海上 平穏、潮汐 低潮時、潮高 約65cm 日出時刻：05時55分ごろ
事故の経過	本船は、船長が1人で乗り組み、いかかご漁の目的で、平成31年4月8日04時30分ごろ福岡県 ^{ゆくはし} 行橋市 ^{みの} 箕島周辺海域の漁場に向けて苅田港を出発した。 本船は、船長が苅田港神ノ島東第3号灯浮標（以下「本件灯浮標」という。）と“南港岸壁から北北西方に延びる防波堤”（以下「本件防波堤」という。）先端との間（約50m）を航行したのち右転することとし、約7.0ノットの対地速力で北東進した。
