船舶事故調査報告書

事故種類	衝突（防波堤）
発生日時	平成31年4月9日 22時42分ごろ
発生場所	鹿児島県鹿児島市鹿児島港 鹿児島港本港南防波堤北端 （概位 北緯31°35.5′ 東経130°34.5′）
事故の概要	砂利運搬船第八十八親力丸は、北北西進中、防波堤に衝突した。 第八十八親力丸は、左舷船首部外板に破口等を生じた。また、防波堤は、コンクリートに擦過傷を生じた。
事故調査の経過	平成31年4月17日、本事故の調査を担当する主管調査官（門司事務所）ほか1人の地方事故調査官を指名した。 原因関係者から意見聴取を行った。
事実情報 船種船名、総トン数 船舶番号、船舶所有者等 L×B×D、船質 機関、出力、進水等	砂利運搬船 第八十八親力丸、692トン 133637、親力海運株式会社（A社） 81.00m×14.50m×7.45m、鋼 ディーゼル機関、1,471kW、平成7年3月16日
乗組員等に関する情報	船長 男性 48歳 三級海技士（航海） 免許年月日 平成4年11月25日 免状交付年月日 平成29年9月12日 免状有効期間満了日 令和4年11月14日
死傷者等	なし
損傷	本船 左舷船首部外板に破口及び凹損等 防波堤 コンクリートに擦過傷
気象・海象	気象：天気 雨、風向 東南東、風力 3、視程 4海里（M） 海象：海上 平穏、潮汐 下げ潮の初期
事故の経過	本船は、船長ほか5人が乗り組み、砂約1,150tを積載し、平成31年4月9日11時20分ごろ、鹿児島県始良市加治木港に向けて熊本県八代市八代港を出港した。 本船は、鹿児島県指宿市知林ヶ島東方で、1号レーダーを6Mレンジ、2号レーダーを3Mレンジでそれぞれコースアップ表示とし、GPSプロッターを使用し、20時00分ごろから当直の船長が自動操舵の針路を約343°（真方位、以下同じ）に設定し、操舵室中央に

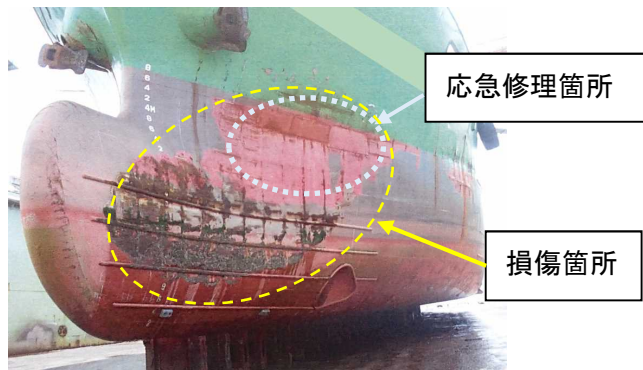
写真2 本船左舷船首部（入渠後）

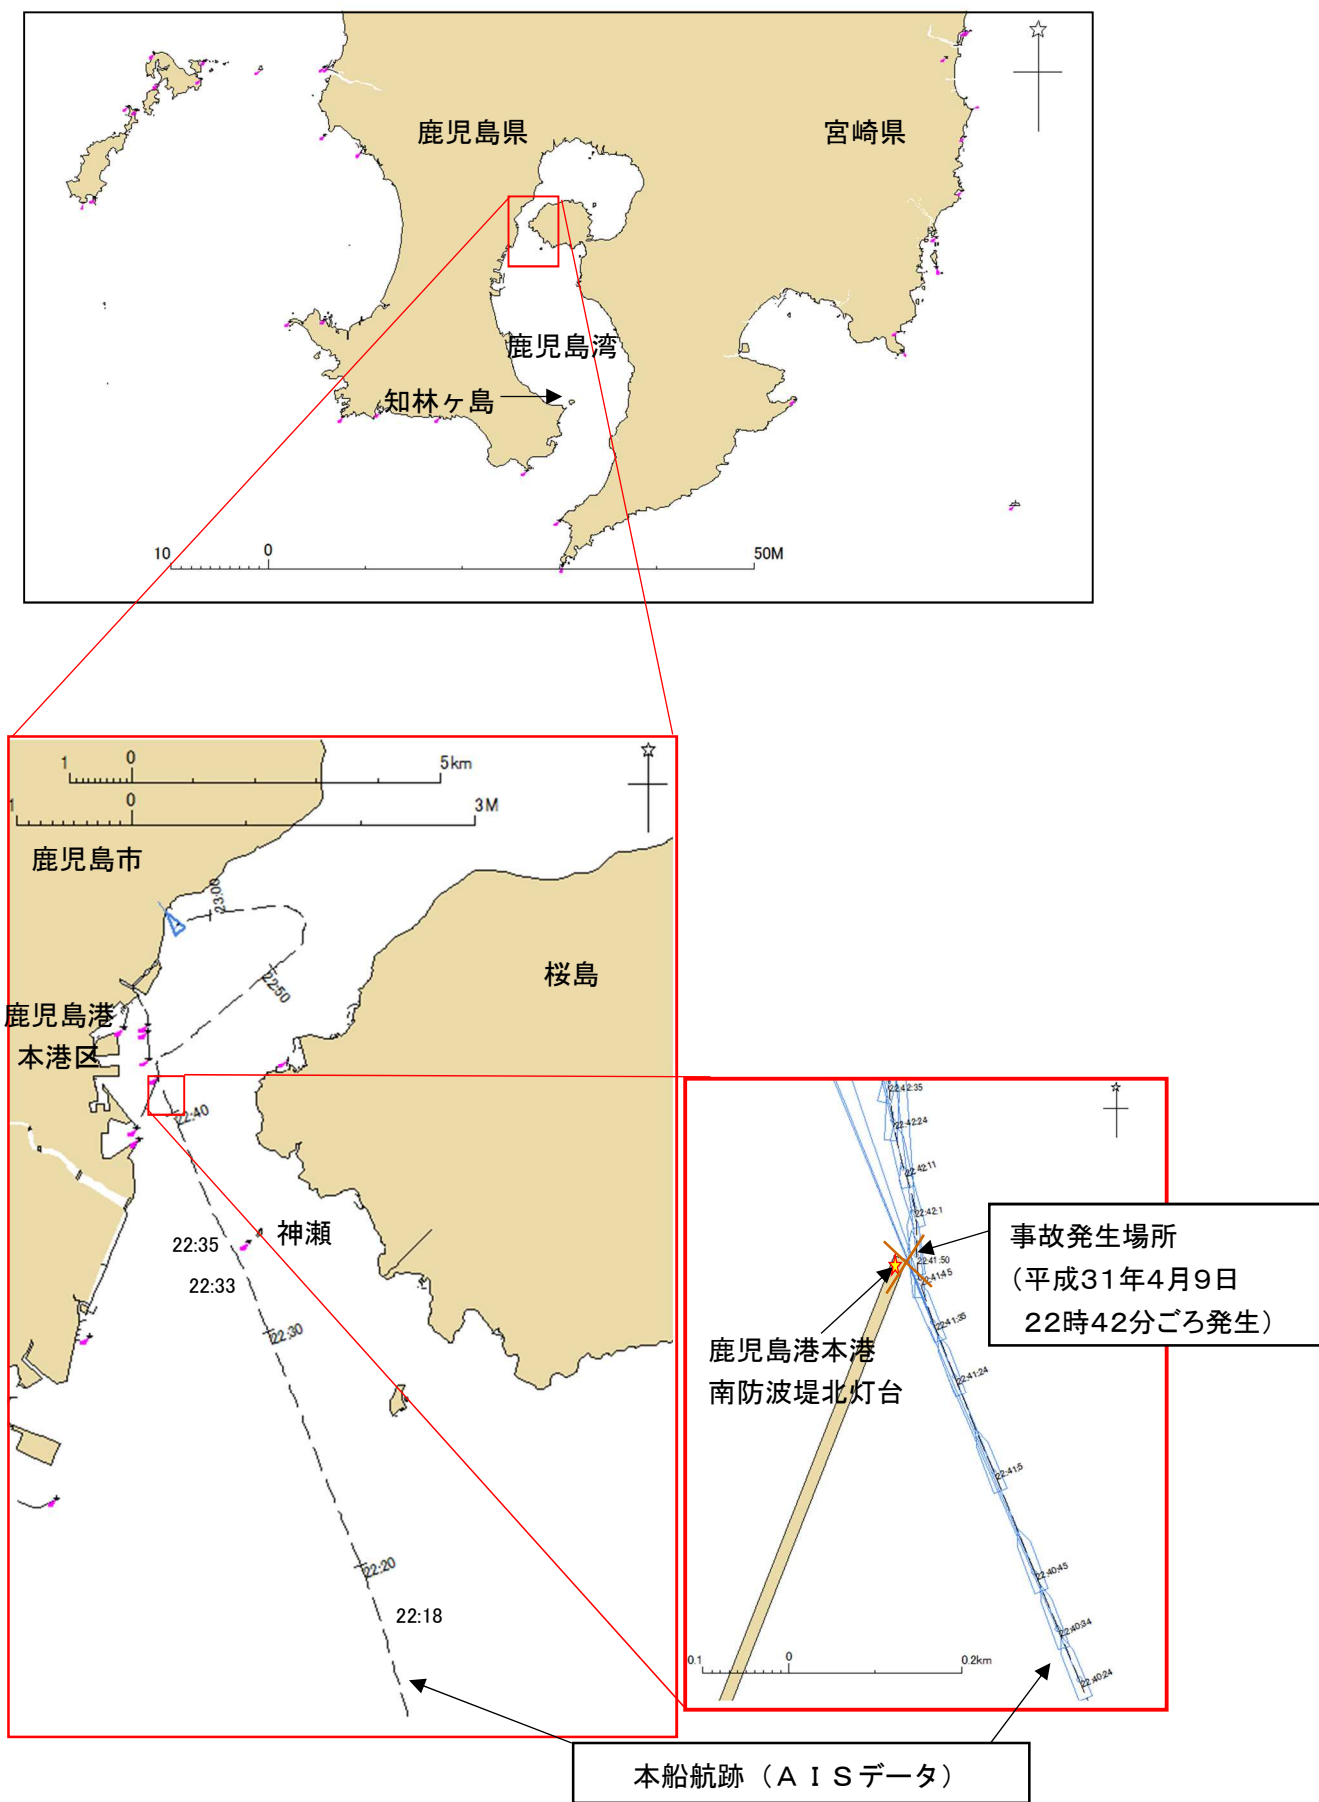
付図1 航行経路図

船長は、22時18分ごろ右舷船首方の鹿児島市神瀬の正横距離が近いと思い、約5°左転し、22時33分ごろ神瀬から更に離れるように約5°左転して、神瀬西方を過ぎたところで、22時35分ごろ約5°右転し、再び針路を約338°に設定した。

船長は、そのあと鹿児島港本港南防波堤（以下「本件防波堤」という。）東方で右転しなければならないと思っていたところ、居眠りに陥って22時42分ごろ衝撃で目を覚まし、本船が何かに衝突したと思って直ちに手動操舵に切替えて主機を一旦中立とし、レーダー及びGPSプロッターの画面を見て、場所及び周囲の状況を確認した。
