船舶事故調査報告書

事故種類	衝突（鯨）
発生日時	平成31年4月23日 10時53分ごろ
発生場所	長崎県対馬市上島北方沖 三島灯台から真方位337° 9.4海里（M）付近 （概位 北緯34° 52.1′ 東経129° 22.1′）
事故の概要	旅客船ビートル二世 ^{にせい} は、北西進中、鯨類と衝突した。
事故調査の経過	平成31年4月24日、本事故の調査を担当する主管調査官（門司事務所）ほか1人の地方事故調査官を指名した。 原因関係者から意見聴取を行った。
事実情報 船種船名、総トン数 船舶番号、船舶所有者等 L×B×D、船質 機関、出力、進水等	旅客船 ビートル二世、164トン 132632、JR九州高速船株式会社（A社） 30.33m×8.53m×2.59m、軽合金 ガスタービン機関2基、5,589kW（合計）、平成2年11月14日 回転数毎分13,120、平成2年機関製造
乗組員等に関する情報	船長 男性 44歳 三級海技士（航海） 免許年月日 平成10年8月6日 免状交付年月日 平成30年7月30日 免状有効期間満了日 令和5年8月5日 機関長 男性 39歳 三級海技士（機関） 免許年月日 平成12年11月30日 免状交付年月日 平成27年10月15日 免状有効期間満了日 令和2年11月29日 航海士 男性 39歳 三級海技士（航海） 免許年月日 平成12年11月24日 免状交付年月日 平成26年11月4日 免状有効期間満了日 令和元年12月14日
死傷者等	なし

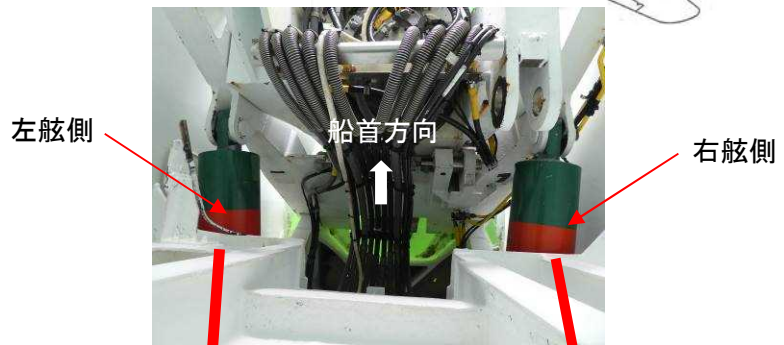
図1 前部水中翼

損傷	なし
気象・海象	気象：天気 曇り、風向 南東、風速 約5m/s、視程 約10km 海象：波高 約1.3m
事故の経過	<p>本船は、ジェットフォイル船（超高速全没翼型水中翼船）であり、船長、機関長及び航海士ほか5人（船員1人及び客室乗務員4人）が乗り組み、旅客84人を乗せ、平成31年4月23日08時30分ごろ大韓民国釜山港^{プサン}に向けて福岡県福岡市博多港を出港した。</p> <p>本船は、出港後、アンダーウォータースピーカー（鯨類が忌避する音を水中に発射する装置）を作動させ、船長が操舵室中央の右席で操舵を、機関長が左席で機関監視を、船員が左端席で見張りを、航海士が右端席で事務処理をしながら見張りを行い、対馬上島北方沖を約38ノット（kn）の速力（対地速力、以下同じ。）で北西進中、10時53分ごろ船体に衝撃を受けて船速が急激に低下した。</p> <p>船長は、本船が翼走状態（水中翼の揚力で船体を海面上に浮上させて航行する状態）から艇走状態（船体が海面に着水した状態で航行する状態）となり、速力が約10kn以下に下がったので、何かが前部水中翼に衝突したと思った。</p> <p>本船は、船長が、旅客等の負傷及び船体の損傷等の有無を確認し、本事故の発生をA社に連絡するとともに海上保安庁に通報した後、艇走して釜山港に入港した。</p> <p>本船は、本事故後、前部水中翼に取り付けられた衝撃緩衝装置がそれぞれ作動していた。（図1、写真1参照）</p>

右舷及び左舷側の衝撃緩衝装置

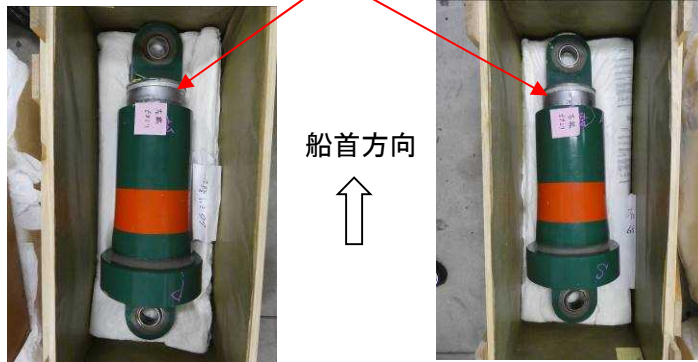
写真1 衝撃緩衝装置の作動状況

正常時

伸びた状態

左舷側

右舷側
