## 船舶事故調査報告書

令和2年3月25日

運輸安全委員会（海事専門部会）議決

事故種類	乗揚
発生日時	令和元年8月8日 04時09分ごろ
発生場所	北海道木古内町木古内漁港（木古内地区）北東方の海岸付近の岩場 葛登支岬灯台から真方位245° 7.4海里（M）付近 （概位 北緯41° 41.4′ 東経140° 27.0′）
事故の概要	漁船第18宝成丸は、西進中、岩場に乗り揚げた。 第18宝成丸は、船底外板に擦過傷を生じた。
事故調査の経過	令和元年8月13日、本事故の調査を担当する主管調査官（函館事務所）を指名した。 なお、後日、1人の地方事故調査官を新たに指名した。 原因関係者から意見聴取を行った。
事実情報 船種船名、総トン数 船舶番号、船舶所有者等 L×B×D、船質 機関、出力、進水等	漁船 第18宝成丸、14.79トン HK2-21869（漁船登録番号）、個人所有 14.89m（Lr）×3.50m×1.24m、FRP ディーゼル機関、404.53kW、昭和53年3月24日 第202-8173号（船舶検査済票の番号）
乗組員等に関する情報	船長 男性 72歳 一級小型船舶操縦士・特殊小型船舶操縦士・特定 免許登録日 昭和50年5月30日 免許証交付日 平成27年1月15日 （令和2年2月21日まで有効）
死傷者等	なし
損傷	船底外板に擦過傷
気象・海象	気象：天気 晴れ、風 ほとんどなし、視界 良好 海象：海上 平穏、潮汐 上げ潮の初期 日出時刻：04時38分ごろ 常用薄明開始時刻：04時08分ごろ
事故の経過	本船は、船長及び甲板員1人が乗り組み、北海道福島町吉岡漁港へ回航する目的で、令和元年8月7日17時15分ごろ青森県八戸市八戸港を出港した。 本船は、22時47分ごろ、船長が、青森県東通村尻屋崎北東方沖で甲板員から操船を引き継ぎ、操舵室右舷側に設置された椅子に腰を

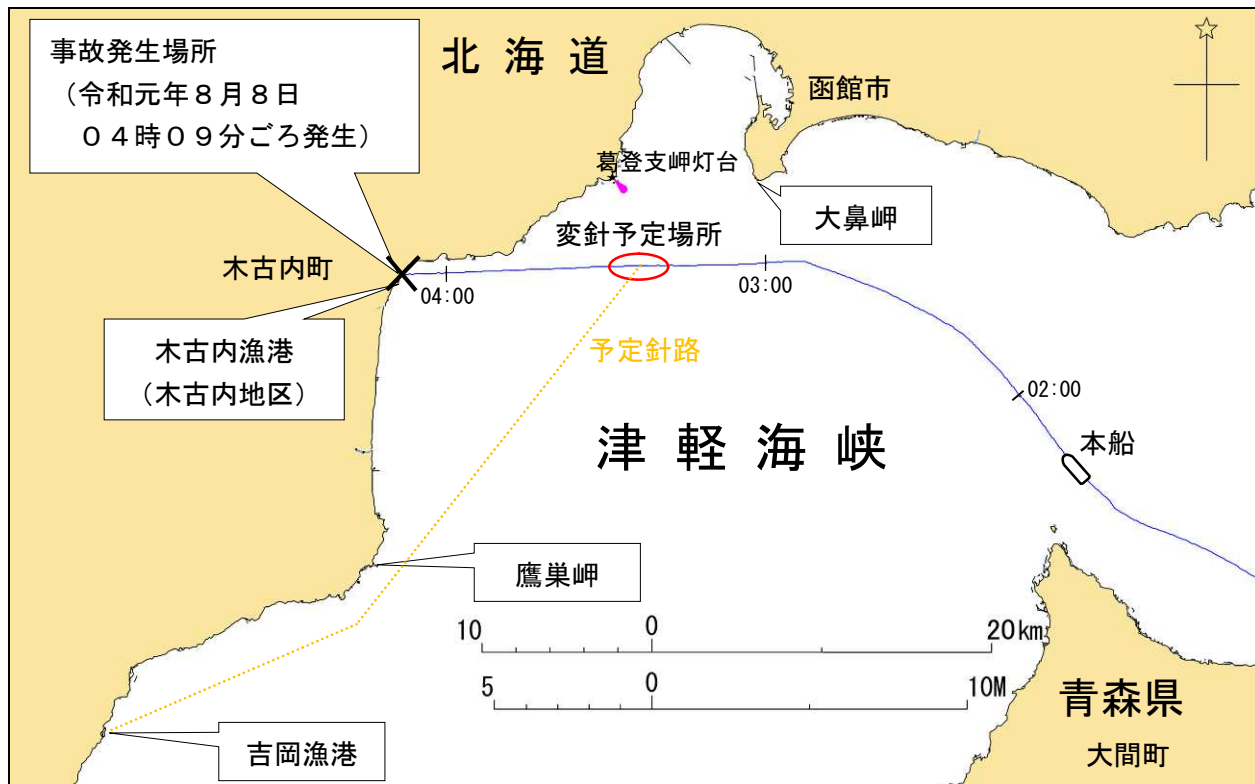
付図1 航行経路図

<p>分析</p> <p>乗組員等の関与</p> <p>船体・機関等の関与</p> <p>気象・海象等の関与</p> <p>判明した事項の解析</p>	<p>あり</p> <p>なし</p> <p>なし</p> <p>本船は、大鼻岬南方沖を自動操舵で西進中、単独で操船中の船長が、居眠りに陥り、木古内漁港（木古内地区）北東方の海岸付近の岩場に向けて航行を続けたことから、変針予定場所を通過したことに気付かず、同岩場に乗り揚げたものと考えられる。</p>
