船舶事故調査報告書

令和2年3月25日

運輸安全委員会（海事専門部会）議決

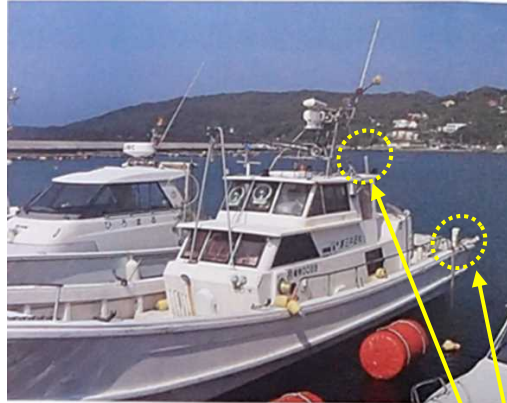
写真2 B船

B船は、船長Bが、17時30分ごろ操舵室に置いた携帯電話の呼び出し音を聞いたあと、操舵室に行き、通話をしていたところ、船首部の釣り客が船尾方に向かって騒いでいたので、船尾方を見て約70～80mに接近してくるA船を認めたものの何もできず、A船がB船の左舷船尾部に衝突した。(写真2、写真3参照)

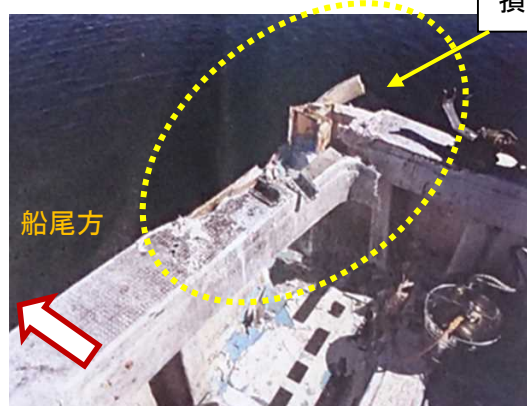
写真3 B船左舷船尾部

<p>損傷</p>	<p>A 船首部外板に擦過傷 B 左舷船尾部ブルワークに破損、集魚灯用支柱に破損</p>
<p>気象・海象</p>	<p>気象：天気 晴、風向 南西、風力 2、視界 良好 海象：海上 平穏</p>
<p>事故の経過</p>	<p>A 船は、船長Aが1人で乗り組み、いか一本釣り漁の目的で、17時00分ごろ長崎県壱岐市壱岐島東方沖の漁場に向けて、佐賀県唐津市小川島漁港を出港した。</p> <p>A 船は、小川島東方沖において、レーダーを1.5Mレンジで、ヘッドアップとして作動させ、GPSプロッターを使用し、船長Aが操舵室で腰を掛け、手動操舵により約14ノット(kn)の速力(対地速力、以下同じ。)で航行した。</p> <p>船長Aは、航行時、A船の船首が浮上して船首方に死角を生じるので日頃から船首方のレーダー映像を注視し、現れた映像を、その都度、立ち上がって操舵室上部の窓から目視で確認するようにしていたものの、当時、船尾方約0.25M以内に3隻の僚船が並走していたので、それらの映像を注視しながら航行を続けた。(写真1参照)</p> <div data-bbox="555 1021 887 1084" style="border: 1px solid black; padding: 2px; display: inline-block;"> 立って見る時の使用窓 </div> <div data-bbox="603 1178 935 1240" style="border: 1px solid black; padding: 2px; display: inline-block;"> 腰掛けて見る時の使用窓 </div>

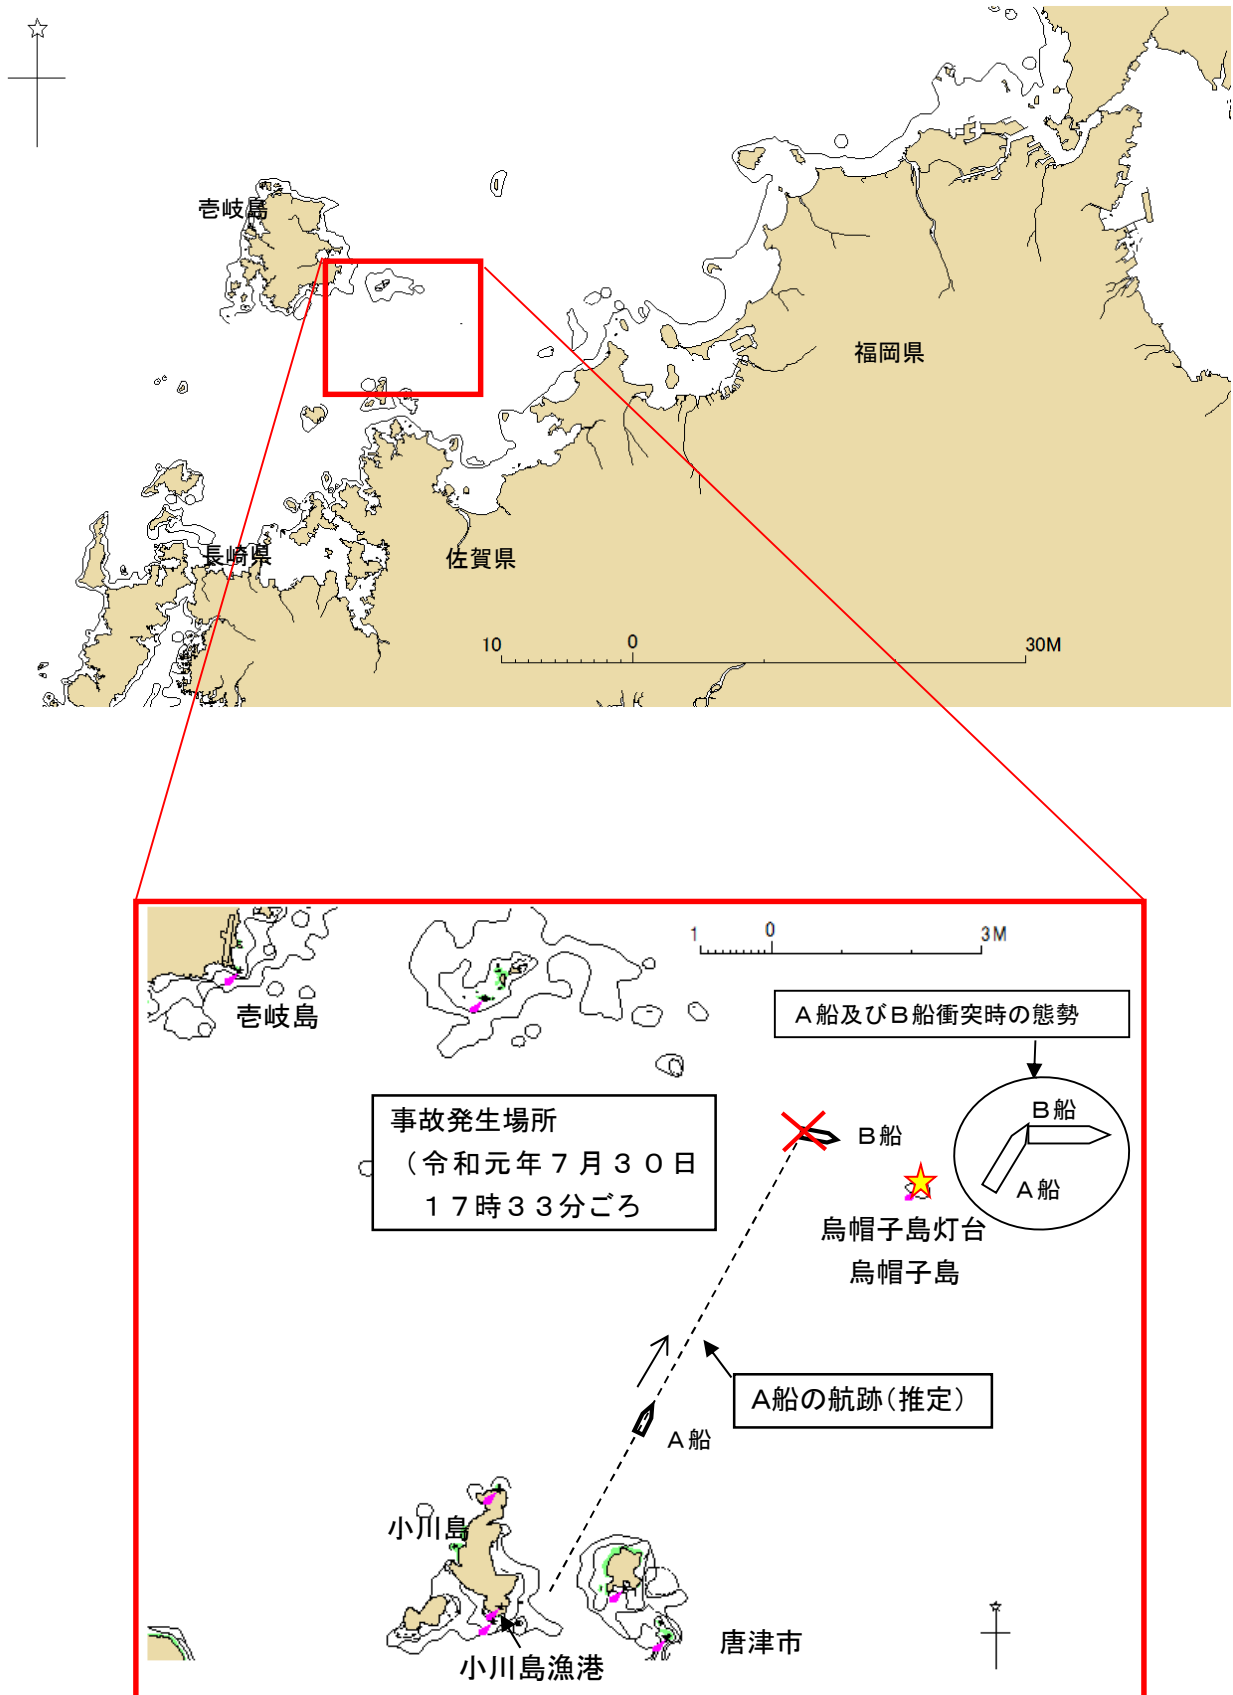
付図1 事故発生経過概略図

(付図1 事故発生経過概略図 参照)
