船舶事故調査報告書

令和2年3月25日

運輸安全委員会（海事専門部会）議決

事故種類	陸上作業員負傷
発生日時	令和元年9月15日 18時45分ごろ
発生場所	大分県別府港 別府観光港東防波堤灯台から真方位335° 480m付近 (概位 北緯33° 18.2′ 東経131° 30.3′)
事故の概要	旅客フェリーさんふらわああいぼりは、離岸作業中、綱放し作業に当たっていた陸上作業員が負傷した。
事故調査の経過	令和元年10月3日、本事故の調査を担当する主管調査官（門司事務所）ほか1人の地方事故調査官を指名した。 原因関係者から意見聴取を行った。
事実情報 船種船名、総トン数 船舶番号、船舶所有者等 L×B×D、船質 機関、出力、進水等	旅客フェリー さんふらわああいぼり、9,245トン 135933、株式会社フェリーさんふらわあ（A社） 153.00m×25.00m×16.47m、鋼 ディーゼル機関2基、19,858kW（合計）、平成9年8月19日
乗組員等に関する情報	船長 男性 49歳 一級海技士（航海） 免許年月日 平成23年3月16日 免状交付年月日 平成28年6月6日 免状有効期間満了日 令和3年2月3日 作業員A 男性 72歳
死傷者等	重傷 1人（作業員A）
損傷	なし
気象・海象	気象：天気 晴れ、風向 北西、風速 約5m/s、視界 良好 海象：波高 約0.2m、潮汐 上げ潮の中央期、潮高 171cm (別府) 日没時刻：18時22分ごろ
事故の経過	本船は、船長及び二等航海士（以下「航海士A」という。）ほか23人が乗り組み、令和元年9月15日07時40分ごろ別府港に入港し、第3ふ頭岸壁に右舷着けして荷役作業を行った後、旅客561人を乗せ、車両51台、トラック33台及びバイク80台を積載して出港部署の体制となった。

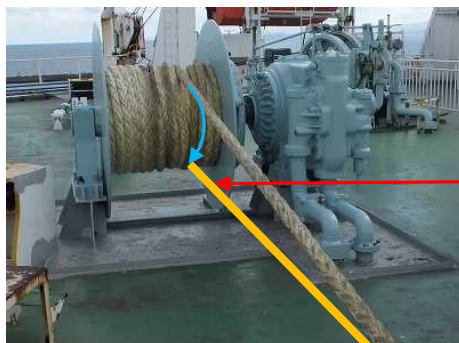
図2 本件ラインのホーサリール

甲板手の1人（以下「甲板手A」という。）は、ランプウェイの船首側の右舷端で本件ラインを伸ばす合図を甲板長に送りながら、本件ラインが岸壁に下がっていく状況を見ていたところ、伸出が止まったので本件ラインのウインチに振り向くと、本件ラインがホーサリールに巻かれているロープの間に噛み込んだ状態を認め、甲板長に同ウインチを止める合図を送った。（図2参照）

<p>判明した事項の解析</p>	<p>本事故は、本船が別府港において離岸作業中、作業員Aが、本船側から本件ラインを外す合図がないまま本件ラインが緩んだ状態を見て、本件ラインのアイを持って本件ビットから外そうとしていたことから、本件ラインがホーサリールで巻かれているロープの間に噛み込んで緊張し、本件ビットとアイとの間に左手を挟まれて負傷したものと考えられる。</p> <p>作業員Aは、本件ラインが岸壁上下りに下りて緩んだ状態であり、ビットに接しているアイの先端が岸壁から浮いている本件ラインを見て、この状態であれば楽に外せると思い、本件ラインを本件ビットから外す際に本件ラインのアイと本件ビットとの間に手を入れた状態で作業を行ったものと考えられる。</p> <p>B社の綱放し作業は、陸上作業員によっては本船側からの合図がある前に係船索に近づいたり、係船索を外したりするなどして、作業手順が徹底されていなかったことが本事故の発生に関与した可能性があると考えられる。</p>
<p>原因</p>	<p>本事故は、夜間、本船が別府港において離岸作業中、作業員Aが、本船側から本件ラインを外す合図がないまま本件ラインが緩んだ状態を見て、本件ラインのアイを持って本件ビットから外そうとしていたことから、本件ラインがホーサリールで巻かれているロープの間に噛み込んで緊張し、本件ビットとアイとの間に左手を挟まれたことにより発生したものと考えられる。</p>
<p>再発防止策</p>	<p>A社は、本事故後、係船索がホーサリールで噛み込んだ場合、係船索が緊張する状況を撮影した映像等を各港の委託会社に教育資料として配布する対策を講じた。</p> <p>B社は、次のことが記載された綱取り及び綱放し作業要領を作成し、陸上作業員に対して周知徹底を図った。</p> <ul style="list-style-type: none"> ・綱放し作業では、出港時は係船索、ビット等から離れた位置で待機すること。 ・係船索が緩んでも自分の判断で係船索を外しに行かないこと。 ・本船側の合図を待ち、安全を確認してから作業を始めること。 ・係船索が緩み本船からの合図の後、先取りロープを持ち、係船索をビットから離すこと。 ・係船索を放したら直ちに本船に合図を送ること。 ・係船索とビットの間には絶対に手、指及び足を入れられないこと。 <p>今後の同種事故等の再発防止に役立つ事項として、次のことが考えられる。</p> <ul style="list-style-type: none"> ・離係船作業を行う会社は、作業手順を作成し、陸上作業員に周知徹底を図ること。 ・陸上作業員は、本船側と連絡が取れるようにトランシーバーを携帯すること。

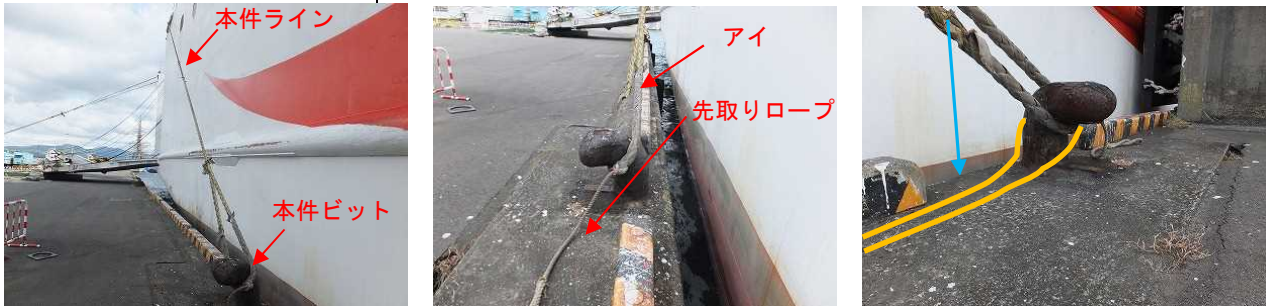
図3 本件ライン等の状況

たものの、本件ラインが岸壁に下りて緩んだ状態であり、ビットに接しているアイの先端が岸壁から少し浮いている本件ラインを見て、この状態であれば楽に外せると思った。(図3参照)

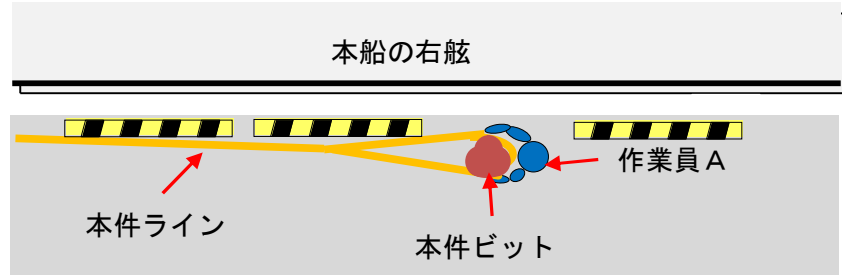
図4 作業員Aが本件ラインを外す状況

作業員Aは、本件ビットからアイが外しやすくなるように本件ビットの船首側から両手で本件ラインのアイを持って外そうとしたところ、18時45分ごろ本件ラインが緊張して本件ビットとアイとの間に左手を挟まれて負傷した。(図4参照)

作業員Aは、車で最寄りの病院に運ばれ、左小指切断及び左環指裂創と診断された。
