## 船舶事故調査報告書

事故種類	乗揚
発生日時	令和元年7月15日 14時00分ごろ
発生場所	熊本県宇城市内潟片島漁港西側の干出岩 <small>うきうちがたかたしま</small> <small>てらしま</small> 寺島灯台から真方位125° 1,450m付近 （概位 北緯32°35.2′ 東経130°29.2′）
事故の概要	プレジャーボート <small>ほくと</small> 北斗丸は、西北西進中、干出岩に乗り揚げた。 北斗丸は、プロペラ軸の脱落等を生じた。
事故調査の経過	令和元年7月18日、本事故の調査を担当する主管調査官（長崎事務所）ほか1人の地方事故調査官を指名した。 原因関係者から意見聴取を行った。
事実情報 船種船名、総トン数 船舶番号、船舶所有者等 L×B×D、船質 機関、出力、進水等	プレジャーボート 北斗丸、4.4トン KM3-47499（漁船登録番号）、個人所有 12.47m（Lr）×2.35m×0.88m、FRP ディーゼル機関、118.40kW、昭和63年11月20日 第293-40817号（船舶検査済票の番号）
乗組員等に関する情報	船長 男性 58歳 二級小型船舶操縦士・特殊小型船舶操縦士・特定 免許登録日 平成3年5月23日 免許証交付日 平成30年1月18日 （令和5年1月17日まで有効）
死傷者等	なし
損傷	プロペラ軸が脱落、プロペラ軸の引上げ軸及び舵軸に曲損、操舵室及び機関室の各機器に濡損等（全損）
気象・海象	気象：天気 晴れ、風向 北、風力 1～2、視界 良好 海象：海上 平穏、潮汐 低潮時、潮高 約53cm（三角港）
事故の経過	本船は、船長が1人で乗り組み、親族（以下「同乗者」という。）5人を乗せ、内潟片島漁港南西方沖で釣りをを行い、同漁港に入港して同漁港南部の係留場所で釣り道具を片付けた後、令和元年7月15日13時55分ごろ熊本県 <small>みずみ</small> 三角港東港の棧橋に向け、同係留場所を出発した。 本船は、船長が、内潟片島漁港内及びその周辺は水深が浅く、低潮時であったので、係留場所を出発した後、魚群探知機で水深を確認し

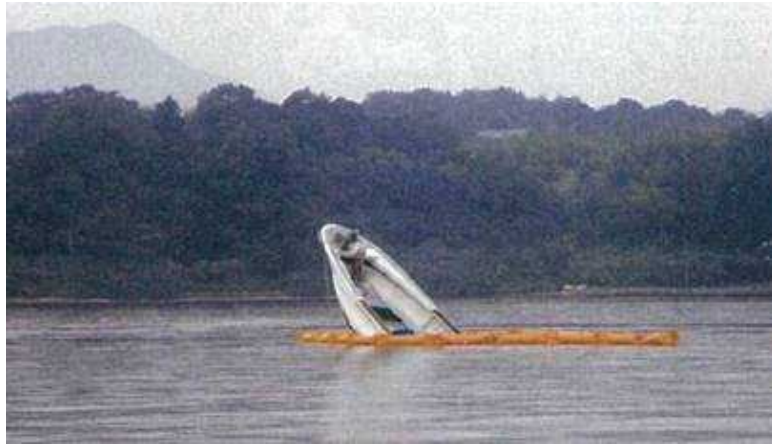
写真1 乗揚後の本船の状況

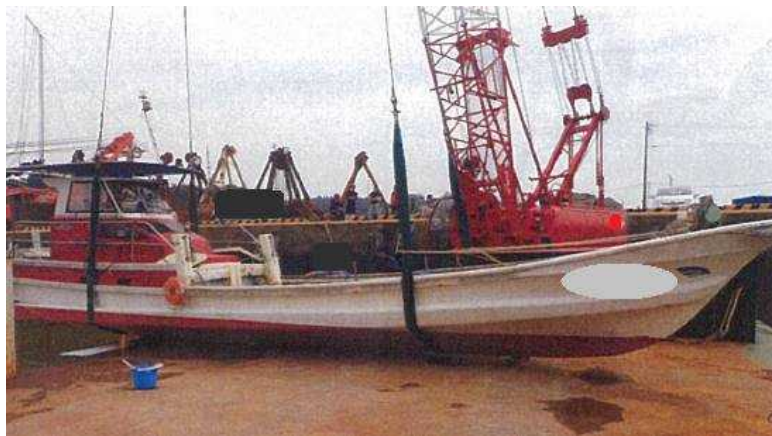
写真2 クレーン台船上に引き揚げられた本船の状況

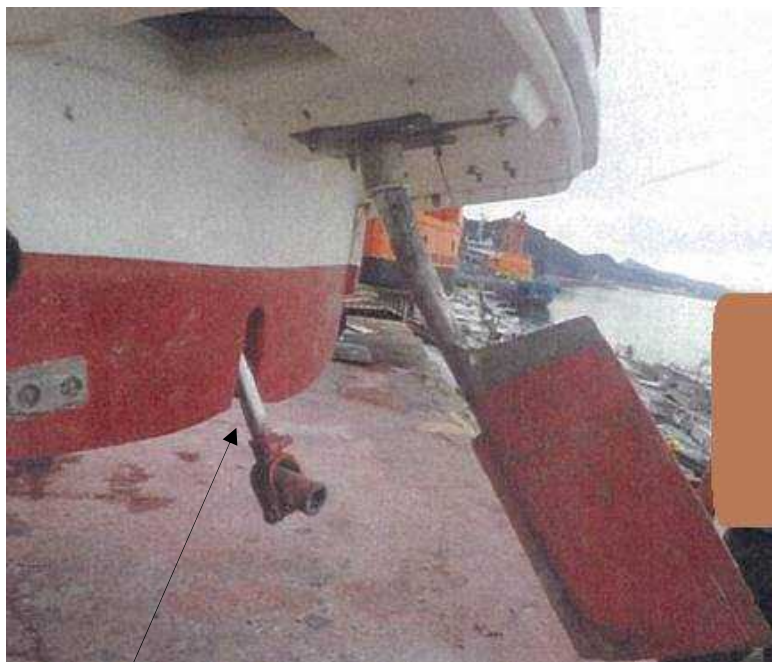
<p>ながら、約5ノット（kn）の速力（対地速力、以下同じ。）で同漁港南部の防波堤を左舷側に見て通過した。</p> <p>本船は、約10knの速力に増速しながら西北西進中、14時00分ごろ内潟片島漁港西側の干出岩（以下「本件干出岩」という。）に乗り揚げて通過した。</p> <p>船長は、直ちに機関を中立運転とし、プロペラ軸引上げ装置でプロペラを上げて損傷状況を確認しようとしたが、プロペラ軸の引上げ軸が曲損してプロペラを引き上げることができず、機関を前進とすると異音がするので、自力での航行を断念した。</p> <p>船長は、本船が潮流で流され始めたことに気付いて左舷船首部から錨を投入し、船体後部が徐々に沈んできたので、浸水していると思い、ビルジポンプで排水しながら、同乗者の1人に118番通報を行うよう指示するとともに、親戚の漁業者に救援を依頼した。</p> <p>親戚の漁船は、14時15分ごろ本事故現場に到着し、本船に横着けて船長及び同乗者を救助し、内潟片島漁港に入港した。</p> <p>本船は、浸水が続いて船尾部が海底に着き、船首部が海面から出た状態となったが、船長が地元の漁船及び漁業協同組合の協力を得て本船の周囲にオイルフェンスを展開した後、17日にクレーン台船で引き揚げられた。</p> <p>（付図1 事故発生経過概略図、写真1 乗揚後の本船の状況、写真2 クレーン台船上に引き揚げられた本船の状況、写真3 本船の損傷状況 参照）</p>
<p>その他の事項</p>	<p>海図W194（三角港付近）によれば、内潟片島漁港及びその西側の同漁港入口付近には、水深2m以下の浅所域が広がり、干出岩及び暗岩が点在している。</p> <p>船長は、20歳の頃から所有する船舶で内潟片島漁港に入出港し、平成30年9月からは同漁港に本船を係留しており、同漁港西側の入口付近には、本件干出岩のほか暗岩等の浅瀬が数か所あること、及びそれらの概略の位置を知っていた。</p> <p>船長は、大潮の干潮時には、本件干出岩付近を迂回して入出港していたが、本事故当時、三角港の潮汐表を見て、中潮で干潮時刻が14時ごろと分かっていたものの、魚群探知機で水深が1.0mから1.5mになったのを確認したので、これまでの経験から本件干出岩を通過したと思って増速した。</p> <p>本船は、本事故前、内潟片島漁港に入港する際、低潮時であったので、プロペラ軸引上げ装置でプロペラを約15cm上げて、喫水が船首約0.1m、船尾約0.55mであったが、係留場所を出発した後、船長が魚群探知機で水深が1.0mになったのを見てプロペラの位置を戻し、船尾の喫水が約0.7mになっていた。</p> <p>船長及び同乗者5人は、本事故当時、固型式の救命胴衣を着用して</p>

写真3 本船の損傷状況

プロペラ軸の引上げ軸
