船舶事故調査報告書

令和2年3月18日

運輸安全委員会（海事専門部会）議決

事故種類	乗組員負傷
発生日時	平成31年2月28日 05時47分ごろ
発生場所	熊本県長洲町長洲港 長洲港北防波堤灯台から真方位042°580m付近 (概位 北緯32°55.6′ 東経130°26.6′)
事故の概要	旅客フェリー有明きぼうは、車両の積込み作業中、乗組員が負傷した。
事故調査の経過	平成31年3月22日、本事故の調査を担当する主管調査官（長崎事務所）ほか1人の地方事故調査官を指名した。 原因関係者から意見聴取を行った。
事実情報 船種船名、総トン数 船舶番号、船舶所有者等 L×B×D、船質 機関、出力、進水等	旅客フェリー 有明きぼう、708トン 142117、有明海自動車航送船組合（A組合） 57.02m×12.80m×4.10m、鋼 ディーゼル機関2基、2,206kW（合計）、平成25年12月21日
乗組員等に関する情報	船長 男性 43歳 四級海技士（航海）（履歴限定） 免許年月日 平成13年12月5日 免許交付年月日 平成28年12月1日 免状有効期間満了日 令和3年12月4日 甲板員A 男性 64歳
死傷者等	重傷 1人（甲板員A）
損傷	なし
気象・海象	気象：天気 曇り、風向 北、風力 4、視界 良好 海象：海上 平穏 日出時刻：06時48分ごろ
事故の経過	本船は、船長、甲板員A及び甲板員2人（以下「甲板員B」、「甲板員C」という。）ほか3人が乗り組み、長洲港において右舷着岸状態で、長崎県雲仙市多比良港に向かう出港の前、平成31年2月28日05時44分ごろ旅客40人の乗船及び車両19台の積載が開始された。 本船は、船首側のランプウェイ（可動橋）を降下させて岸壁に架

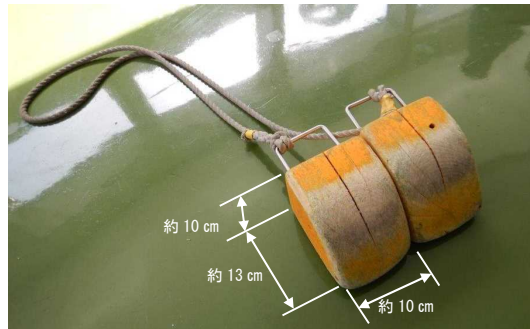
甲板員Aは、右舷列の船尾方から2台目のトレーラー（以下「本件トレーラー」という。）を停止させたのちに本件トレーラーの左側最前部の前輪を挟むように輪止め（重さ約4kg（合計）、以下「本件輪止め」という。）を設置し、引き続いて左側最後部より1つ手前の後輪に輪止めを設置しようとして向かっていた。（写真1、2参照）

写真1 本件輪止め

<p>えたので本件トレーラーの左側に設置した本件輪止めのそばに行き、誰だか分からないが声を掛けられた人に対して本件輪止めを外すので少し待つように声を発した。</p> <p>船長は、甲板員Aが発した声が聞こえなかったが本件輪止めを外したものだと思い、本件トレーラーの運転手に手合図及び声で前進するよう指示したところ、05時47分ごろ、本件トレーラーが本件輪止めに乗れ上がり、直後に本件輪止めが本件トレーラーの左側にはじき飛ばされて甲板員Aに当たり、甲板員Aが倒れ込むのを目撃した。</p> <p>船長は、甲板員Aに近寄り、甲板員Aが負傷しているのを認め、トランシーバーを持っている甲板員Bに陸上作業員を介して119番通報を指示した。</p> <p>甲板員Aは、救急車で病院に搬送され、左脛骨腓骨開放骨折と診断された。</p> <p>(付図1 事故発生場所概略図、付図2 本事故時の状況図 参照)</p>
<p>その他の事項</p>	<p>(1) 本船の状況</p> <p>本船は、長洲港と多比良港を1日8往復していた。</p> <p>本船の車両甲板は、第1車両甲板が大型トラック10台、第2車両甲板が乗用車30台の積載能力があった。</p> <p>(2) 甲板作業等における船長、甲板員Aの状況等</p> <p>船長は、本事故当時、健康状態は良好であり、疲労はなく、視力及び聴力に問題はなかった。</p> <p>船長は、A組合に約25年前に入り、船長職を約7年とっていた。</p> <p>船長は、甲板員Aが本件輪止めを外したのを確認してから本件トレーラーを前進させればよかったと本事故後に思った。</p> <p>甲板員Aは、本事故当時、健康状態は良好であり、疲労はなく、視力及び聴力に問題はなかった。</p> <p>甲板員Aは、A組合に約5年前に入り、車両積荷担当者を行っていた。</p> <p>甲板員Aは、本件輪止めを外すので少し待つように声を発したが、本件トレーラーのエンジン音及び甲板上に設置された送風機音によりかき消されたと本事故後に思った。</p> <p>(3) 車両の積込み作業等</p> <p>車両積荷担当者は、ふだん、2人又は3人で担当し、車両誘導者が誘導してきた車両を、それぞれの担当駐車列に停止させたのちに輪止めを設置しており、原則、一度停止した車両を動かすことはなかった。</p> <p>第1車両甲板は、本事故当時、蛍光灯及び水銀灯の照明により、車両積込みに支障のない明るさがあった。</p>

<p>(4) 安全教育に関する情報</p> <p>乗組員は、操練等を実施した際に安全に関する学習会を行っていた。</p> <p>A組合は、運航労務監理官に講師を依頼し、乗組員を対象とした安全講習会を約1年ごとに実施していた。</p>
<p>分析</p> <p>乗組員等の関与 船体・機関等の関与 気象・海象等の関与 判明した事項の解析</p>	<p>あり なし なし</p> <p>本船は、長洲港において第1車両甲板上で車両の積込み作業中、本件トレーラーを移動させる際、甲板員Aが駐車していた本件トレーラーの左側に設置された本件輪止めを外そうと接近したところ、船長が本件トレーラーの運転手に前進するように指示し、本件トレーラーが前進を始めたことから、本件トレーラーに乗り上げられた本件輪止めがはじき飛ばされて甲板員Aに接触し、負傷したものと考えられる。</p> <p>本件トレーラーは、船長が、本件輪止めに接近した甲板員Aを見て本件輪止めを外したと思い、運転手に前進するように指示したことから、前進を始めたものと考えられる。</p> <p>船長は、甲板員Aが本件輪止めに接近した際、甲板員Aの発した声が聞こえなかったことから、本件トレーラーの運転手に前進するように指示したものと考えられる。</p>
<p>原因</p>	<p>本事故は、夜間、本船が長洲港において第1車両甲板上で車両の積込み作業中、本件トレーラーを移動させる際、甲板員Aが駐車していた本件トレーラーの左側に設置された本件輪止めを外そうと接近したところ、船長が本件トレーラーの運転手に前進するように指示し、本件トレーラーが前進を始めたため、本件トレーラーに乗り上げられた本件輪止めがはじき飛ばされて甲板員Aに接触したことにより発生したものと考えられる。</p>
<p>再発防止策</p>	<p>A組合は、本事故後、安全管理規程に基づく自動車等積付マニュアルに次の項目を追記して再発防止策を講じた。</p> <ul style="list-style-type: none"> ・車両の誘導及び固縛に関しては、列毎に車両積荷担当者が1人で行うこと。 ・車両積荷担当者が複数人で車両の誘導及び固縛の作業をする場合は、車両の列の担当者の指示があった場合のみとし、お互いに十分な安全確認を行うこと。 ・停車させた車両の再移動の際には、周囲の車両積荷担当者に周知をした後、輪止めの取り外しを十分に確認した後に移動させること。 <p>今後の同種事故等の再発防止に役立つ事項として、次のことが考えられる。</p>

<ul style="list-style-type: none">・ 車両甲板で積載を指示する作業者は、輪止めの脱着状況について、指差呼称によって確認すること。・ 積荷作業が安全に行えるよう、作業に関する作業手順及び乗組員間の作業中の連絡体制を明確化すること。
--	--

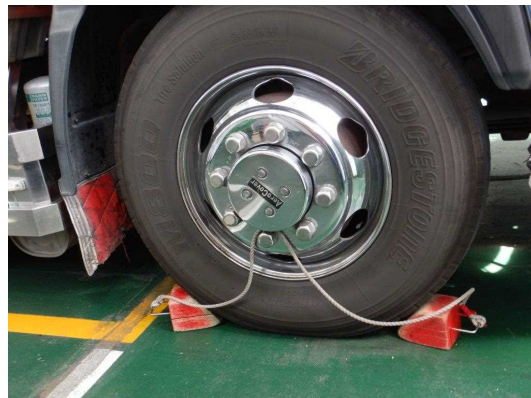
写真2 輪止め設置状況
