船舶事故調査報告書

令和2年3月18日
 運輸安全委員会（海事専門部会）議決
 委員 佐藤 雄二（部会長）
 委員 田村 兼吉
 委員 岡本 満喜子

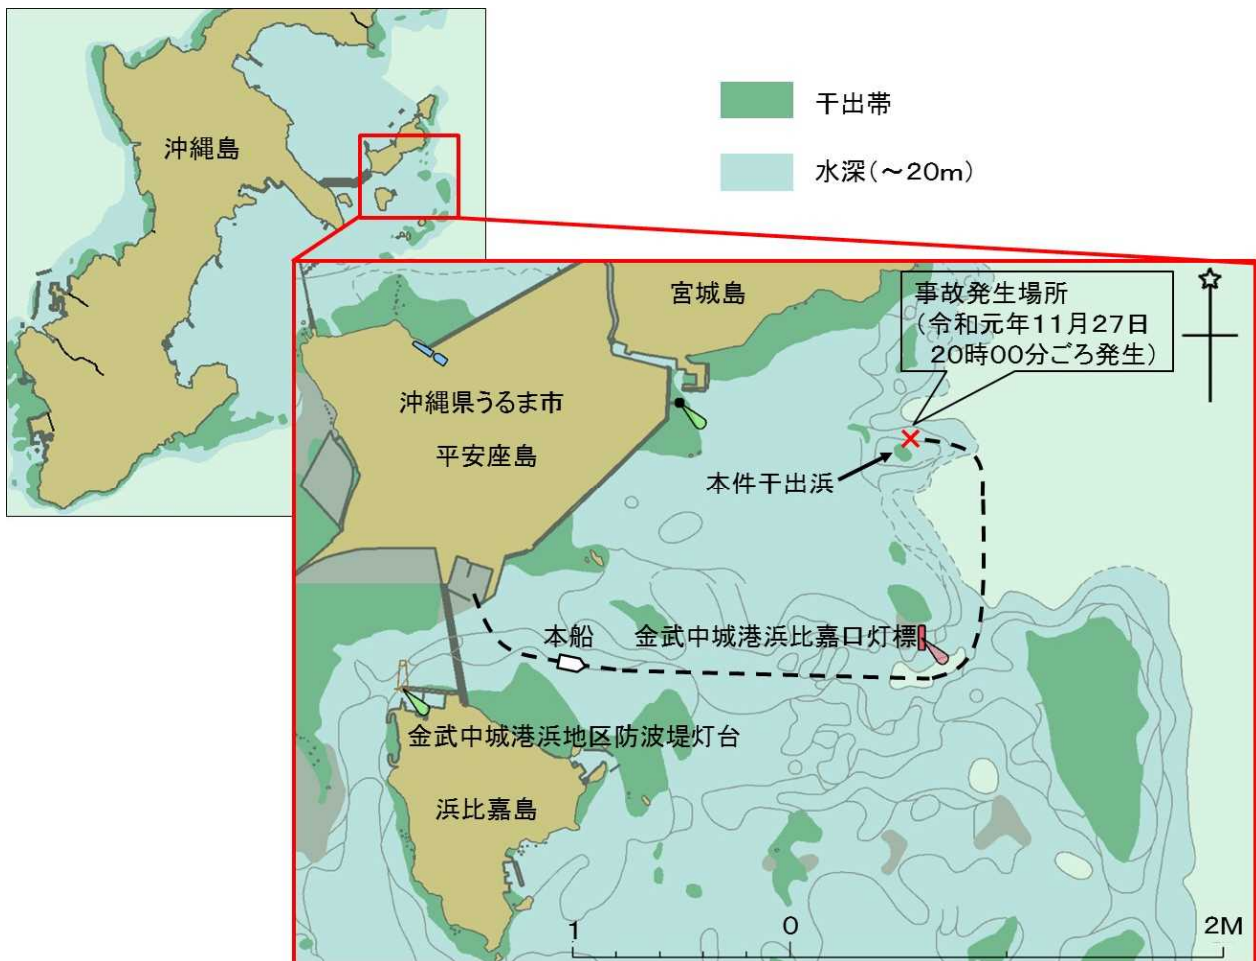
付図1 事故発生経過概略図

<p>ようとしたところ、右舷船尾に波を受けて船体が右に振られ、更に右舷側に波を受けて本件干出浜近くに圧流された。</p> <p>本船は、船長が危険を感じて機関を使用し、右回頭して前進したものの、船首方から波を受けて船体が左に振られて圧流され、20時00分ごろ更に右舷側に波を受けて右舷船体が持ち上げられ、左舷側に傾斜し、海水が流入して転覆した。</p> <p>船長は、海に投げ出され、同乗者は、転覆した本船に閉じ込められたが泳いで海面に出た。</p> <p>船長及び同乗者は、本船を見失い、浮いてきた本船のクーラーボックスの蓋や木板につかまり、防水パックに入れておいた同乗者の携帯電話を探して発見し、知人に連絡した。</p> <p>船長及び同乗者は、知人から連絡を受けて来援した漁船により、22時05分ごろ救助された。</p> <p>本船は、転覆した後、南西方に漂流し、船底を上にした状態で翌28日08時45分ごろ海上保安庁の航空機により発見された後、僚船により平安座島の船揚場までえい航された。</p> <p>(付図1 事故発生経過概略図、写真1 本船 参照)</p>
<p>その他の事項</p>	<p>本船の乾舷は、船首部で約0.8m、船尾部で約0.6mであった。</p> <p>海図W228A(金武湾)によれば、本事故発生場所の東方付近は、水深が4.2mから10.2m、更に10.2mから4.5m及び1.6mと急激に浅くなっている。</p> <p>船長は、ふだん平安座島西方約3M付近の海域で素潜り漁を行っており、平安座島東方沖の本件干出浜付近で素潜り漁を行うことが初めてであった。</p> <p>船長は、平安座島の船揚場を出航して金武中城港浜比嘉口灯標を過ぎるまでは、波高約2mの波を船首方に受ける状況であったが、しぶきがかかる程度であったこと、また、同灯標を過ぎて北進してからは波が高くない状況だったので、転覆するなどの危険を感じていなかった。</p> <p>船長は、夜間で暗かったので、本船がどの程度の高さの波を受けて圧流及び転覆したのかは分からなかった。</p> <p>気象庁のホームページによれば、うねりは、水深の浅い海岸(防波堤、磯、浜辺など)付近では海底の影響を受けやすく、沖からのうねりが急激に高くなることもある。</p>

を受けているか分からないまま錨泊したことから、右舷方から波を受け、右舷船体が持ち上げられて左舷側に傾斜し、左舷側に海水が流入して転覆したものと考えられる。
原因	本事故は、夜間、本船が平安座島東方の沖から来たうねりが急激に高くなりやすい水深の浅い海域において、船長が、どの程度の高さの波を受けているか分からないまま錨泊したため、右舷方から波を受け、右舷船体が持ち上げられて左舷側に傾斜し、左舷側に海水が流入して転覆したものと考えられる。
再発防止策	今後の同種事故等の再発防止に役立つ事項として、次のことが考えられる。 ・ 小型船舶は、水深が浅い海域では沖から来たうねりが急激に高くなることもあるので、波の状況に注意し、波高が高いときには出航を控える又は帰航すること。
