## 船舶事故調査報告書

事故種類	衝突
発生日時	令和元年8月1日 17時31分ごろ
発生場所	新潟県新潟港外港 新潟港西区東防波堤灯台から真方位076° 1.2海里（M）付近 （概位 北緯37° 57.6′ 東経139° 05.7′）
事故の概要	作業船 <sup>はんえい</sup> 繁英丸は、工事現場での作業を終えて帰航中、起重機船 <sup>こうよう</sup> 第三幸洋の海面下のアンカーロープに衝突した。 繁英丸は、船底外板の破口等を生じた。
事故調査の経過	令和元年8月6日、本事故の調査を担当する主管調査官（仙台事務所）ほか1人の地方事故調査官を指名した。 原因関係者から意見聴取を行った。
事実情報 船種船名、総トン数 船舶番号、船舶所有者等 L×B×D、船質 機関、出力、進水等	A 作業船 繁英丸、5トン未満 292-40200佐賀、個人所有 12.47m（Lr）×2.35m×0.88m、FRP ディーゼル機関、180.20kW、昭和60年7月 B 起重機船 第三幸洋、約1,165トン なし、幸洋海事株式会社 55.00m×20.00m×3.00m、鋼 機関なし、平成8年（建造年）
乗組員等に関する情報	A 船長A 男性 34歳 一級小型船舶操縦士 免許登録日 平成26年10月31日 免許証交付日 平成26年10月31日 （令和元年10月30日まで有効）
死傷者等	なし
損傷	A プロペラ軸の曲損、プロペラ翼の欠損及び船底外板に破口（全損） B なし
気象・海象	気象：天気 晴れ、風向 南西、風力 2、視界 良好 海象：海上 平穏
事故の経過	A船は、船長Aほか2人が乗り組み、新潟港外港において新潟空港の拡張に伴うケーソン据付後の着底状況を確認する作業に従事してい

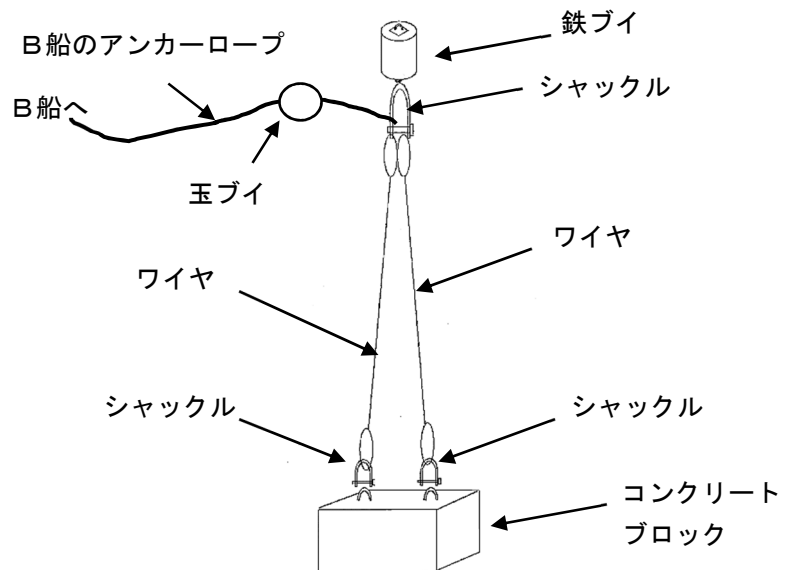
図1 常アンカーの構造図（概略）

B船は、先端付近に直径約30cmの黄色の玉ブイを付けた直径約55mmの合成繊維製のアンカーロープを、左舷船尾部から北北西方向に約160m、右舷船尾部から西南西方向に約150m、右舷船首部から南東方向に約170mそれぞれ伸出させ、常アンカー（常時海中に投入されているコンクリートブロック、接続シャックル、鋼製ワイヤ、鉄ブイ等で構成されたアンカー）に接続して錨泊していた。（図1参照）

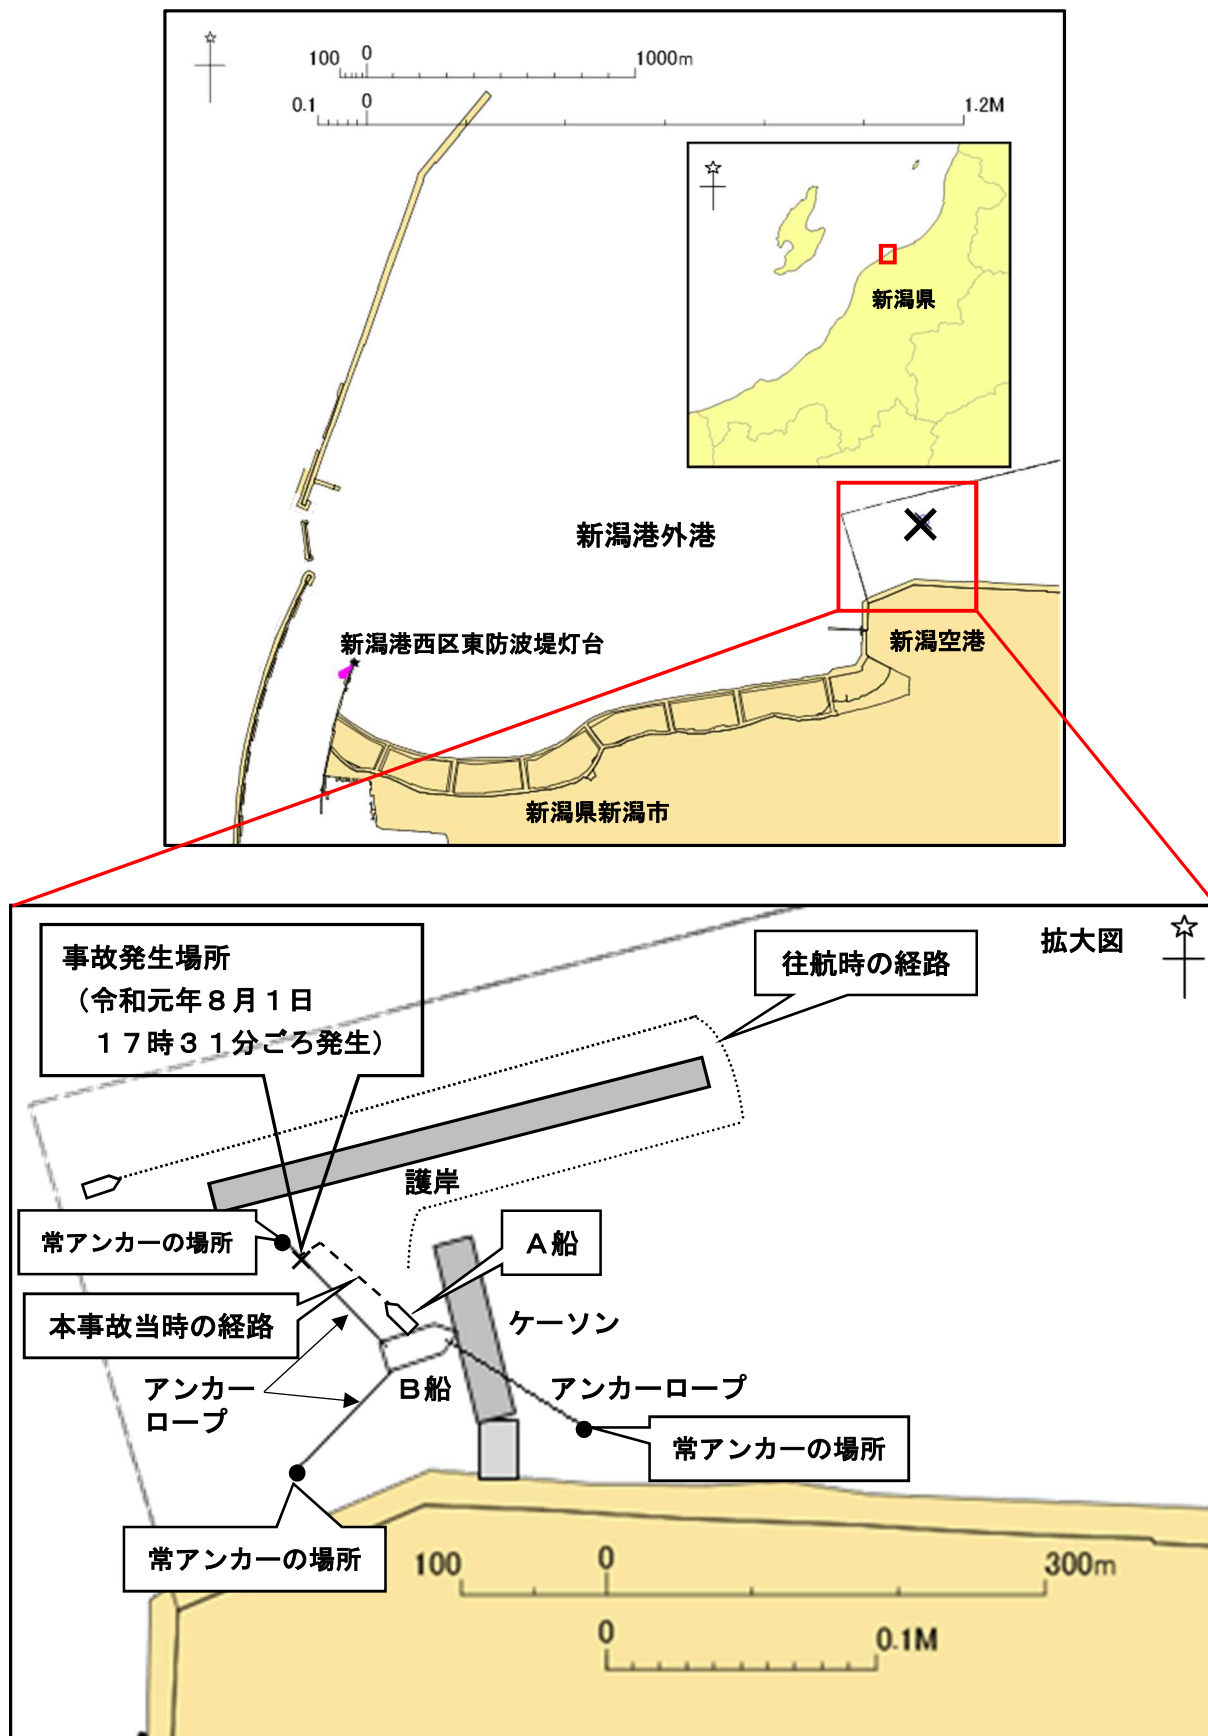
付図1 事故発生経過概略図

A船は、船長Aが、操舵室内で操船を行い、手動操舵により約4ノットの対地速力で北西進した後、B船の左舷船尾部から海面に続くアンカーロープを確認し、同ロープから目測約10～20mの距離を隔てながら左舵を取り西進し始めたところ、17時31分ごろ船底に衝撃を受けた。

船長Aは、主機を中立運転とした後、周囲の状況を確認しようと船尾に向かい、海面を見たところ、A船が海面下のB船のアンカーロープ上であることを認め、プロペラに絡索したかもしれないと思ったものの、A船がアンカーロープ上から自然に離れたので、前進させてみたところ、船底から激しい衝撃を受け、再度、主機を中立運転とした。

<b>原因</b>	<p>本事故は、A船が新潟港外港において係留地に帰航しようとケーソン据付工事を行っている海域を北西進中、船長Aが、B船のアンカーロープから距離を隔てたので危険はないと思い、同ロープが伸出している水域を航行したため、A船の船底が海面下の同ロープに衝突したものと考えられる。</p>
<b>再発防止策</b>	<p>今後の同種事故等の再発防止に役立つ事項として、次のことが考えられる。</p>

<ul style="list-style-type: none"><li>・ 船長は、他船のアンカーロープが伸出されている海域を航行する際は、事前にアンカーの設置場所、同ロープの伸出方向及び長さをそれぞれ確認し、安全な可航域を把握しておくこと。また、前記事項を確認していない場合は、同海域の航行を控えることが望ましい。</li></ul>
--	--

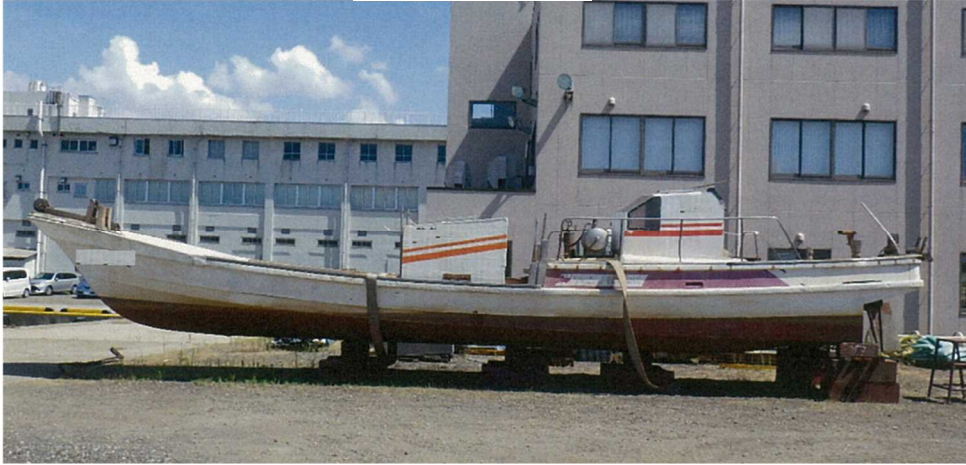
写真1 A船

船長Aは、プロペラの状況を確認しようとしたが、ドライブユニットをチルトアップさせることができず、機関室内を点検したところ、

<p>浸水しているのを認めたので、主機を停止した。</p> <p>船長Aは、A船が浸水している上、自力での航行が不可能であると判断し、携帯電話で建設会社の担当者に本事故の発生を連絡して救助を求め、来援した他の作業船に乗組員2人と共に移乗した。</p> <p>A船は、作業船にえい航されてB船に横着けされたものの、浸水が進行して横倒し状態となった後、B船のクレーンによってB船上に揚げられた。</p> <p>(付図1 事故発生経過概略図、写真1 A船 参照)</p>
その他の事項	<p>A船は、喫水が船首約0.2m、船尾約0.6mであった。</p> <p>船長Aは、本事故当日の作業が予定より約1時間遅れて終了し、自身及び乗組員2人もそれぞれ私用があり、早く係留地に帰りたいと考えていた。</p> <p>船長Aは、本事故時、B船のアンカーロープの伸出方向は把握していたが、同ロープの長さ及び常アンカーの設置場所を把握しておらず、また、同ロープに付いていた海面上の玉ブイを確認することができなかったものの、今までの本事故現場以外における作業経験から本事故現場付近までは同ロープが伸出されていないと思い、左転した。</p> <p>船長Aは、本事故当日の朝、ケーソンの北方に敷設された護岸の北側を東進した後、護岸の東側を南進する経路で作業場所に到着しており、帰航する際、往航時の経路を逆にたどって航行しておけば良かったと本事故後に思った。</p>
<b>分析</b> 乗組員等の関与 船体・機関等の関与 気象・海象等の関与 判明した事項の解析	<p>あり</p> <p>なし</p> <p>なし</p> <p>A船は、新潟港外港において、係留地に帰航しようとケーソン据付工事を行っている海域を北西進中、船長Aが、B船のアンカーロープから距離を隔てたので危険はないと思い、同ロープが伸出している水域を航行したことから、西進しようと左舵を取ったところ、A船の船底が海面下の同ロープに衝突したものと考えられる。</p> <p>船長Aは、本事故当時、私用があり、早く係留地に帰りたいと考えていたことから、帰航時間を短縮することができるケーソン据付工事を行っている水域を航行したものと考えられる。</p>
