船舶事故調査報告書

令和2年3月18日

運輸安全委員会（海事専門部会）議決

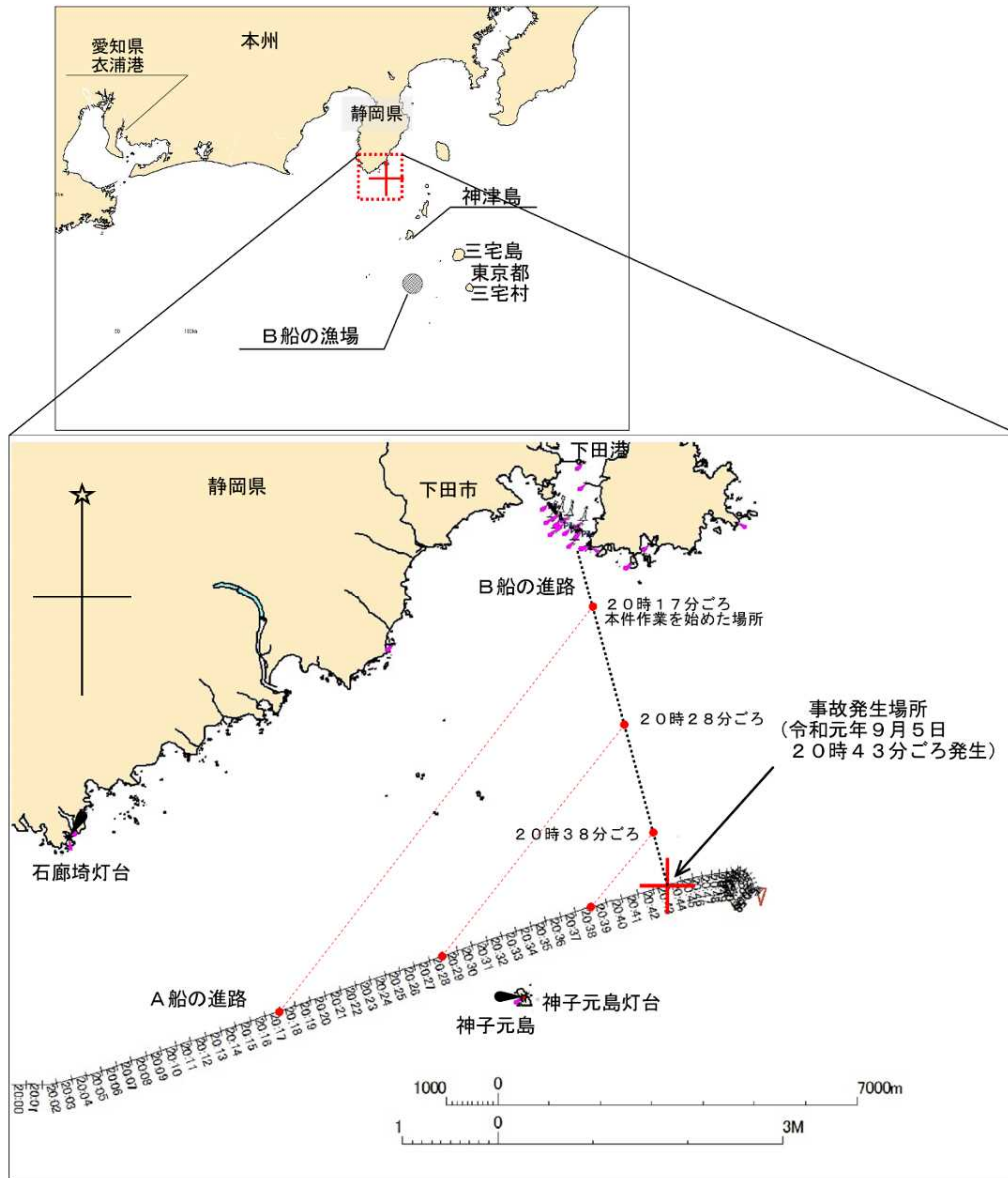
付図1 事故発生経過概略図

<p>分析</p> <p>乗組員等の関与 船体・機関等の関与 気象・海象等の関与 判明した事項の解析</p>	<p>A あり、B あり A なし、B なし A なし、B なし</p> <p>A 船は、神子元島東北東方沖を東北東進中、B 船が左舷船首方を右方に向けて航行する状況下、航海士 A が、B 船の方位が変わらない状況であることを認めたと際、いずれ B 船が A 船の進路を避けてくれると思ひ、B 船の動静を見つけて航行したことから、B 船が至近に迫る状況となり、B 船と衝突したものと推定される。</p> <p>航海士 A は、船体が大きい A 船の灯火が B 船からよく見えているはずであり、また A 船が保持船の立場であったことから、いずれ B 船が A 船を避けてくれると思つたものと考えられる。</p> <p>B 船は、神子元島東北東方沖を南南東中、船長 B が、本件作業を行う際、いつものように安全な航行に支障はないと思ひ、操舵室後部の出入口段差に船尾方を向いて腰を掛けた状態で本件作業を行いながら航行を続けたことから、A 船と接近する状況となったことに気付かずに航行を続け、A 船と衝突したものと推定される。</p> <p>船長 B は、これまで漁場に向かう際、本件作業を行つていて危険な場面に遭遇したことがなかつたことから、いつものように安全な航行に支障はないと思つたものと考えられる。</p>
<p>原因</p>	<p>本事故は、夜間、神子元島東北東方沖において、A 船が東北東進中、B 船が南南東進中、航海士 A が、B 船の方位が変わらない状況であることを認めたと際、B 船が A 船の進路を避けてくれると思ひ、B 船の動静を見つけて航行し、また、船長 B が、安全な航行に支障はないと思ひ、本件作業を行いながら航行したため、両船が衝突したものと推定される。</p>
<p>再発防止策</p>	<p>A 社は、次の改善措置をとつた。</p> <ul style="list-style-type: none"> ・ A 社が運航する船舶が所属する船社及び船主に対し、安全会議を開催し、事故概要の説明を行うとともに情報の共有を図つた。 ・ A 船乗組員及び船舶所有者に対し以下の点を指示した。 <ul style="list-style-type: none"> ① 視認した漁船が接近してくる場合、汽笛及び探照灯を使用して自船の存在を知らせること。 ② 思い込みによる操船を行わないこと。 ③ 自船から早めに回避行動（減速・停止）を採ること。 <p>今後の同種事故等の再発防止に役立つ事項として、次のことが考えられる。</p> <ul style="list-style-type: none"> ・ 航行中、他船との間で針路を保持する立場となった場合においても、他船が避けてくれると思わず、他船の動静を見つけていないで、本船と他船との船体の大きさを考慮し、十分に余裕のある時機に他船を避けるなり、汽笛信号及び探照灯を有効に使用するな

ど、衝突を避けるための措置を採ること。

- ・航行中、見張りを妨げる作業を行わず、船橋当直に専念すること。また、見張りを妨げることとなるおそれのある作業は、可能な限り、出航前に終わっておくこと。

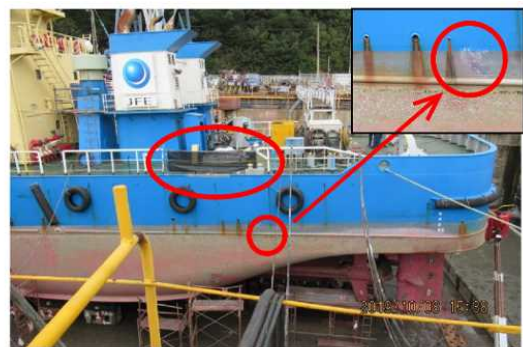
写真2 A船の損傷状況

<p>免状有効期間満了日 令和2年11月17日</p> <p>B 船長B 男性 62歳</p> <p>一級小型船舶操縦士・特殊小型船舶操縦士・特定</p> <p>免許登録日 平成5年3月18日</p> <p>免許証交付日 平成29年3月30日</p> <p>(令和5年3月17日まで有効)</p>
死傷者等	なし
損傷	<p>A 左舷後部ハンドレールに曲損、左舷後部外板に凹損を伴う擦過傷、タンク用エア抜き管等に曲損</p> <p>B 船首部に破口を伴う擦過傷</p>
気象・海象	<p>気象：天気 晴れ、風向 東北東、風力 2、視界 良好</p> <p>海象：波高 約0.5m、潮汐 高潮時</p>
事故の経過	<p>A船は、船長A及び航海士Aほか9人が乗り組み、鋼材約1,340tを積載し、令和元年9月5日07時00分ごろ京浜港横浜第4区に向けて愛知県<small>きゅうりゅう</small>衣浦港を出港した。</p> <p>船長Aは、出港操船を終えて次直の航海士に対し、不安があればいつでも呼ぶよう申し送りを指示した後、降橋して自室に戻った。</p> <p>A船は、19時00分ごろ、静岡県南伊豆町石廊崎<small>いろうさき</small>西南西方沖で、航海士Aが昇橋して前直の航海士から引継ぎを受け、甲板員1人と共に船橋当直につき、ARPA（自動衝突予防援助装置）機能を有するレーダー2台及び電子海図表示装置を作動させて法定灯火を表示し、約090°の針路（真方位、以下同じ。）及び約10ノット（kn）の速力（対地速力、以下同じ。）で、自動操舵として航行した。</p> <p>A船は、20時04分ごろ石廊崎南方沖に達し、通航船が次第に増えるので、航海士AがNo.2レーダーの後方に立ち、甲板員が舵輪につき、手動操舵により070°の針路で航行した。</p> <p>航海士Aは、20時28分ごろオフセンターで4MレンジとしたNo.2レーダーにより左舷船首方にB船の映像を探知し、目視により緑灯と白灯各1個を認め、ARPA機能を使用してB船の映像を捕捉した後、6分間の真ベクトル表示としたデータにより、B船が約7knの速力及び針路が南南東であり、CPA（最接近距離）がゼロとなっていることを知った。</p> <p>航海士Aは、20時38分ごろ、B船が近くなるので2号レーダーのレンジを2Mとした後、B船の方位が変わらない状況であることを認めたものの、船体が大きいA船の灯火がB船からよく見えているはずであり、またA船が保持船の立場なので、いずれB船がA船の進路を避けてくれると思い、B船の動静を見ながら、同じ針路及び速力で東北東進した。</p> <p>航海士Aは、20時43分ごろ、B船が間近となったものの、B船の灯火の見え具合から、B船が右転して方位が左方に変わっているよ</p>

うに見えたので、左舷ウイングに出てB船を見下ろしながら東北東進中、A船の左舷後部とB船の船首部とが衝突したのを認めた。

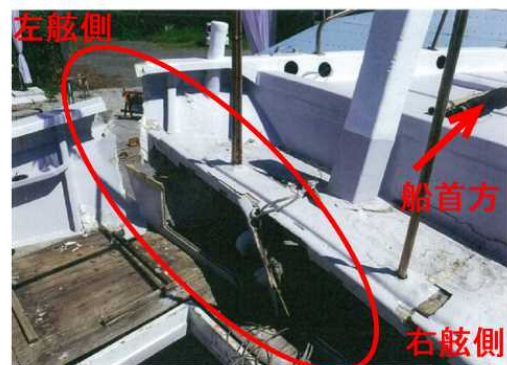
写真4 B船の損傷状況

<p>に向けて南南東進を始めた。</p> <p>船長Bは、22時30分ごろ、赤色点滅灯を表示した海上保安庁の巡視艇が船尾方から接近するのを見て停止し、海上保安庁による調べを受けた後、下田港に向けて航行を開始したものの、船首部の破口からの浸水が多くなって航行が困難となり、付近を航行中の僚船に支援を求め、僚船2隻に横抱きされて下田港に戻った。</p> <p>(付図1 事故発生経過概略図、付表1 A船のAIS記録(抜粋)、写真1 A船、写真2 A船の損傷状況、写真3 B船、写真4 B船の損傷状況 参照)</p>
<p>その他の事項</p>	<p>A船は、岡山県倉敷市水島港、衣浦港、京浜港横浜区及び千葉県千葉港に寄港して鋼材を運搬し、約7日間で発航地に戻る運航に従事し、航海士及び甲板員各1人の2人当直で、4時間交替制としていた。</p> <p>A船は、平成30年7月31日に終了する‘プッシャーバージの安全規制適用猶予’を控え、同日以後、指定された区域を恒常的に超えて航行することとなるので、7月8日船舶検査を受検して一体の船舶(一体型プッシャー・バージ)として見なされ、船員の配乗要件を満足し、また船舶安全法によるバージの検査が行われた上で運航されていた。</p> <p>船長Aは、内航貨物船に航海士及び船長として乗り組んだ後、平成30年2月にA船船舶所有会社に入社し、A船に船長として乗り組んでいた。</p> <p>航海士Aは、平成22年4月A船船舶所有会社に入社し、同社のロールオン・ロールオフ貨物船に甲板員として乗り組み、平成25年ごろ航海士として2人当直体制で船橋当直に当たり、平成30年2月A船に転船して、単独若しくは甲板員1人と共に船橋当直に当たり、7月から航海士として甲板員1人と共に2人当直体制で船橋当直に当たっていた。</p> <p>航海士Aは、休息中の他の乗組員に迷惑が掛かる懸念があるので、汽笛の吹鳴による信号を使用することがあまりなく、本事故当時、B船の方位が変わらずに接近する状況においても、汽笛を吹鳴することに思いが及ばなかったと本事故後に思った。</p> <p>船長Bは、ふだん、下田港で夕食をとった後に出港して翌日未明に漁場に到着して操業を行い、夜間は三宅島の漁港に入港して寝泊まりし、2～3日間の操業を繰り返して帰航していた。</p> <p>B船は、右舷後部舷縁に2個の釣り竿取付器具を設けており、船長Bが、ふだん漁場に向かう際、10本の釣り竿に対して本件作業を約2時間かけて行っていた。</p> <p>船長Bは、本件作業を、漁場に向かう際ではなく、出航する前に全て終えておくべきであったと本事故後に思った。</p>
