船舶事故調査報告書

令和2年3月25日
 運輸安全委員会（海事専門部会）議決
 委 員 佐藤 雄 二（部会長）
 委 員 田 村 兼 吉
 委 員 岡 本 満喜子

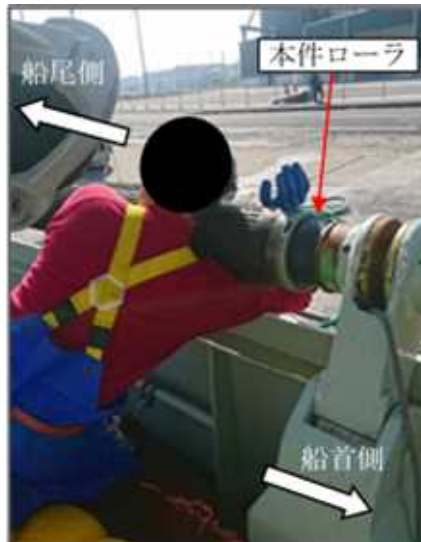
図2 司厨長の右腕が挟まれた状況（再現）

機関員 Aは、司厨長の船尾側で本件作業を続けていたところ、22時50分ごろ司厨長が漁網と共に本件ローラと漁網に右腕を肩まで巻き込まれていることに気付いた。（図2参照）

本船は、金華山東北東方沖において本件作業中、漁網が本件ローラに巻き付いて本件ローラの下側から船外に巻き出され始めた際、司厨長が、漁網を引き戻そうとして、腕を本件ローラの下側から伸ばして、船外に巻き出された漁網を手で掴んだことから、漁網と共に右手及び右腕が回転している本件ローラとの間に挟まれて、右腕が肩まで巻き込まれ、負傷し、その後死亡したものと考えられる。

<p>司厨長は、本件ローラを停止させない状態で、作業を続けることが度々あったことから、船外に巻き出された漁網を引き戻すつもりで、腕を本件ローラの下側から伸ばして、船外に巻き出された漁網を手で掴んで、強く引き戻すことで、漁網の巻付きを解こうとした可能性があると考えられるが、司厨長が本事故後に死亡したので、司厨長の意図を明らかにすることはできなかった。</p>
原因	<p>本事故は、夜間、本船が金華山東北東方沖において本件作業中、漁網が本件ローラに巻き付いて本件ローラの下側から船外に巻き出され始めた際、司厨長が、漁網を引き戻そうとして、腕を本件ローラの下側から伸ばして、船外に巻き出された漁網を手で掴んだため、漁網と共に右手及び右腕が回転している本件ローラとの間に挟まれて、負傷したことにより発生したものと考えられる。</p>
再発防止策	<p>今後の同種事故等の再発防止に役立つ事項として、次のことが考えられる。</p> <ul style="list-style-type: none"> ・ 船長は、揚網作業中、サイドローラに漁網が巻き付いたことを認めた場合、直ちに、本件ローラを停止させるよう乗組員への周知及び指導を徹底すること。 ・ 乗組員は、揚網作業中、サイドローラに漁網が巻き付いたことを認めた場合、直ちに、サイドローラの操作員と連絡を密に取り、同サイドローラを停止してから漁網を外すこと。 ・ 船舶所有者は、サイドローラによる揚網作業において、揚収中の網とサイドローラとの間に手を挟む危険があるので、網の固定専用の機器やサイドローラの緊急停止装置を導入することが望ましい。

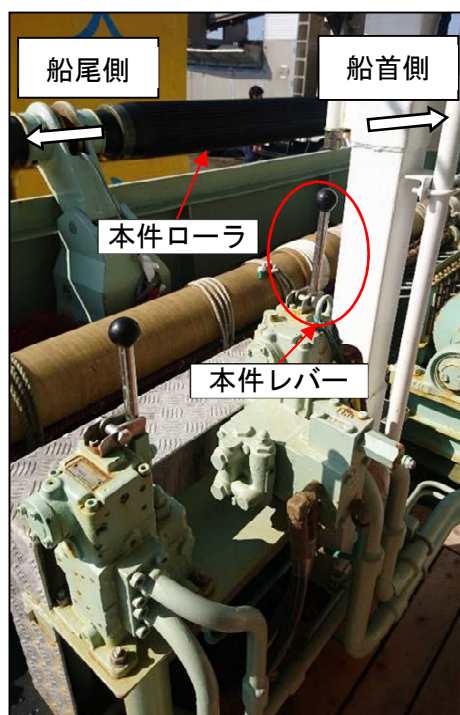
図3 本件レバー

機関員Aは、すぐに本事故の発生を大声で機関長に伝え、機関員Aから報告を受けた機関長が、船長に報告するとともに本件レバーを操作して本件ローラを停止させた後に逆転させ、司厨長が、右腕を本件ローラから自ら外した。（図3参照）

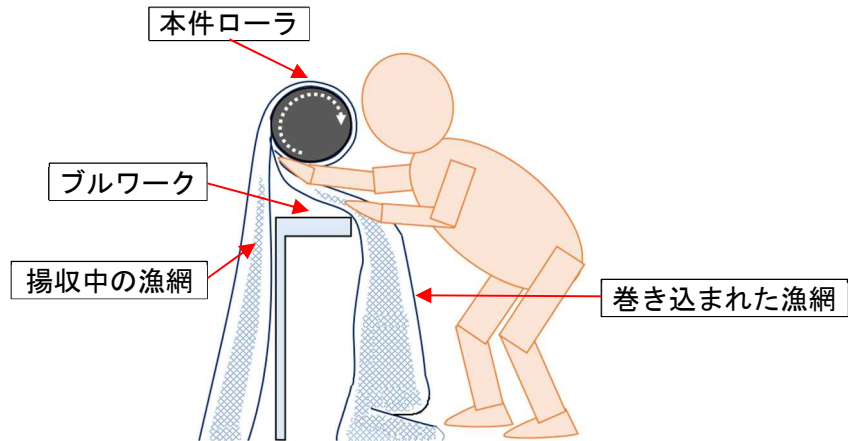
図5 司厨長の漁網を引き戻していた状況（船尾側からのイメージ）

指導を行っていたものの、これまでも手が巻き込まれる等の事故がなかったため、本件ローラを作動させた状態でも危険はないと思い、乗組員への周知及び指導が徹底されていなかったと本事故後に思った。
(図5参照)

船長は、漁網を巻き込んだ場合には本件ローラを停止させるよう指導を行っていたものの、これまで手が巻き込まれる等の事故がなかったことから、本件ローラを作動させた状態で本件作業を行っても危険はないと思い、乗組員への周知及び指導を徹底していなかったものと考えられる。

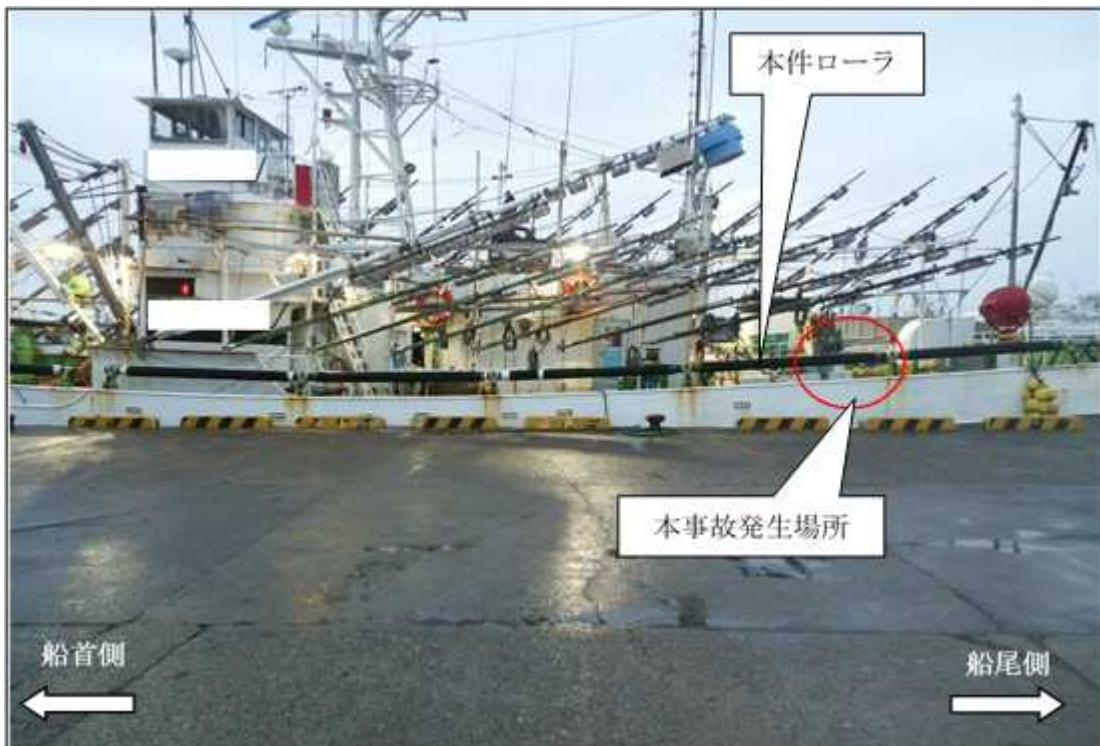
写真2 本事故発生場所

<p>の、11月6日死亡が確認され、司法解剖の結果、死因は本事故による負傷に起因するものと思われる合併した広範囲脳梗塞^{のうこうそく}と検案された。</p> <p>(付図1 事故発生場所概略図、写真1 本船、写真2 本事故発生場所 参照)</p>
<p>その他の事項</p>	<p>本件ローラ（直径約0.2m、長さ約20m）は、甲板上の高さが約0.8mで本件ローラとブルワークとの間に約0.1mの隙間を設けて設置され、海中にある漁網を甲板上に引き揚げるのを補助する漁労機器であり、油圧で駆動され、回転方向及び回転速度の制御を操舵室左舷側囲壁の船体中央部寄りにある本件レバーで操作するようになっていた。</p> <p>本件ローラは、巻き込むときは、船首方に向かって、右回転しており、本件レバーで巻き込む際、本件作業で引き揚げられた漁網が、本件ローラに巻き付いて本件ローラの下側から船外に巻き出される状況となることがあった。(図4参照)</p> <div data-bbox="571 920 1401 1384" data-label="Image"> </div> <p>図4 本件ローラの設置状況</p> <p>本船は、ふだん本件作業で漁網が本件ローラに巻き付いて、本件ローラの下側から船外に巻き出され始めた際、付近にいる乗組員が、口頭で巻き込んだ旨を機関長に伝え、本件ローラを停止させるものの、本件ローラを作動させた状態で本件作業を続けることが度々あった。</p> <p>本船は、乗組員が、漁網が本件ローラに巻き付いて、本件ローラの下側から船外に巻き出され始めた際、腕を本件ローラの下側から伸ばして、船外に出ていた漁網を手で掴んで、強く引き戻すことで漁網の巻付きが解消されていた。</p> <p>船長は、司厨長が、本事故当時、本件ローラに漁網が巻き付いて、本件ローラの下側から船外に巻き出され始めた際、本件ローラを停止させない状態で、漁網を手で掴んで、引き戻していたのではないかと思った。</p> <p>船長は、ふだん漁網を巻き込んだ際、本件ローラを停止させるよう</p>
