船舶事故調査報告書

令和2年3月25日
 運輸安全委員会（海事専門部会）議決
 委員 佐藤 雄二（部会長）
 委員 田村 兼吉
 委員 岡本 満喜子

| 事故の概要 | 漁船第一文栄丸は、僚船の救援作業中、甲板員が落水して溺死した。 |

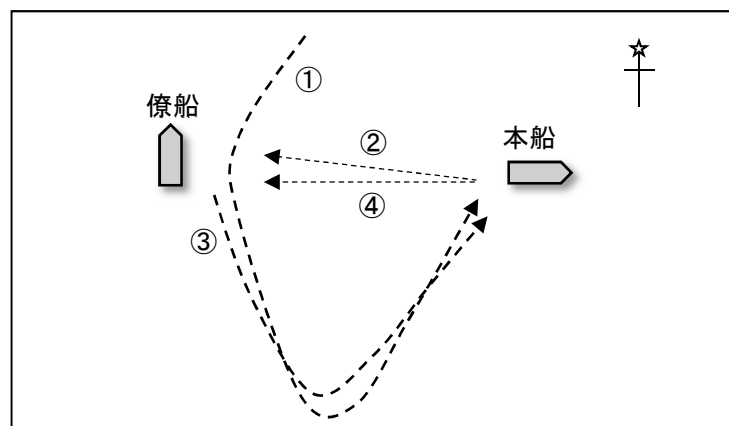
図1 本船船尾部を僚船の右舷船尾部に向けて後進した状況

本船は、船首を北方に向けた僚船に北東方から接近し、左旋回して僚船の南東方に向かってから東方に離れた後、本船船長が、えい航索を僚船に渡すこととし、本船船尾部を僚船の右舷船尾部に向けて後進を開始したものの、南東の風で船体が僚船の右舷中央部付近まで流されたのでやり直すことにし、再度僚船の南東方に向かってから東方に離れた後、機関を後進とした。(図1参照)

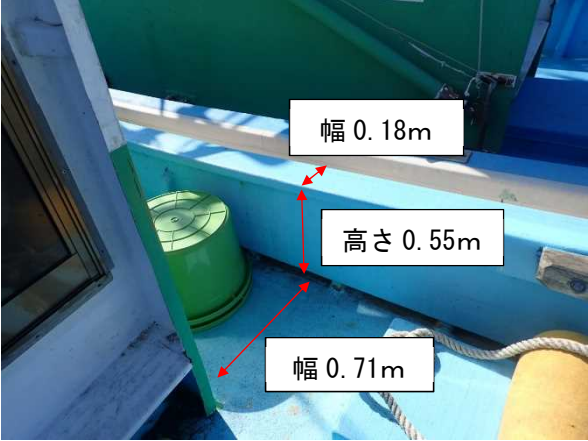
| <p>その他の事項</p> | <p>甲板員Aが立っていた右舷側の操舵室後部は、通路が幅0.71m、ブルワークが、甲板からの高さ0.55m、幅0.18mであった。(図2参照)</p> <p>図2 右舷側の操舵室後部の通路</p> <p>甲板員Aは、本事故当時、カップの上下、防寒着及びゴム長靴を着用し、救命胴衣は着用していなかった。</p> <p>甲板員Aは、本事故当日、体調不良などを訴えておらず、ふだんと変わらない様子であった。</p> <p>本船船長は、僚船に北東方から接近する際、風が強くなり、船体の動揺が増大したので、本船が僚船の南東方に向かってから東方に移動を2回繰り返したそのどちらかで、右舷側の操舵室後部の通路付近に立っていた甲板員Aが身体のバランスを崩して落水したのかもしれないと本事故後に思った。</p> <p>本船船長は、僚船船長からの救援要請に応じて救援に向かったものの、本事故当時の風速及び波高の状況では救援活動を行える状況ではなかったと本事故後に思った。</p> |

| | <p>0分ごろ船内にいないことが判明したことから、この間において、落水したものと考えられる。</p> <p>甲板員Aは、右舷側の操舵室後部の通路付近に立っていた際、船体の動揺により身体のバランスを崩し、落水して溺死した可能性があると考えられる。</p> <p>甲板員Aは、救命胴衣を着用することにより、溺水を防止できた可能性があると考えられる。</p> |

| 再発防止策 | <p>今後の同種事故等の再発防止及び被害の軽減に役立つ事項として、次のことが考えられる。</p> <ul style="list-style-type: none"> ・ 船長は、甲板上で作業を行う場合、乗組員に救命胴衣を着用させること。 ・ 船長は、他の船舶から救援を依頼された際、気象及び海象などの状況により少しでも不安を感じた場合には、海上保安庁に救援を要請することが望ましい。 |

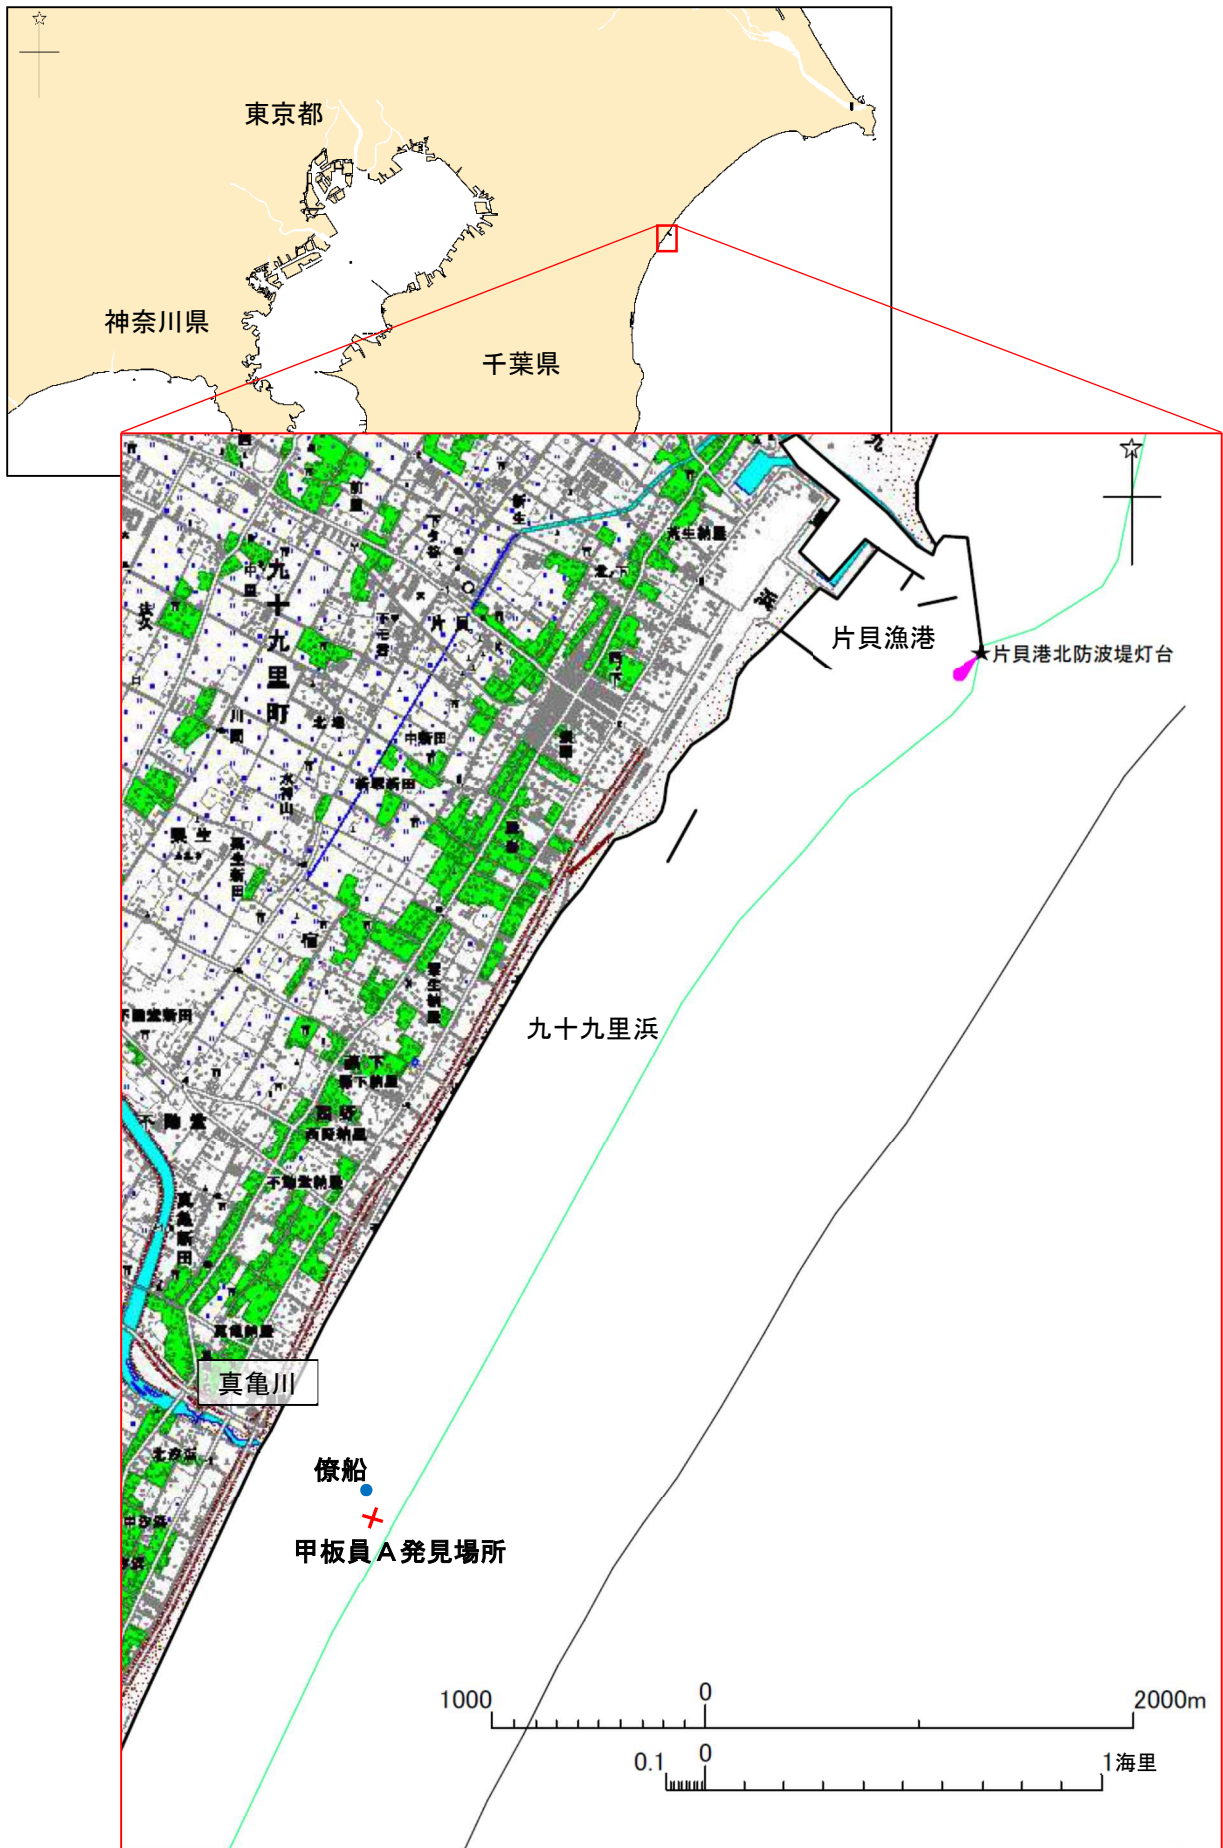
付図1 事故発生経過概略図

| | <p>救急車の手配を依頼し、本船船長及び甲板員Bが甲板員Aに心臓マッサージ等を行いながら、甲板員Cの操船により片貝漁港に帰港した。</p> <p>僚船は、その後、九十九里浜に漂着し、僚船船長及び乗組員が海岸に上陸した。</p> <p>甲板員Aは、救急車で病院に搬送されたものの、死亡が確認され、溺水と検案された。</p> <p>(付図1 事故発生経過概略図、写真1 本船 参照)</p> |
