船舶事故調査報告書

令和2年3月18日
 運輸安全委員会（海事専門部会）議決
 委員 佐藤 雄二（部会長）
 委員 田村 兼吉
 委員 岡本 満喜子

事故種類	衝突
発生日時	令和元年8月8日 03時33分ごろ
発生場所	和歌山県美浜町日ノ御崎西北西方沖 紀伊日ノ御崎灯台から真方位287° 3.9海里（M）付近 （概位 北緯33° 54.1′ 東経134° 59.1′）
事故の概要	コンテナ船MOL EXPLORER ^{エムオーエル エクスプローラー} は、北北西進中、また、貨物船第三共和丸 ^{きょうわ} は、北西進中、両船が衝突した。 MOL EXPLORER は、右舷船尾部に破口等を生じ、また、第三共和丸は、左舷船首部に凹損等を生じた。
事故調査の経過	令和元年8月8日、本事故の調査を担当する主管調査官（神戸事務所）ほか1人の地方事故調査官を指名した。 原因関係者から意見聴取を行った。
事実情報 船種船名、総トン数 船舶番号、船舶所有者等 L×B×D、船質 機関、出力、進水等	A コンテナ船 MOL EXPLORER（パナマ共和国籍） 54,098トン （4,803TEU） 9333826（IMO番号）、KILIMANJARO CONTAINER CARRIERS S.A.（船舶所有者）、MOL SHIP MANAGEMENT(SINGAPORE)PTE.LTD.（船舶管理会社） 294.12m×32.20m×22.10m、鋼 ディーゼル機関、51,390kW、2007年4月20日 B 貨物船 第三共和丸、498トン 143450、有限会社仲矢海運 69.00m×12.00m×4.13m、鋼 ディーゼル機関、1,471kW、平成30年11月6日
乗組員等に関する情報	A 船長A（フィリピン共和国籍） 男性 55歳 締約国資格受有者承認証 船長（パナマ共和国発給） 交付年月日 2016年1月26日 （2020年1月27日まで有効） 航海士A（フィリピン共和国籍） 男性 39歳 締約国資格受有者承認証 一等航海士（パナマ共和国発給） 交付年月日 2017年5月11日 （2020年9月22日まで有効） B 船長B 男性 63歳

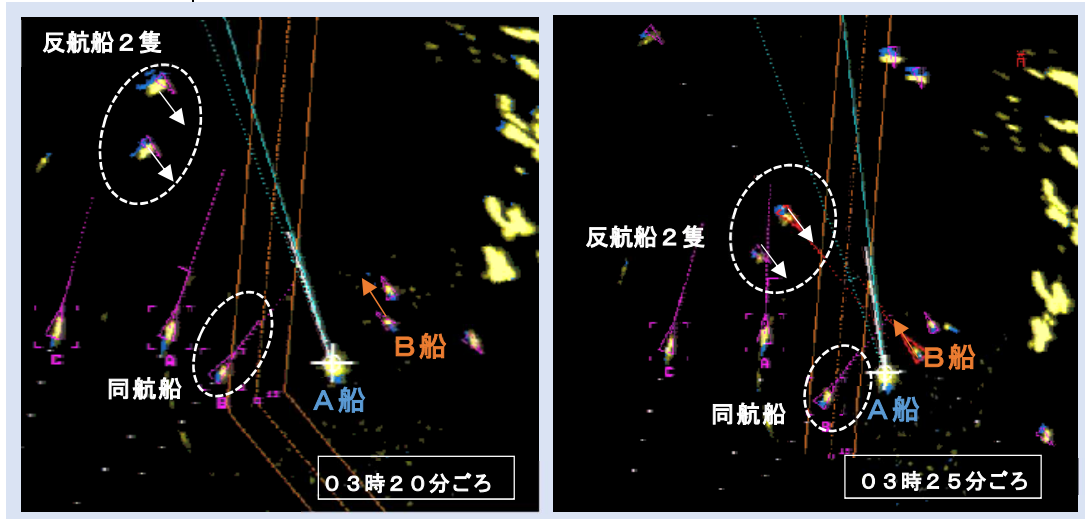
図1 A船のレーダー映像

舷船尾部とB船の左舷船首部とが衝突した。(図1参照)

(A船の航海情報記録装置(VDR)に記録されていたもの)

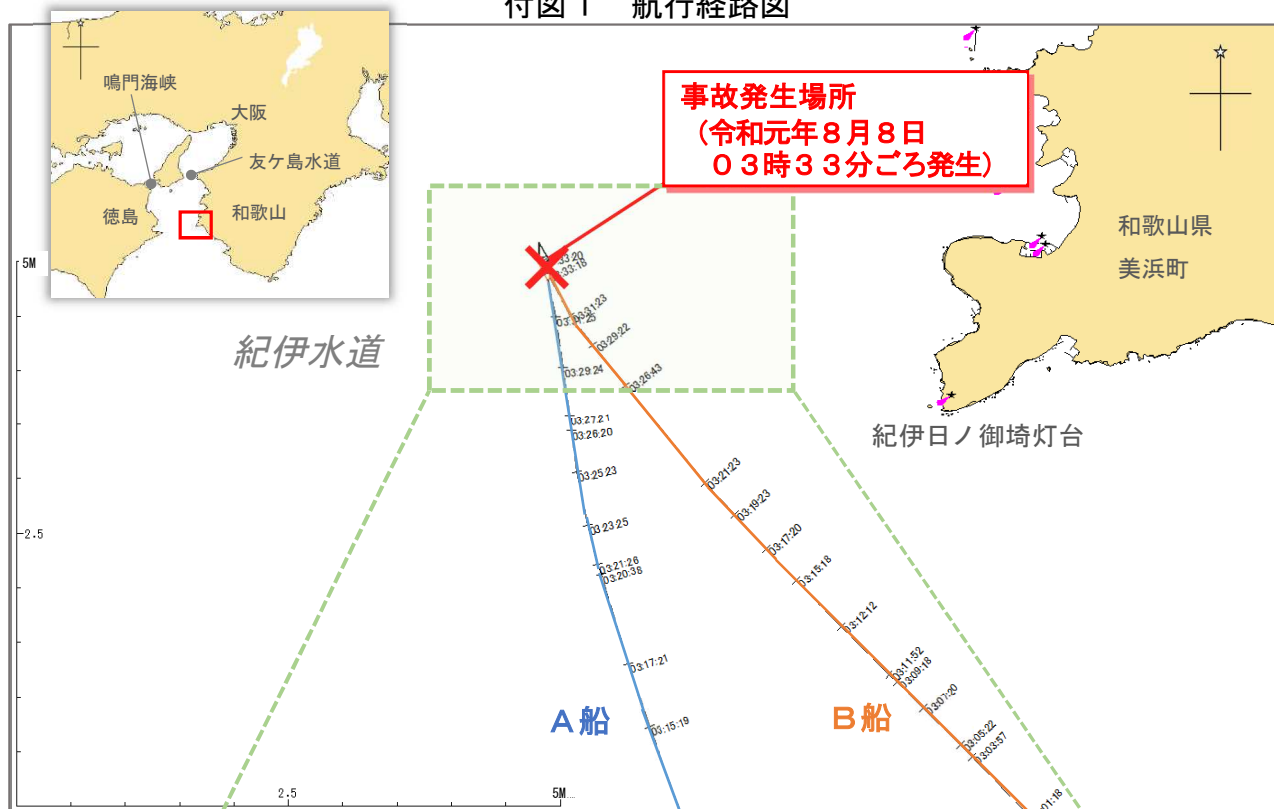
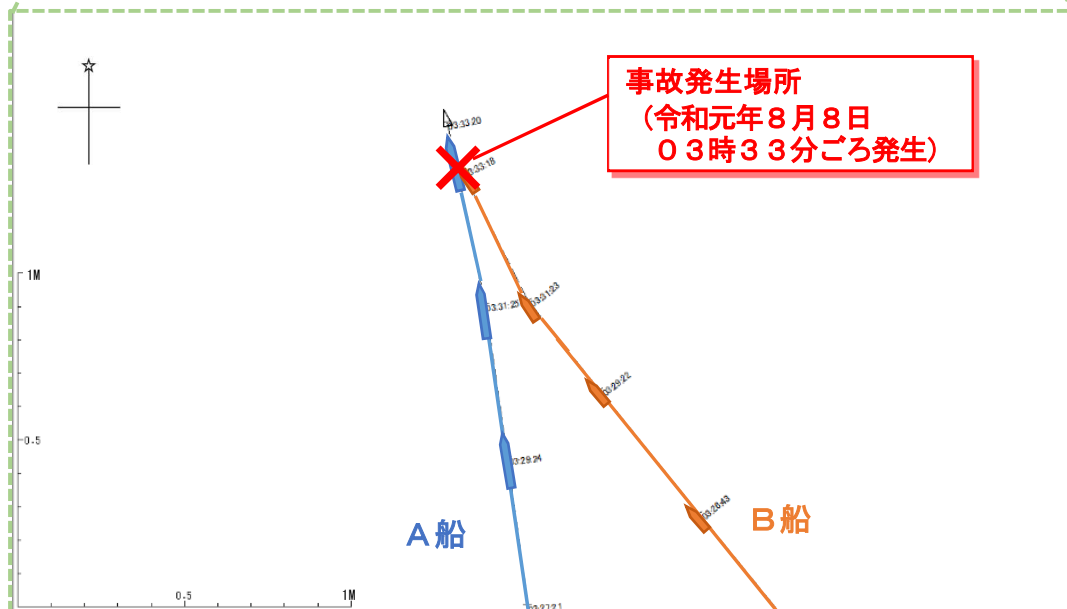
付図1 航行経路図

航海士Bは、一旦、自動操舵に切り替え、レーダー等でA船の動静を確認していたところ、A船が更に針路を右に変えてB船の針路上に被さるような状態になったことを認め、慌てて手動操舵に戻し、左舵を取ったものの、03時33分ごろB船の左舷船首部とA船の右舷船尾部とが衝突した。

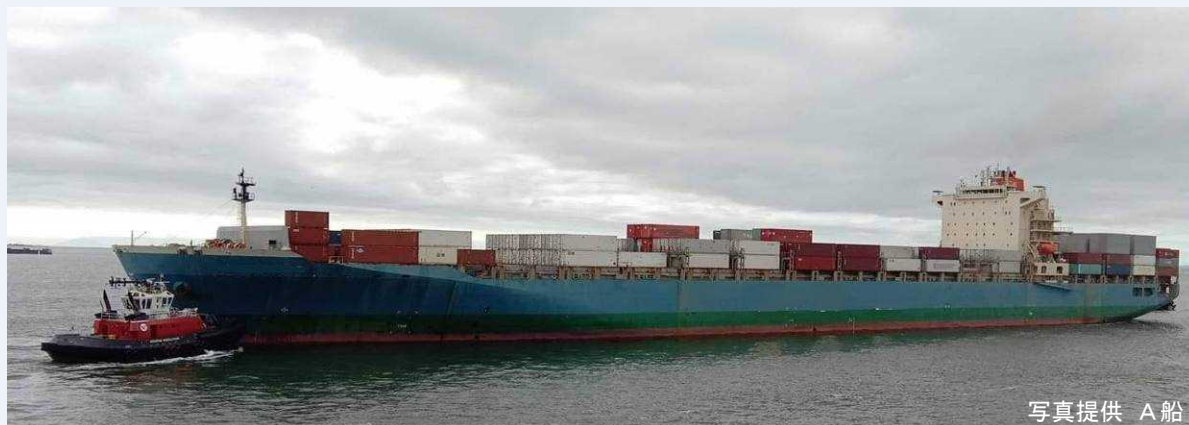
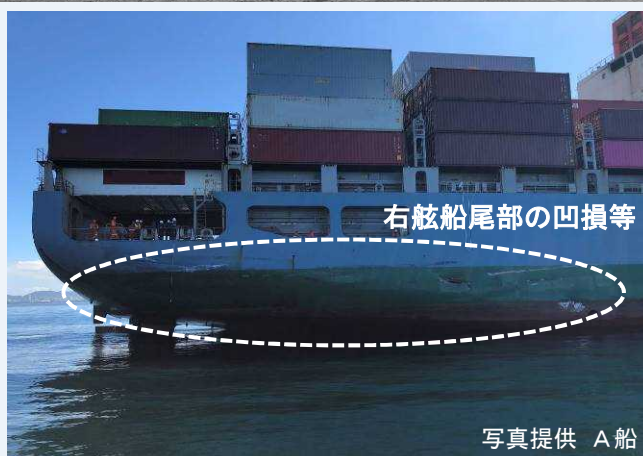
写真1 A船

<p>四級海技士（航海）</p> <p>免 許 年 月 日 昭和54年6月8日</p> <p>免 状 交 付 年 月 日 令和元年5月10日</p> <p>免状有効期間満了日 令和6年5月13日</p> <p>航海士B 男性 71歳</p> <p>四級海技士（航海）</p> <p>免 許 年 月 日 平成8年8月12日</p> <p>免 状 交 付 年 月 日 平成28年1月4日</p> <p>免状有効期間満了日 令和3年1月3日</p>
死傷者等	なし
損傷	<p>A 右舷船尾部に破口を伴う凹損等</p> <p>B 左舷船首部に凹損等</p>
気象・海象	<p>気象：天気 晴れ、風向 東、風力 2、視界 良好</p> <p>海象：波高 約1.0m</p>
事故の経過	<p>A船は、船長A及び航海士Aほか23人（全員フィリピン共和国籍）が乗り組み、コンテナ1,572個を積載し、令和元年8月7日04時20分ごろ阪神港神戸区に向けて京浜港東京区の岸壁を離岸した。</p> <p>A船は、8日02時00分ごろ、航海士Aが操船及び見張りを、甲板手1人が操舵スタンドの後方に立って手動操舵を行い、紀伊水道南方を友ヶ島水道に向けて航行していた。</p> <p>航海士Aは、02時45分ごろレーダー画面で右舷船首方約4MIに同航するB船の映像を認め、B船がA船より速力が約1ノット（kn）遅いことを知った。</p> <p>航海士Aは、03時05分ごろ、左舷方を航行していた同航船が針路を右に変更したことを認め、友ヶ島水道に向け、B船に接近しないよう徐々に針路を右に変更することとした。</p> <p>航海士Aは、03時20分ごろ、B船との距離が近くなったが、‘左舷船首方から接近する2隻の反航船’（以下「反航船2隻」という。）が接近する状況であったので、針路を左に変更することができず、03時23分ごろ本船がB船を追い越す状況になれば、B船が針路を右に変更してくれると思い、主機の回転数を増速し、針路を右に変更した状態で航行を続けた。</p> <p>航海士Aは、B船に対し、針路を右に変更してA船を避航してもらおうと国際VHF無線電話（以下「VHF」という。）で呼び出し、昼間信号灯を照射したが、いずれもB船からの反応はなかった。</p> <p>航海士Aは、03時25分ごろ、接近するB船と衝突するおそれを感じ、針路を左に変更したが、反航船2隻と距離が近くなるので大きく針路を左に変更することができず、B船の避航動作を期待してB船に向かって昼間信号灯を照射し続けたが、03時33分ごろA船の右</p>
