船舶事故調査報告書

事故種類	衝突
発生日時	平成31年3月24日 11時55分ごろ
発生場所	京浜港東京区京浜運河 京浜港 ^{あおみ} 青海信号所から真方位300° 1.2海里（M）付近 （概位 北緯35° 37.6′ 東経139° 45.2′）
事故の概要	クレーン台船第31号 ^{なわきだ} 縄定丸及び台船D-70は、係船中、また、プレジャーボートシーガル23は、北進中、シーガル23が第31号縄定丸及びD-70に衝突した。 シーガル23は、船長及び同乗者2人が負傷し、船首及び右舷船首部外板に亀裂等を生じ、また、第31号縄定丸は、左舷船尾部に擦過傷を生じ、D-70は、右舷船尾部に凹損を生じた。
事故調査の経過	平成31年3月25日、本事故の調査を担当する主管調査官（横浜事務所）ほか1人の地方事故調査官を指名した。 原因関係者から意見聴取を行った。
事実情報 船種船名、総トン数 船舶番号、船舶所有者等 L×B×D、船質 機関、出力、進水等	A クレーン台船 第31号縄定丸、不詳 なし、株式会社縄定 24.00m (Lr) × 9.00m × 1.80m、鋼 機関なし、不詳 B 台船 D-70、不詳 なし、株式会社縄定 18.00m (Lr) × 7.50m × 1.20m、鋼 機関なし、不詳 C プレジャーボート シーガル23、3.2トン 230-53642東京、株式会社江戸川造船所 6.35m (Lr) × 2.51m × 1.46m、FRP ガソリン機関、147.1kW、平成26年3月
乗組員等に関する情報	C 船長C 男性 53歳 一級小型船舶操縦士・特殊小型船舶操縦士・特定 免許登録日 平成29年10月5日 免許証交付日 平成29年10月5日 （令和4年10月4日まで有効） 同乗者C ₁ 男性 55歳

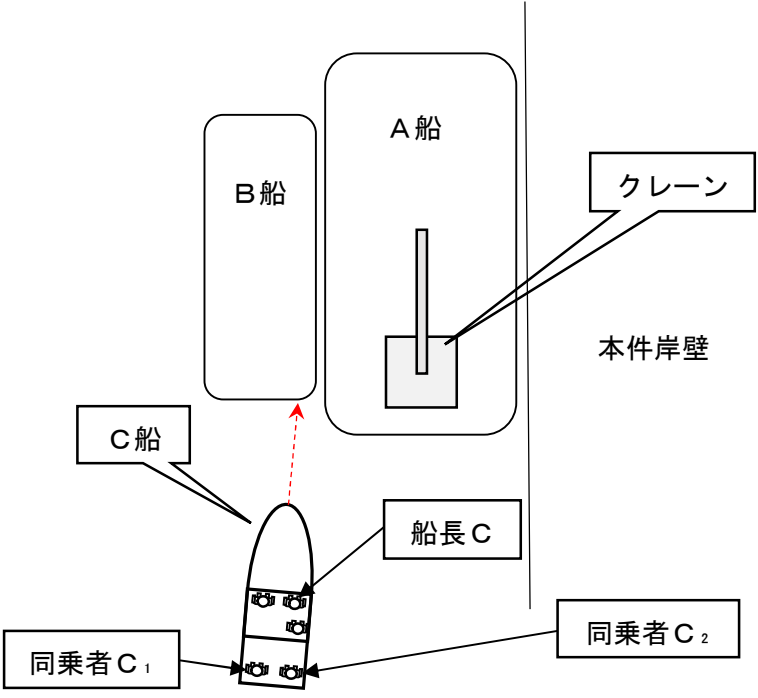
<p>多発骨折及び右眼^{がんけん}挫創とそれぞれ診断された。(図1参照)</p>

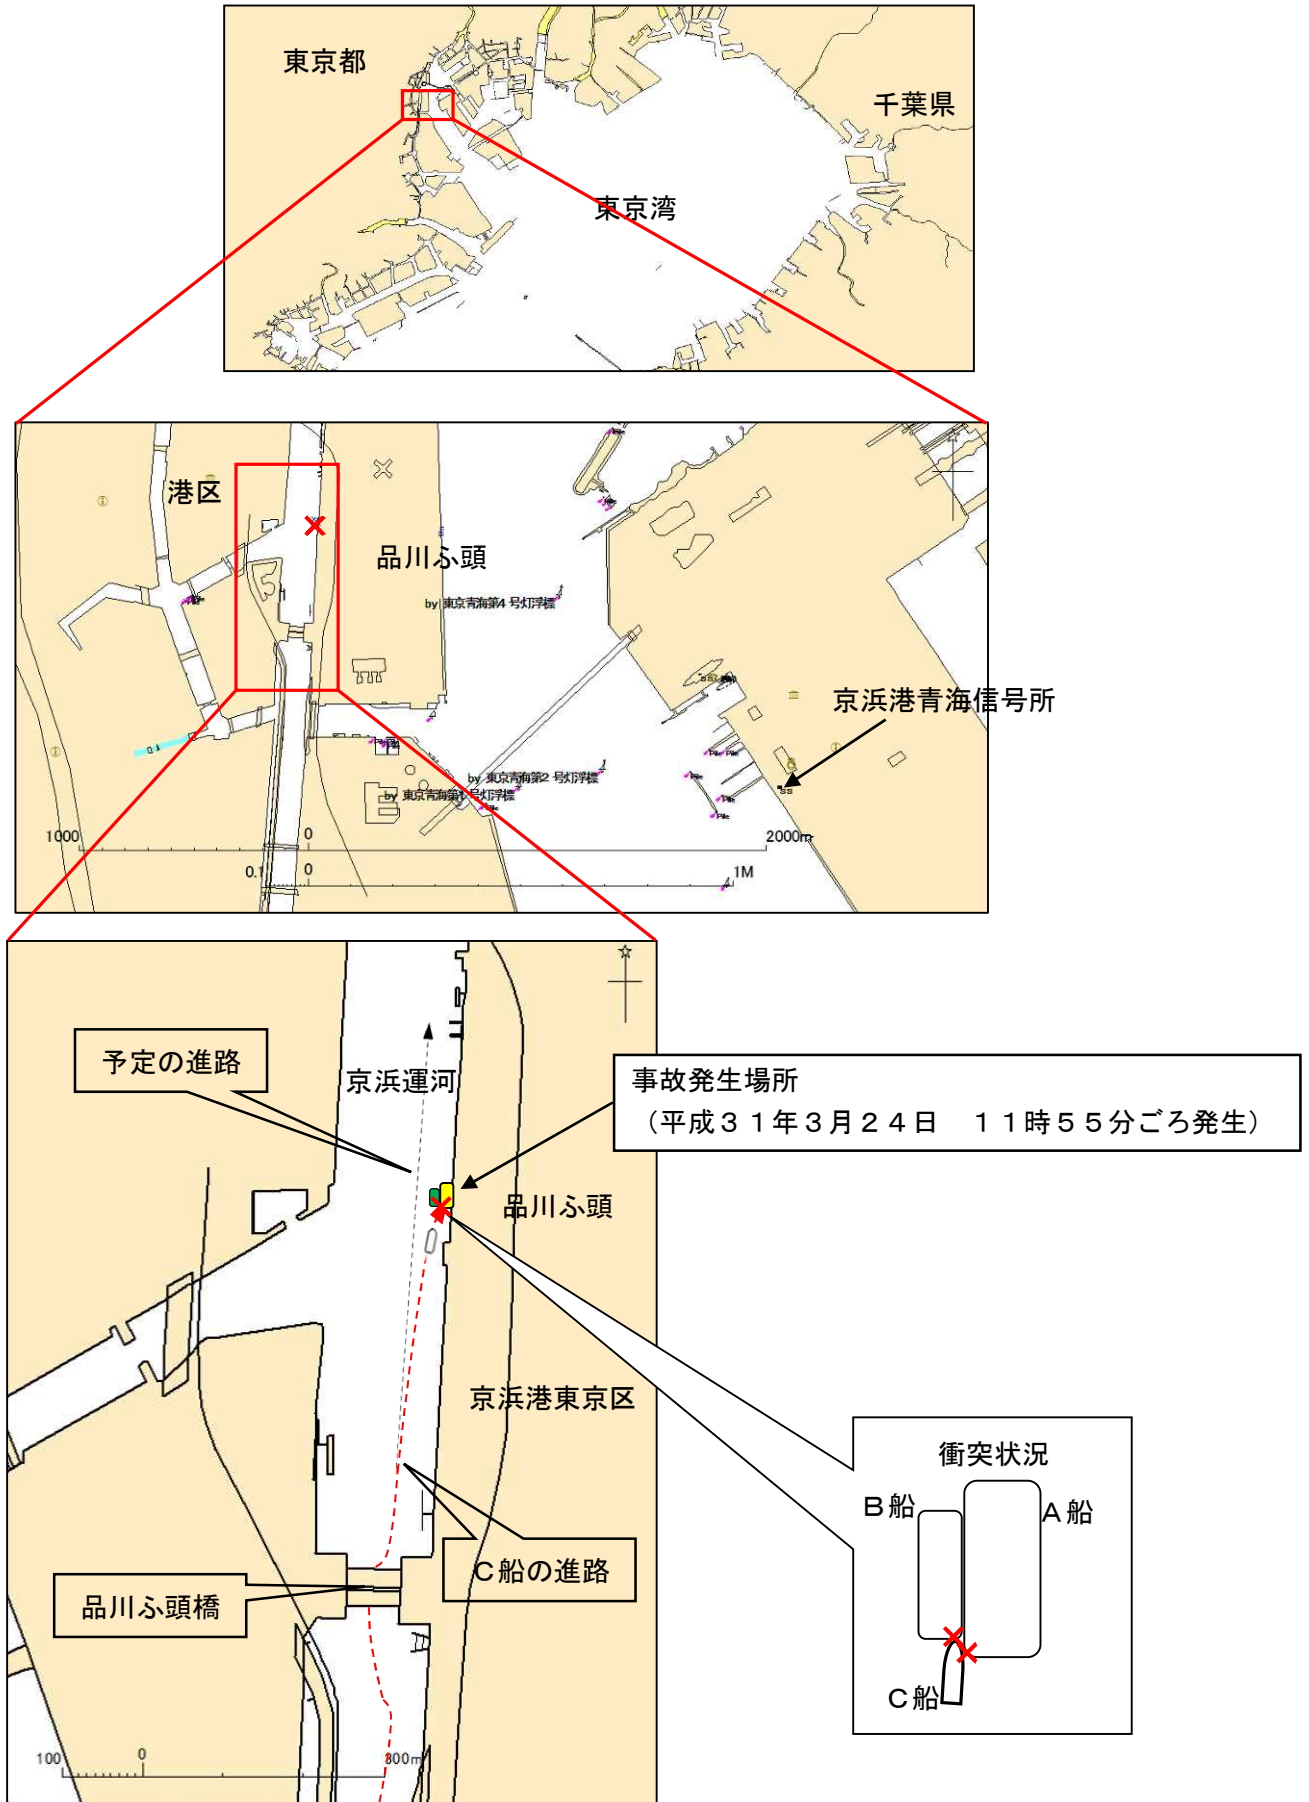
付図1 事故発生経過概略図

<p>B船は、A船に入船右舷着けで係船中、C船が衝突したものと考えられる。</p> <p>C船は、京浜運河を北進中、船長Cが、係留中のA船及びB船を認めた際、横距離がB船の左舷方約20m～30m離れているので、このままの進路で安全に通過できると思い、後方に振り向いた姿勢で同乗者と会話をしながら右手で操舵ハンドルの上部を持ち、航行を続けたことから、A船とB船に向かっていることに気付かず、A船及びB船に衝突したものと考えられる。</p> <p>船長Cは、後方の同乗者との会話に気をとられている間に、C船の舵が右に回っていた可能性があると考えられるが、どのようにして舵が右に回っていたのか覚えていなかった。</p>
原因	<p>本事故は、C船が、京浜運河を北進中、船長Cが、係留中のA船及びB船を認めた際、このままの進路で安全に通過できると思い、後方に振り向いた姿勢で同乗者と会話をしながら航行を続けたため、A船とB船に向かっていることに気付かず、係船中のA船及びB船に衝突したものと考えられる。</p>
再発防止策	<p>今後の同種事故等の再発防止に役立つ事項として、次のことが考えられる。</p> <ul style="list-style-type: none"> ・ 操船者は、航行中、航行の支障となる可能性のある係留船を認めた場合、通過するまで、十分な距離を保って航行できるよう、常時、周囲の適切な見張りを行うこと。 ・ 操船者は、同乗者との会話に夢中になることなく操船に専念すること。

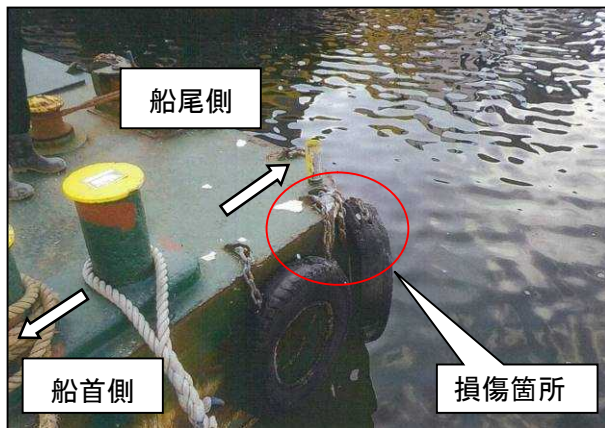
同乗者C ₂ 男性 61歳
死傷者等	A なし B なし C 重傷 2人（同乗者C ₁ 及び同乗者C ₂ ）、軽傷 1人（船長）
損傷	A 左舷船尾部に擦過傷 B 右舷船尾部に凹損 C 船首及び右舷船首部外板に亀裂及び破口
気象・海象	気象：天気 晴れ、風向 北西、風力 3、視界 良好 海象：海上 平穏、潮汐 下げ潮の末期
事故の経過	<p>A船は、京浜運河にある冷蔵倉庫会社が管理する工場前の岸壁（以下「本件岸壁」という。）に入船右舷着けとし無人の状態に係船していたところ、C船が左舷船尾部に衝突した。</p> <p>B船は、A船の左舷側に入船右舷着けで係船し、作業員が甲板上で作業中、C船が右舷船尾部に衝突した。</p> <p>C船は、船長Cが1人で乗り組み、同乗者4人を乗せ、クルージングの目的で、平成31年3月24日08時38分ごろ東京都江戸川区所在のマリーナ（以下「本件マリーナ」という。）を出航した。</p> <p>C船は、船長Cが操舵室右舷前部側の操縦席に腰を掛けて操船に当たり、同乗者2人が操舵室の左舷前部側及び右舷後部側の座席、残りの同乗者2人（以下「同乗者C₁」及び「同乗者C₂」という。）が後部甲板の左舷側及び右舷側の座席にそれぞれ腰を掛けた状態で、約18knの速力（対地速力、以下同じ。）で、手動操舵により京浜運河の東側護岸寄りを北進した。</p> <p>C船は、東京都品川区品川ふ頭橋の下を通過する際、一旦、京浜運河の中央側を航行し、同橋を通過後、再度、京浜運河の東側護岸寄りに進路を戻したところ、船長Cが、本件岸壁に係船されているA船及びB船を認めた。</p> <p>船長Cは、C船が、この進路で航行すれば、横距離がB船の左舷方約20m～30m離れることになるので、このままの進路で安全に通過できると思い、後方を振り向いた姿勢で同乗者と会話をしながら右手で操舵ハンドル上部を持ち、北進中、11時55分ごろ、船首方至近にA船及びB船を認め、あわてて操舵ハンドルを左手に持ち替えて、右手でスロットルレバーを中立にしたものの、右舷船首部がA船の左舷後部に衝突し、続けてB船の右舷後部に衝突して停止した。</p> <p>B船上で作業中の作業員は、本事故に気付き、東京消防庁及び海上保安庁に救助を要請するとともに本事故の発生を通報した。</p> <p>船長Cは同乗者4人と共に、B船作業員の通報によって来援した東京消防庁救助艇により救助され、本件岸壁の対岸の棧橋へ移送された後、救急車で品川区所在の病院に搬送され、船長Cが前頭部挫創、左手部打撲及び左下肢打撲、同乗者C₁が上顎骨骨折、同乗者C₂が顔面</p>

写真2 A船の損傷状況（左舷船尾部）

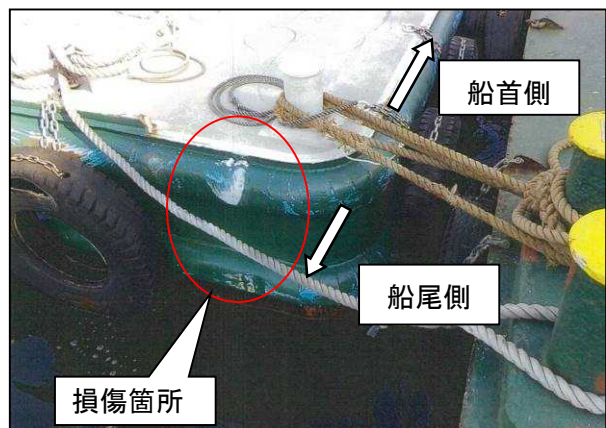
写真3 B船の損傷状況（右舷船尾部）

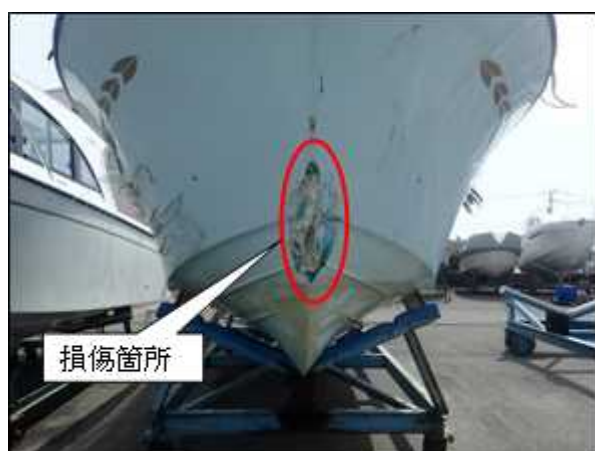
写真5 C船の損傷状況（船首部）

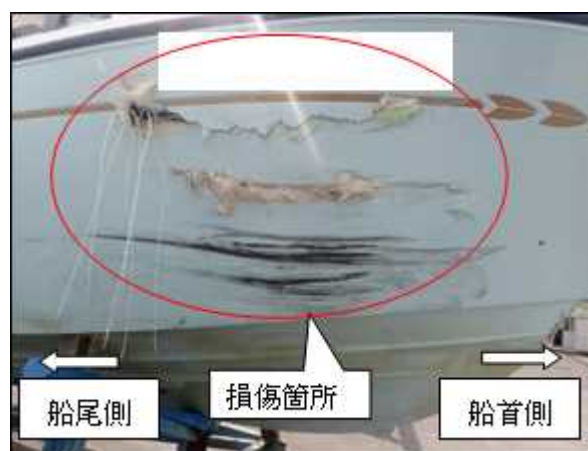
写真6 C船の損傷状況（右舷船首部）
