船舶事故調査報告書

令和2年6月3日

運輸安全委員会（海事専門部会）議決

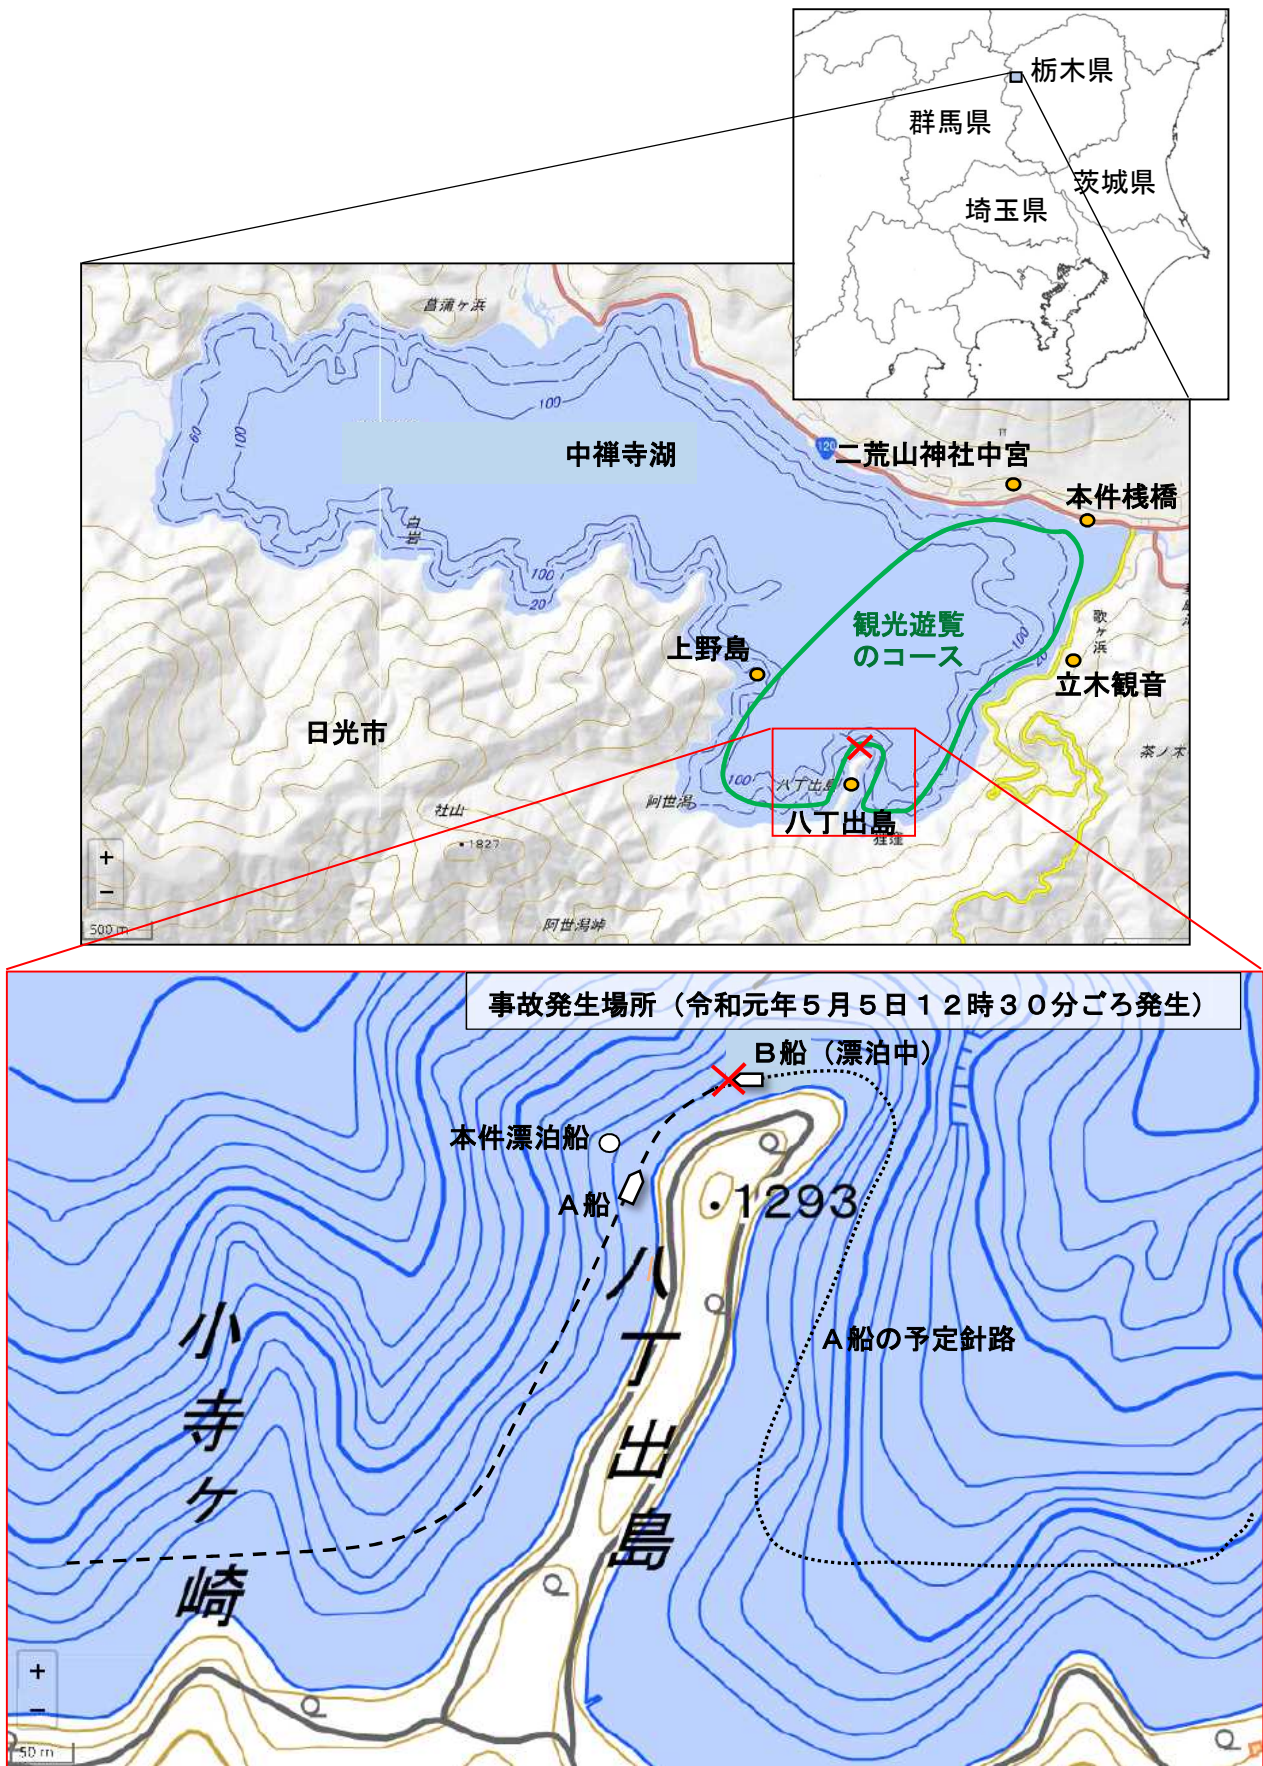
付図1 事故発生経過概略図

<p>ろ、A船が徐々に右転し、B船に向かってきたのでどうすることもできず、船首部とA船の船首部とが衝突した。</p> <p>B船は、船長Bが、B船のそばに引き返してきた操縦者Aに、所属の会社名等を確認し、B船が着棧後にA社に出向くことを伝え、本件棧橋に着棧した。</p> <p>船長Bは、親族に携帯電話で本事故の発生を伝え、同親族が警察署に通報した。</p> <p>(付図1 事故発生経過概略図、写真1 A船及びB船、写真2 B船 参照)</p>
<p>その他の事項</p>	<p>A船は、レーダーが装備されていなかった。</p> <p>操縦者Aは、中禅寺湖での観光遊覧を約50年前から営んでおり、本事故発生場所を幾度も航行した経験があった。</p> <p>操縦者Aは、本事故当時、中禅寺湖の水位が低下していたこともあり、右方の陸岸沿いの浅所への接近状況に注意を向けていたので、船首方の見張りが疎かになり、漂泊中のB船に衝突直前まで気付かなかったと本事故後に思った。</p> <p>操縦者Aは、平成19年3月に中禅寺湖での観光遊覧を目的とした不定期航路事業の届出を行い、事故処理基準に定められている事故発生時の通報を警察署及び運輸局に行っていなかった。</p> <p>操縦者A及び旅客3人は、救命胴衣を着用していた。</p> <p>船長Bは、平成26年に小型船舶操縦士免許を取得し、専ら中禅寺湖で釣りを行っていた。</p> <p>船長Bは、本事故当時、笛を船外機にぶら下げていた。</p> <p>船長Bは、複数社の運航する遊覧船がふだんから八丁出島北岸沖を通ることを知っていた。</p> <p>船長Bは、救命胴衣を着用していた。</p>
<p>分析</p> <p>乗組員等の関与</p> <p>船体・機関等の関与</p> <p>気象・海象等の関与</p> <p>判明した事項の解析</p>	<p>A あり、B あり</p> <p>A なし、B なし</p> <p>A なし、B なし</p> <p>A船は、八丁出島北北西岸沖を北北東進中、操縦者Aが、最後の景勝ポイントに向かう際、周囲を見たところ本件漂泊船以外に他船を認めなかったため前路に航行の支障となる船舶はいないと思い、右方の陸岸沿いの浅所への接近状況に意識を向けながら右転して東北東進したことから、船首方で漂泊していたB船に気付くのが遅れ、B船と衝突したものと考えられる。</p> <p>操縦者Aは、小型船舶操縦免許証が失効していたことから、本船の操縦を行ってはいなかった。</p> <p>B船は、八丁出島北岸沖において、船首を西方に向けて漂泊中、船長Bが、左舷船首方約100mにA船を視認した際、A船がB船の北</p>

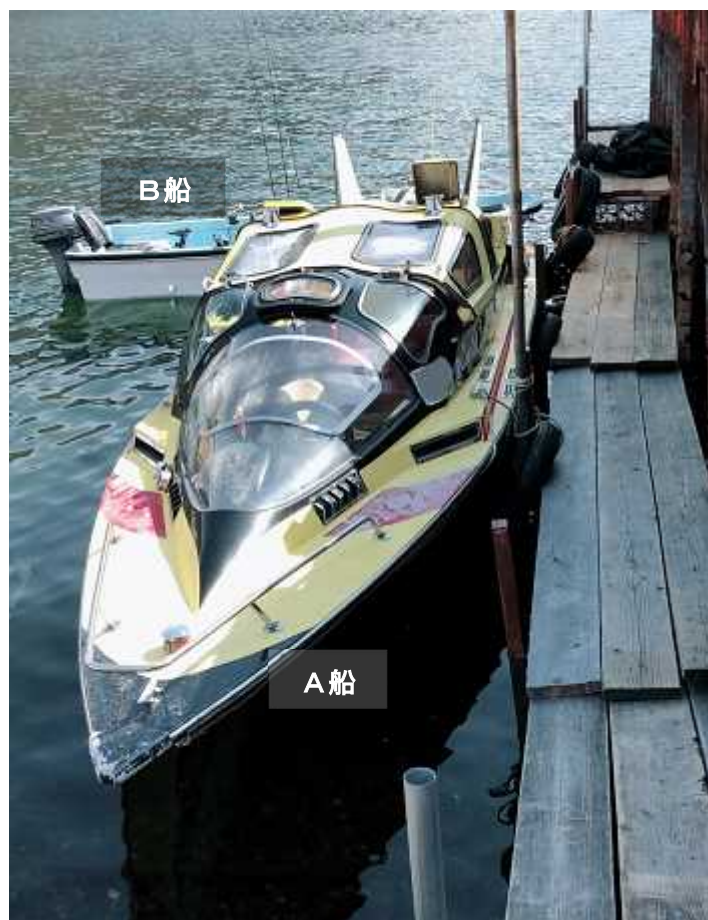
写真1 A船及びB船

事故種類	衝突
発生日時	令和元年5月5日 12時30分ごろ
発生場所	栃木県日光市中禅寺湖八丁出島北岸沖（中禅寺湖南東部） 半月丸三等三角点から真方位359°1,600m付近 （概位 北緯36°43.5′ 東経139°28.5′）
事故の概要	遊覧船QUEENRESORT CHUZENJIは、東北東進中、また、プレジャーボート第二山路丸は、漂泊中、両船が衝突した。 QUEENRESORT CHUZENJI は、船首部に凹損等を生じ、また、第二山路丸は、船首部に亀裂を生じた。
事故調査の経過	令和元年6月19日、本事故の調査を担当する主管調査官（横浜事務所）ほか1人の地方事故調査官を指名した。 原因関係者から意見聴取を行った。
事実情報 船種船名、総トン数 船舶番号、船舶所有者等 L×B×D、船質 機関、出力、進水等	A 遊覧船 QUEENRESORT CHUZENJI、5トン未満（長さ6.48m） 230-21905 栃木、有限会社中禅寺観光センター（A社） 6.48m (Lr) × 2.00m × 0.83m、FRP 船内外機、139.70kW、平成2年6月 B プレジャーボート 第二山路丸、5トン未満（長さ3.64m） 230-43100 栃木、個人所有 3.64m (Lr) × 1.47m × 0.62m、FRP ガソリン機関（船外機）、7.30kW、不詳
乗組員等に関する情報	A 操縦者A 男性 77歳 一級小型船舶操縦士・特殊小型船舶操縦士・特定 免許登録日 昭和50年4月18日 平成31年4月16日をもって失効していた。 B 船長B 男性 31歳 二級小型船舶操縦士・特殊小型船舶操縦士 免許登録日 平成26年9月26日 免許証交付日 平成31年2月25日 （令和6年9月25日まで有効）
死傷者等	なし
損傷	A 船首部に凹損、左舷中央部に擦過傷

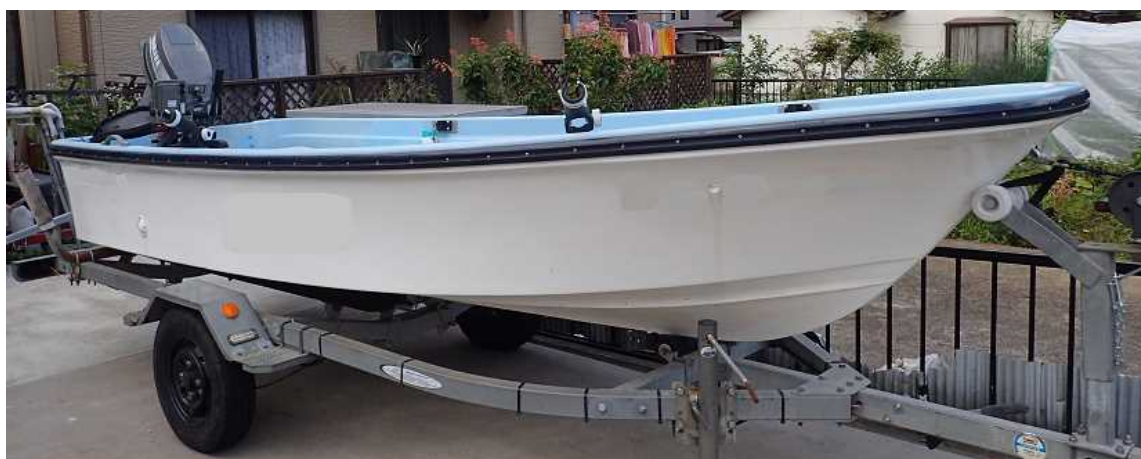
写真2 B船

B 船首部に亀裂
気象・海象	気象：天気 晴れ、風向 西南西、風力 2、視界 良好 水象：湖面 平穏
事故の経過	<p>A 船は、操縦者 A が 1 人で乗り組み、旅客 3 人を乗せ、中禅寺湖内を観光遊覧する目的で、令和元年 5 月 5 日 12 時 00 分ごろ中禅寺湖の中禅寺観光センター棧橋（以下「本件棧橋」という。）を出発した。</p> <p>A 船は、操縦者 A が操縦席に腰を掛けて操縦を行い、1 つ目の景勝ポイント及び 2 つ目の景勝ポイントを経由後、3 つ目の景勝ポイントである中禅寺湖南岸から北北東方に延びる八丁出島の西岸沖に到着した。</p> <p>A 船は、操縦者 A が、主機を微速力前進として手動操舵により、八丁出島基部付近から観光案内を始めた後、同島西岸沖を北北東進した。</p> <p>A 船は、八丁出島北北西岸沖において、操縦者 A が、観光案内を中断して 4 つ目となる最後の景勝ポイントに向かうこととし、周囲の状況を確認したところ左舷船首方の漂泊船 1 隻（以下「本件漂泊船」という。）以外に他船を認めなかったため、前路に航行の支障となる船舶はいないと思い、右方の同島北北西岸から北岸沿いの浅所への接近状況に注意しながら、本件漂泊船と浅所との間を増速して通過後、右転して東北東進を始めた。</p> <p>A 船は、船長 A が、約 30 km/h の速力（対地速力）で八丁出島北岸沖を東北東進中、12 時 30 分ごろ、B 船を船首方至近に認め、慌てて右舵一杯としたものの、B 船と衝突した。</p> <p>A 船は、操縦者 A が、反転させて B 船のそばに引き返し、船長 B から所属の会社名を尋ねられたので A 社社長であることを伝えた後、最後の景勝ポイントを経由して本件棧橋に着棧した。</p> <p>B 船は、船長 B が 1 人で乗り組み、中禅寺湖内でひめますのルアー釣りを行う目的で、5 日 05 時 00 分ごろ日光市^{ちゅうぐうし}中宮祠の湖岸を出発した。</p> <p>B 船は、船長 B が、両舷から各 2 本の竿^{さお}を出して中禅寺湖東岸沖で場所を移動しながら釣りをを行い、12 時 25 分ごろ、八丁出島北岸沖約 10 m に移動したところ、水深が浅くなったので、釣り糸を短くする目的で船外機を中立運転とし、船首を西方に向けて漂泊を開始した。</p> <p>B 船は、船長 B が、左舷船首方に出した竿のリールを巻き上げていたとき、左舷船首方約 100 m の八丁出島北北西岸沖に A 船を視認し、A 船が B 船の北方沖に向けて増速を始めたように見えたので、B 船から離れて安全に通過していくものと思い、漂泊を続けていたとこ</p>
