船舶事故調査報告書

事故種類	乗揚
発生日時	令和元年5月16日 03時00分ごろ
発生場所	愛知県南知多町 ^{ひろがめ} 広亀島南岸 ^{しの} 篠島港西防波堤灯台から真方位217° 1,200m付近 （概位 北緯34° 40.2′ 東経136° 59.4′）
事故の概要	漁船 ^{しやうさん} 正三丸は、航行中、広亀島南岸に乗り揚げた。 正三丸は、船底外板に凹損等を生じた。
事故調査の経過	令和元年5月23日、本事故の調査を担当する主管調査官（横浜事務所）ほか1人の地方事故調査官を指名した。 原因関係者から意見聴取を行った。
事実情報 船種船名、総トン数 船舶番号、船舶所有者等 L×B×D、船質 機関、出力、進水等	漁船 正三丸、14トン AC2-3760（漁船登録番号）、個人所有 16.85m (Lr) × 4.64m × 1.40m、FRP ディーゼル機関、426kW（動力漁船登録票による）、平成16年9月1日
乗組員等に関する情報	船長 男性 50歳 一級小型船舶操縦士・特殊小型船舶操縦士・特定 免許登録日 昭和62年2月16日 免許証交付日 平成28年11月7日 （令和4年2月15日まで有効）
死傷者等	軽傷 1人（船長）
損傷	船底外板に擦過傷を伴う凹損（全損）
気象・海象	気象：天気 晴れ、風向 東北東、風力 4、視程 約10km 海象：うねり 波向南、波高約1m、潮汐 上げ潮の末期 南知多町では、令和元年5月14日16時40分に波浪注意報が発表され、本事故当時も継続中であった。
事故の経過	本船は、船長及び甲板員5人が乗り組み、2隻の僚船と共に船団を形成し、しらす船びき網漁を行う目的で、令和元年5月16日02時00分ごろ、魚群探知機を作動させ、愛知県渥美半島南方沖の漁場に向けて愛知県南知多町篠島港を出港した。 本船は、02時30分ごろ、船長が、愛知県 ^{たはら} 田原市 ^{いらご} 伊良湖岬南東方沖で、風が強く吹き、波が高い状況であったので、船団の操業を中止

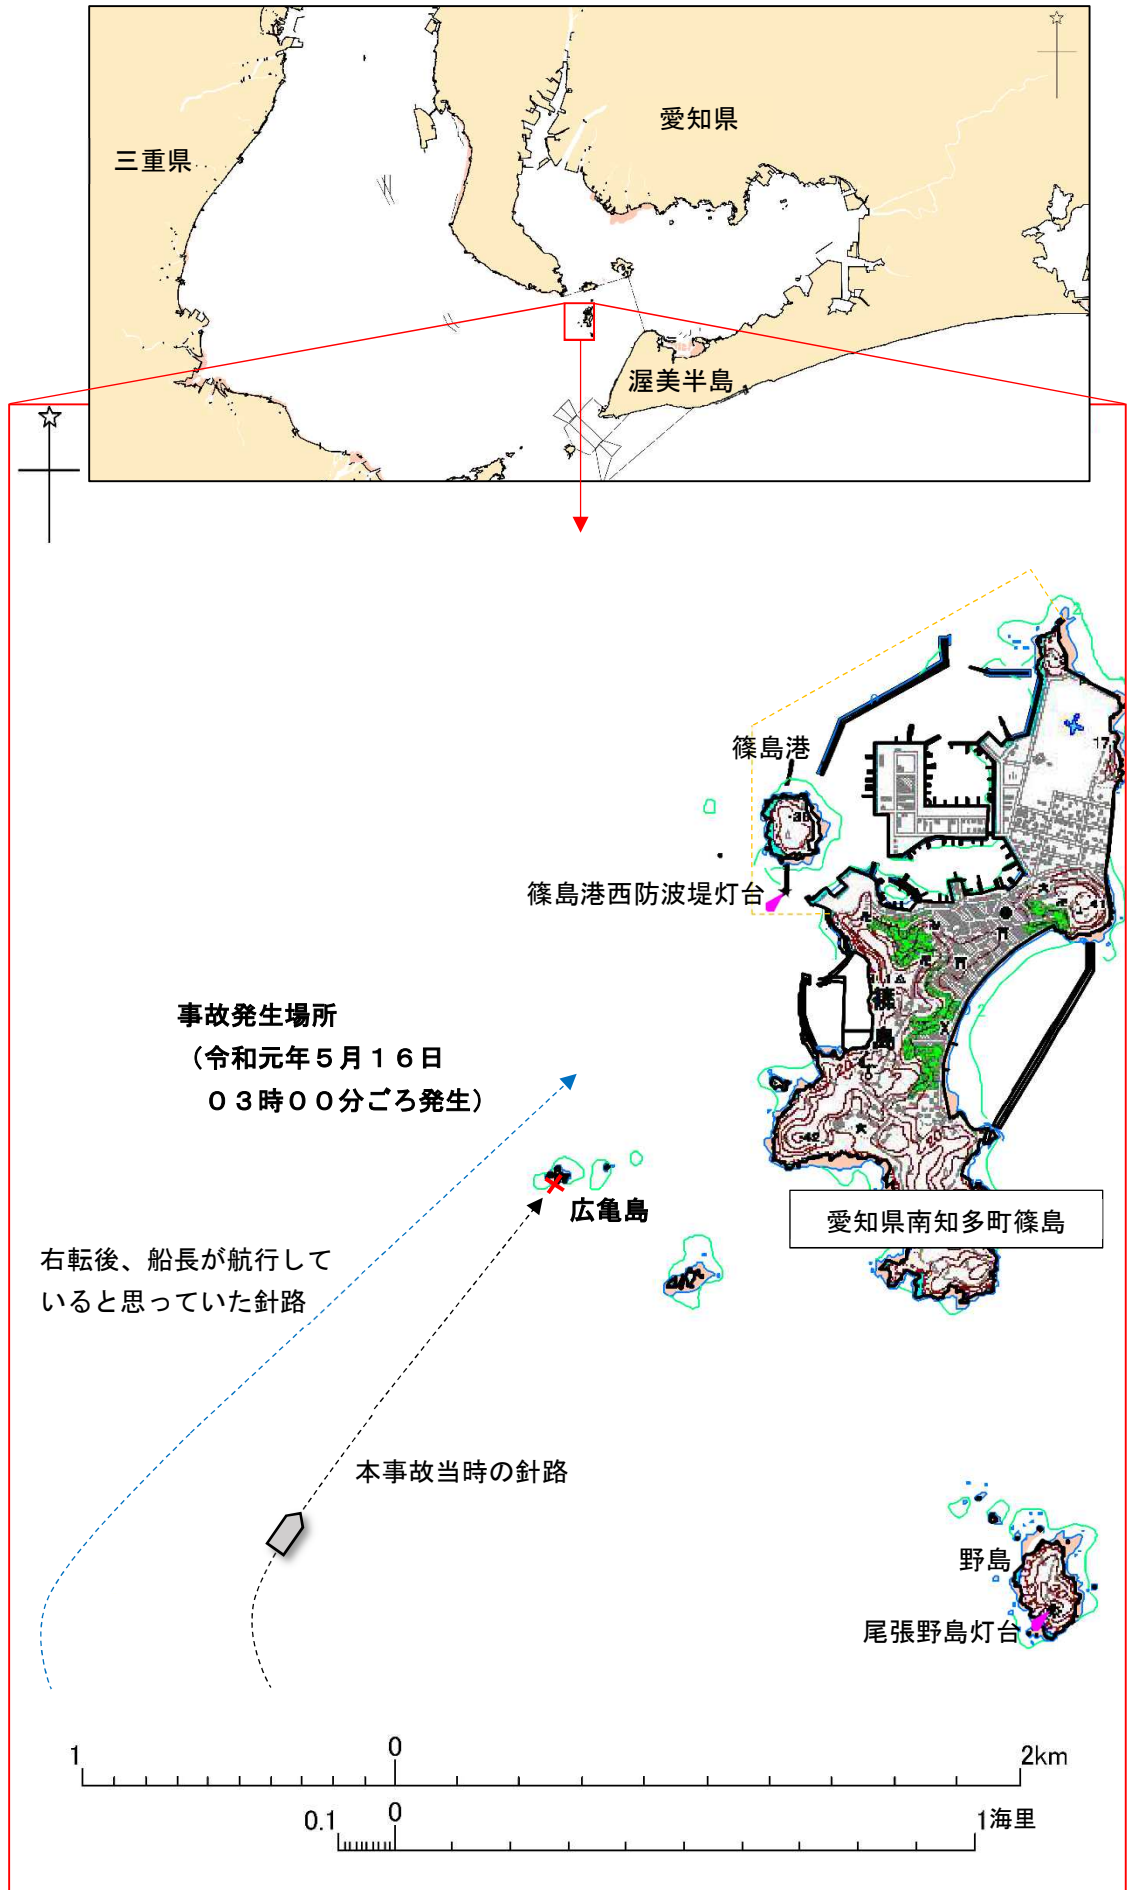
付図1 事故発生経過概略図

<p>することとし、反転して帰航の途についた。</p> <p>本船は、船長が、操舵室前部中央にある椅子に腰を掛けて単独で操船に当たり、レーダー及びGPSプロッターを作動させ、伊良湖岬北西方沖を約15ノットの対地速力で手動操舵により北進中、次の出漁に備えて魚群探索する目的で、2隻の僚船と別れて北北西方に針路を変え、魚群探索しながら航行を続けた。</p> <p>本船は、船長が、愛知県南知多町野島西方沖で、02時55分ごろ篠島港西防波堤灯台の灯光（以下「本件灯光」という。）に向けて右転し、魚群探知機の映像を見ながら魚群を探していたところ、03時00分ごろ広亀島南岸に乗り揚げた。</p> <p>本船は、船長が、直ちに主機を後進としたものの、離礁することができなかったので、所属する漁業協同組合担当者に本事故の発生を連絡した。</p> <p>本船は、来援した船団の僚船と共に広亀島南岸から離礁作業中、船長が傾斜した本船の甲板の上に転倒した。</p> <p>船長は、甲板員5人と共に来援した漁業協同組合の僚船に移乗し、篠島港に戻った。</p> <p>船長は、帰宅後、身体に痛みがあったので、家族の運転する乗用車で病院に行き、左膝挫創傷、左大腿骨外顆骨挫傷と診断された。</p> <p>本船は、離礁できずに乗り揚げた状態で、波浪により船体が分断し、17日作業船により引き揚げられ、後日廃船処理とされた。</p> <p>（付図1 事故発生経過概略図 参照）</p>
<p>その他の事項</p>	<p>本船の喫水は、船首約0.45m、船尾約2.20mであった。</p> <p>船長は、昭和63年ごろから漁船の船長として乗り組むようになり、本事故発生海域を幾度も航行した経験があったので、広亀島の存在を知っていた。</p> <p>船長は、本件灯光に向けて右転した後、広亀島の西方沖を通過する針路をとっていると思い、魚群探知機の映像を見ながら魚群を探知することに集中してしまったと本事故後に思った。</p> <p>船長は、ふだん夜間に広亀島南西方沖を航行する際、本件灯光を目視で確認しており、本事故当時も本件灯光を確認したものの、慣れた海域であったので、レーダー及びGPSプロッターを見ておらず、思っていた針路よりも東方を北東進していることに気付かなかったと本事故後に思った。</p>
