船舶事故調査報告書

事故種類	沈没																
発生日時	令和元年9月9日 02時30分ごろ																
発生場所	京浜港横浜第1区の企業専用浮棧橋 横浜貯木場防波堤灯台から真方位277°920m付近 （概位 北緯35°26.8′ 東経139°39.1′）																
事故の概要	旅客船シーバス3は、係留中、沈没した。 シーバス3は、主機の濡損等を生じた。																
事故調査の経過	令和元年9月10日、本事故の調査を担当する主管調査官（横浜事務所）を指名した。 なお、後日、1人の地方事故調査官を新たに指名した。 原因関係者から意見聴取を行った。																
事実情報 船種船名、総トン数 船舶番号、船舶所有者等 L×B×D、船質 機関、出力、進水等	旅客船 シーバス3、42トン 129752、藤木企業株式会社、株式会社ポートサービス（船舶借入人、A社） 21.01m (Lr) × 5.00m × 1.93m、鋼 ディーゼル機関、257kW、昭和62年10月																
乗組員等に関する情報	船長 男性 41歳 四級海技士（航海） 免許年月日 平成11年4月6日 免状交付年月日 平成30年10月17日 免状有効期間満了日 令和6年4月5日																
死傷者等	なし																
損傷	主機等に濡損、船首船底部に擦過傷及び凹損等（全損）																
気象・海象	気象：天気 雨、風向 西北西、風速 約28.7m/s（最大瞬間）、 視程 約200m 海象：波高 約2～3m (1) 気象観測値 本事故現場の南南東方約620mに位置する横浜地方気象台における気象観測値は、次のとおりであった。

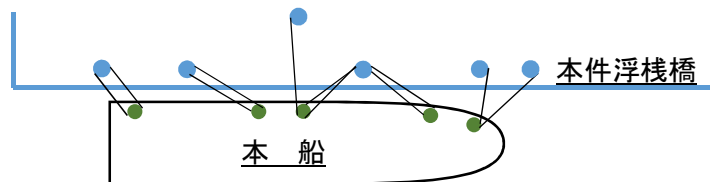
図2 本船の本事故当時の係留状況概略図

本船は、船長が、1人で停泊当直に当たり、台風接近に備え、ふだんより4本多い11本の係留索を本件浮棧橋のビットに取った。(図2参照)

本船は、風及び波による激しい船体動揺により、本件浮棧橋のビットにつなぎ止めていた12本の係留索が船尾から順に全て破断し、本件係留船に向けて圧流され、船首部が本件係留船の船尾部に乗り揚げた本船の船尾部が没水し、しばらくその状態が続いた後、02時30分ごろ船尾部から沈没した。

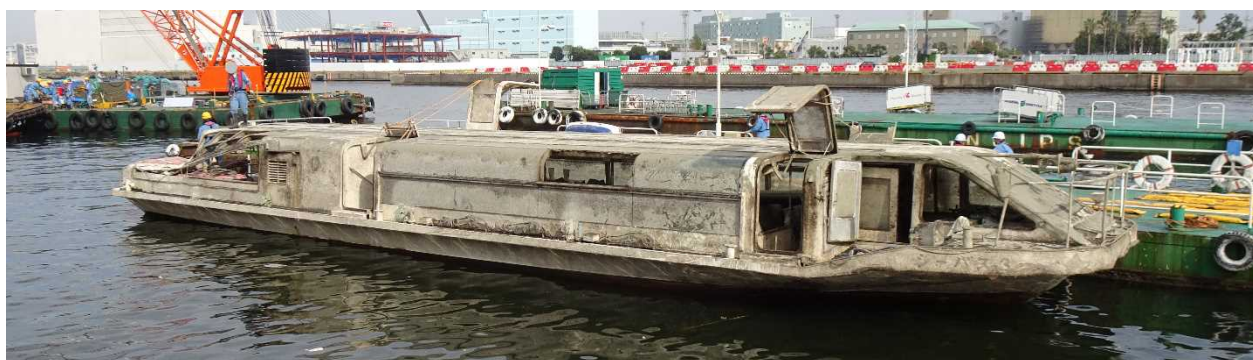
写真1 本船（引揚げ後）

本船は、後日、サルベージ会社により引き揚げられ、廃船処理され

A社担当者によれば、本船は、本事故後、船体が引き上げられた際、機関室、舵機室等が海水で満たされた状態となっていた。
分析 乗組員等の関与 船体・機関等の関与 気象・海象等の関与 判明した事項の解析	なし なし あり 本船は、京浜港横浜第1区において、台風第15号が接近し、暴風波浪警報が発表されている状況下、本件浮棧橋のビットに係留索5本を増し取りして計12本の係留索により係留中、暴風及び高波を受け、船体が激しく動揺して係留索が破断した後、船首方に圧流され、船首部が本件係留船に乗り揚げて船尾部が没水し、海水が船内に流入したことから、沈没したものと考えられる。 本船は、機関室出入口用ハッチのハッチカバーが開放され、また、機関室機材搬入用ハッチ等のハッチカバーが完全に閉鎖されていなかったことから、機関室等の浸水量を増加させて船尾部の船体沈下を助長させた可能性があると考えられる。
原因	本事故は、夜間、本船が、京浜港横浜第1区において、台風第15号が接近し、暴風波浪警報が発表されている状況下、本件浮棧橋に12本の係留索により係留中、暴風及び高波を受けて係留索が破断した後、船首方に圧流され、船首部が本件係留船に乗り揚げて船尾部が没水し、海水が船内に流入したため、沈没したものと考えられる。
再発防止策	今後の同種事故等の再発防止及び被害の軽減に役立つ事項として、次のことが考えられる。 <ul style="list-style-type: none"> ・ 船長及び乗組員は、台風の接近等が予想される場合、開口部を確実に閉鎖し、船内への浸水を防止する措置を講じること。 ・ 船長及び乗組員は、台風等の荒天に備え、破断荷重が大きいロープを使用することを検討し、係留を強化すること。
