船舶事故調査報告書

令和2年6月3日
 運輸安全委員会（海事専門部会）議決
 委員 佐藤 雄二（部会長）
 委員 田村 兼吉
 委員 岡本 満喜子

事故種類	衝突（棧橋）
発生日時	令和元年9月9日 04時00分ごろ
発生場所	京浜港横浜第1区の企業専用棧橋 横浜貯木場防波堤灯台から真方位275°930m付近 （概位 北緯35°26.8′ 東経139°39.1′）
事故の概要	旅客船シーバス5は、係留索が破断して漂流し、棧橋に衝突した。シーバス5は、船首部外板の凹損等を生じ、また、棧橋は、コンクリート部に擦過傷を生じた。
事故調査の経過	令和元年9月10日、本事故の調査を担当する主管調査官（横浜事務所）を指名した。 なお、後日、1人の地方事故調査官を新たに指名した。 原因関係者から意見聴取を行った。
事実情報 船種船名、総トン数 船舶番号、船舶所有者等 L×B×D、船質 機関、出力、進水等	旅客船 シーバス5、46トン 131098、株式会社ポートサービス（A社） 22.51m（Lr）×5.00m×1.93m、鋼 ディーゼル機関、257kW、昭和64年1月
乗組員等に関する情報	機関長 男性 47歳 四級海技士（機関） 免許年月日 平成7年11月16日 免状交付年月日 平成29年2月2日 免状有効期間満了日 令和4年6月3日
死傷者等	なし
損傷	本船 船首部外板及び船尾部外板に凹損及び擦過傷、船首部ハンドレールに曲損等 棧橋 コンクリート部に擦過傷
気象・海象	気象：天気 雨、風向 西北西、風速 約32.0m/s（最大瞬間）、 視程 約200m 海象：波高 約2～3m (1) 気象観測値 本事故現場の南南東方約620mに位置する横浜地方気象台における気象観測値は、次のとおりであった。

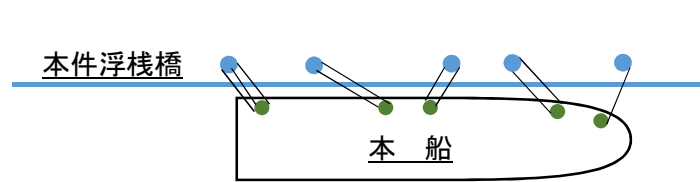
図2 本船の本事故当時の係留状況概略図

だんより3本多い10本の係留索を本件浮棧橋のビットに取った。
(図2参照)

本船は、風及び波による激しい船体動揺により、ビットにつなぎ止めていた10本の係留索が船尾から順に全て破断し、北北東風により本件浮棧橋の南南西端に押し付けられた状態となり、その後、風向きが西寄りに変わり、北北東方に向けて圧流され、04時00分ごろ隣接する企業専用棧橋に衝突した。

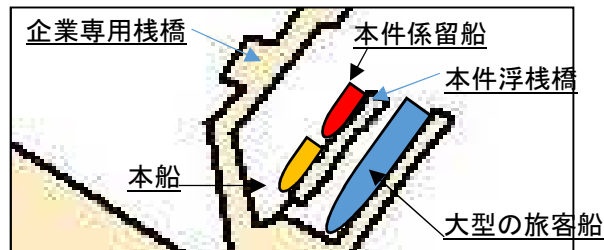
図3 本船、本件係留船等の係留場所概略図

A社所有の本船と同型の旅客船（以下「本件係留船」という。）は、乗組員1人が停泊当直に当たり、本船の船尾側に係留していた。
(図3参照)

本件係留船は、風及び波による激しい船体動揺により、本件浮棧橋のビットにつなぎ止めていた係留索が船尾から順に全て破断し、その後、本船に向けて圧流され、船首部が本船の船尾部に乗り揚げた後、船尾部から沈没した。
