## 船舶事故調査報告書

事故種類	衝突（防波堤）
発生日時	令和元年10月5日 18時30分ごろ
発生場所	京浜港川崎第2区川崎航路南防波堤 川崎東扇島防波堤東灯台から真方位357° 890m付近 （概位 北緯35° 30.2′ 東経139° 46.9′）
事故の概要	遊漁船第二十一吉野丸 <sup>よしの</sup> は、南南西進中、防波堤に衝突した。 第二十一吉野丸は、船長及び釣り客6人が負傷し、船首部に折損を生じ、防波堤は、コンクリート部に欠損等を生じた。
事故調査の経過	令和元年10月11日、本事故の調査を担当する主管調査官（横浜事務所）ほか1人の地方事故調査官を指名した。 原因関係者から意見聴取を行った。
事実情報 船種船名、総トン数 船舶番号、船舶所有者等 L×B×D、船質 機関、出力、進水等	遊漁船 第二十一吉野丸、14トン 235-37900東京、株式会社吉野屋（A社） 13.90m（Lr）×3.94m×1.40m、FRP ディーゼル機関、482.00kW、平成9年9月
乗組員等に関する情報	船長 男性 34歳 二級小型船舶操縦士・特定 免許登録日 平成27年11月13日 免許証交付日 平成27年11月13日 （令和2年11月12日まで有効）
死傷者等	軽傷 7人（船長及び釣り客6人）
損傷	本船 船首部に折損 防波堤 コンクリート部に欠損及び擦過傷
気象・海象	気象：天気 晴れ、風向 南、風力 3～4、視界 良好 海象：海上 平穏 日没時刻：17時21分ごろ
事故の経過	本船は、船長が1人で乗り組み、釣り客7人及び知人1人を乗せ、令和元年10月5日17時00分ごろ京浜港川崎区東扇島北東方沖の釣り場に向けて東京都江東区所在の定係地を出発した。 本船は、17時40分ごろ釣り場に到着して漂泊を開始し、釣り客が約30分間釣りを行ったが、釣果がなかったので、釣り場を変更することとし、釣り客及び知人が舷側等に設けられた座席に腰を掛け、

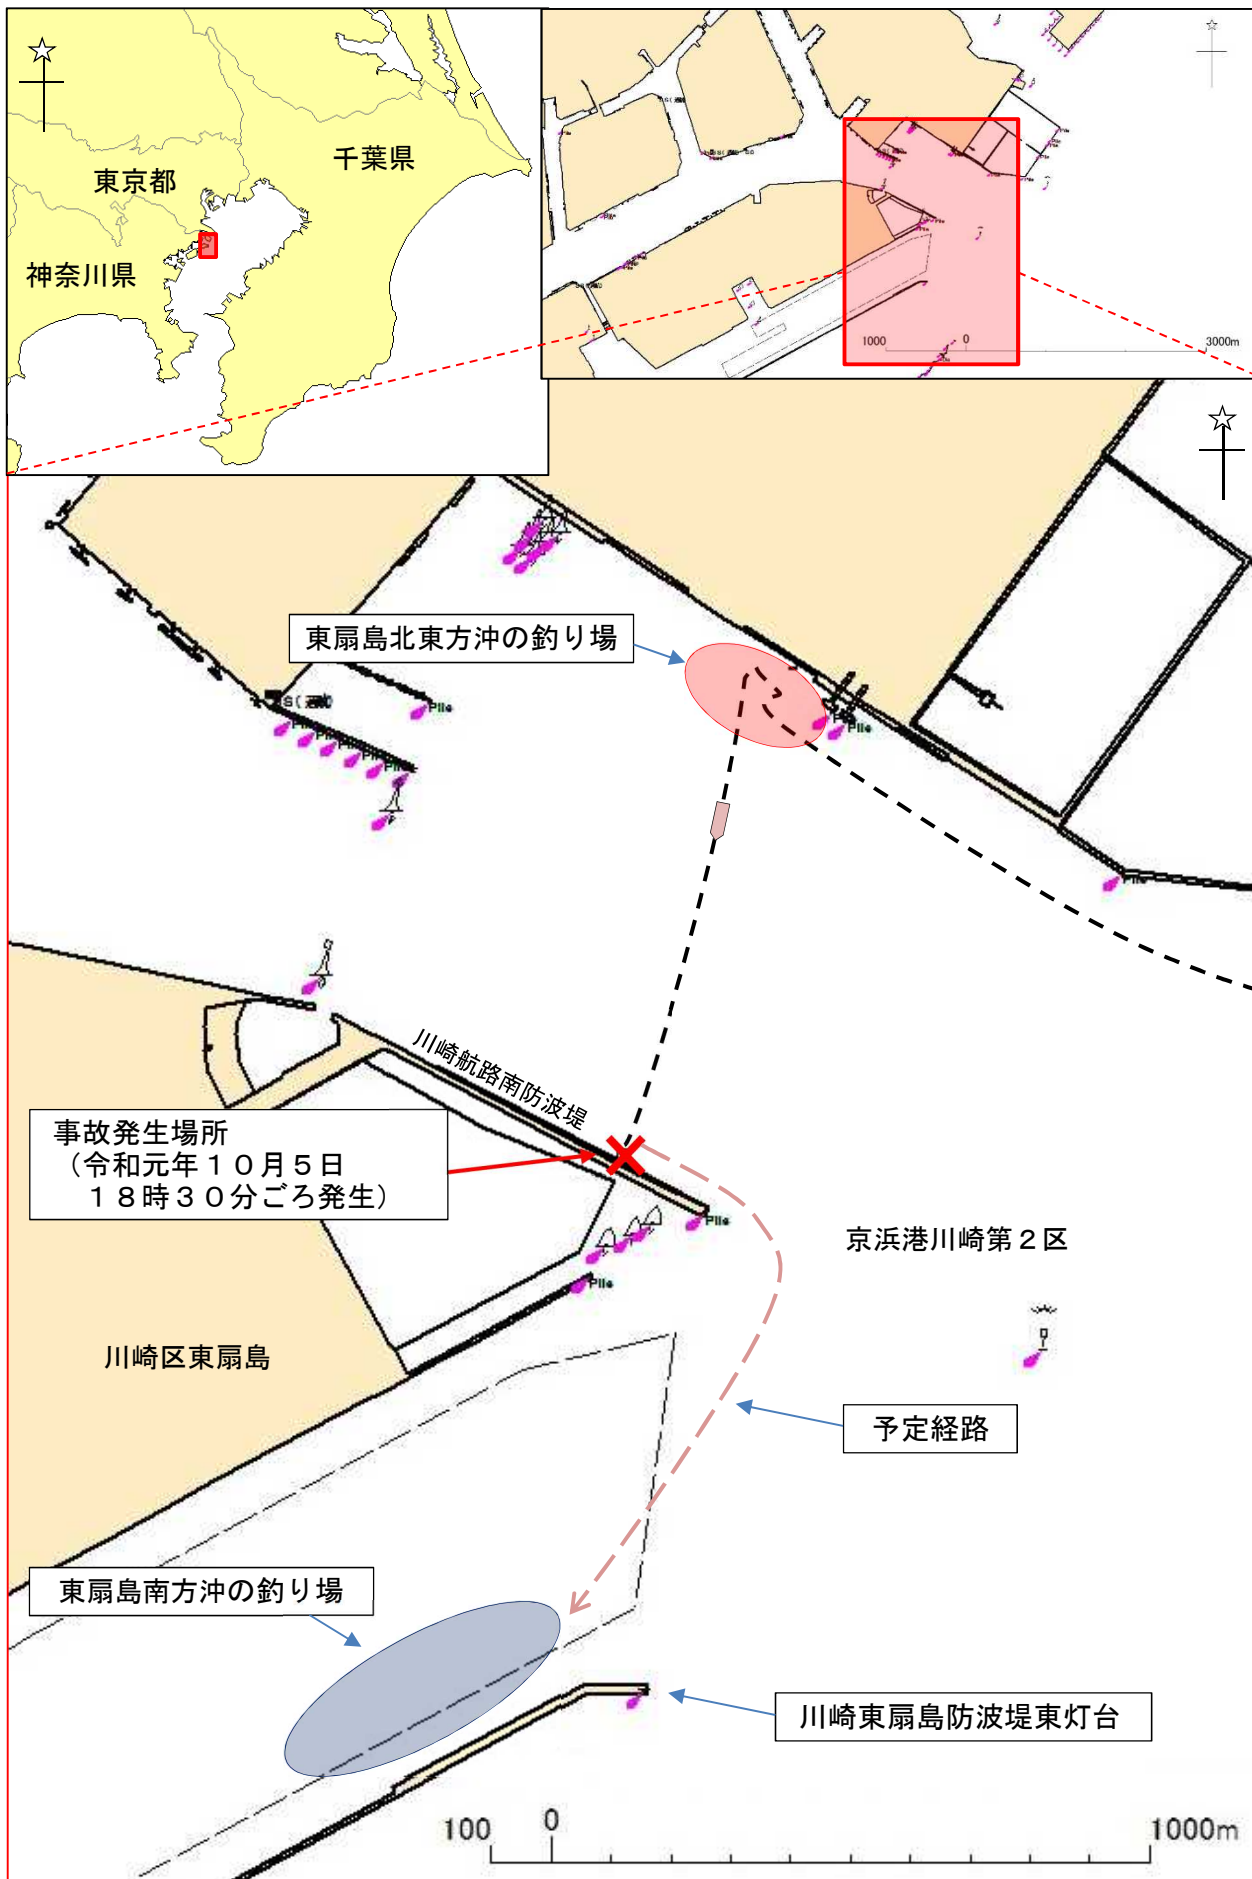
付図1 事故発生経過概略図

<p>船長が操舵室天井の窓から顔を出して見張りを行いながら、東扇島南方沖の別の釣り場に向けて移動を開始した。</p> <p>本船は、船長が、南風が少し強くなってきたので、釣り客等に波しぶきがかからないよう、南南西方の川崎航路南防波堤（以下「本件防波堤」という。）との距離を30～40m隔てて本件防波堤沿いに南東進する予定で、本件防波堤に向けて減速と増速を繰り返しながら5～10ノットの対地速力で南南西進した。</p> <p>本船は、船長が、日没後で周囲が暗く、本件防波堤が見え難かったが、背景の街の明かりにより本件防波堤の影を視認できていたので、目視で本件防波堤までの距離を把握できると思い、操舵室天井の窓から顔を出した状態で見張りを続け、本件防波堤までの距離がまだ離れているように見えていたので、南南西進を続けた。</p> <p>本船は、船長が、波しぶきがかかって顔が濡れたので、一旦操舵室内に顔を引っ込めてタオルで顔を拭いた際、GPSプロッターで本件防波堤に接近していることに気付いて操舵室天井の窓から顔を出し、本件防波堤に約20mまで接近しているのを認め、クラッチレバーを後進に操作したものの、18時30分ごろ船首部が本件防波堤に衝突した。</p> <p>釣り客及び知人は、衝突の衝撃で前方に飛ばされるなどし、船長は、右脇腹を舵輪にぶつけた。</p> <p>船長は、釣り客等の負傷の有無、船体の損傷状況及び浸水がないことを確認した後、A社担当者を通じて携帯電話で本事故の発生を海上保安庁に通報した。</p> <p>釣り客及び知人は、来援したA社所有の遊漁船に移乗して定係地まで移送された後、救急車で病院に搬送され、釣り客6人が、頭部、顔面、脇腹打撲等と診断された。</p> <p>本船は、船長の操船により自力航行し、京浜港川崎区の棧橋に係留した。</p> <p>船長は、本事故後、右脇腹に痛みを感じ、病院で診察を受けたところ、右胸部及び右前腕部打撲と診断された。</p> <p>(付図1 事故発生経過概略図、付図2 本事故当時の釣り客等の配置概略図、写真1 本船 参照)</p>
<p>その他の事項</p>	<p>船長は、本船の操船経験が2年6か月以上あり、本事故現場付近の航行経験が年に100回以上あった。</p> <p>船長は、夜間航行中、操舵室の窓越しよりも操舵室天井の窓から顔を出した方が周囲を見やすいので、本事故当時も操舵室天井の窓から顔を出した状態で見張りを行っていた。</p> <p>船長は、本事故当時、本件防波堤までの距離がまだ離れているように見えていたが、日没後で周囲が暗く、本件防波堤が見え難かったので、実際には目測した距離よりも本件防波堤に接近していたのではな</p>
