# 船舶事故調査報告書

令和2年5月27日

運輸安全委員会（海事専門部会）議決

事故種類	衝突（岸壁）
発生日時	令和元年9月2日 06時50分ごろ
発生場所	阪神港神戸第1区 神戸メリケンパークオリエンタルホテル灯台から真方位080° 635m付近 （概位 北緯34° 40.8′ 東経135° 11.7′）
事故の概要	コンテナ専用船まやは、出航直後、岸壁に衝突した。 まやは、左舷船尾部に凹損等を生じ、また、岸壁は、車止め等に破損を生じた。
事故調査の経過	令和元年10月18日、本事故の調査を担当する主管調査官（神戸事務所）ほか1人の地方事故調査官を指名した。 原因関係者から意見聴取を行った。
事実情報 船種船名、総トン数 船舶番号、船舶所有者等 L×B×D、船質 機関、出力、進水等	コンテナ専用船 まや、749トン（228TEU） 140885、井本船舶株式会社、独立行政法人鉄道建設・運輸施設整備支援機構（船舶所有者）、井本商運株式会社（運航者、A社） 91.35m×14.00m×4.50m、鋼 ディーゼル機関、1,838kW、平成20年9月18日
乗組員等に関する情報	船長 男性 51歳 三級海技士（航海） 免許年月日 平成4年11月19日 免状交付年月日 平成29年8月3日 免状有効期間満了日 令和4年11月18日
死傷者等	なし
損傷	本船 左舷船尾部に凹損等 岸壁 車止め等に破損
気象・海象	気象：天気 曇り、風向 東北東、風力 3、視程 約10km 海象：海上 平穏
事故の経過	本船は、船長ほか4人が乗り組み、20フィートコンテナ17個及び40フィートコンテナ52個を積載し、阪神港神戸第1区の新港第2突堤G岸壁（以下「本件岸壁」という。）に左舷付けで停泊しており、同港第2区のPC16岸壁に向け港内シフトを行うために、船橋

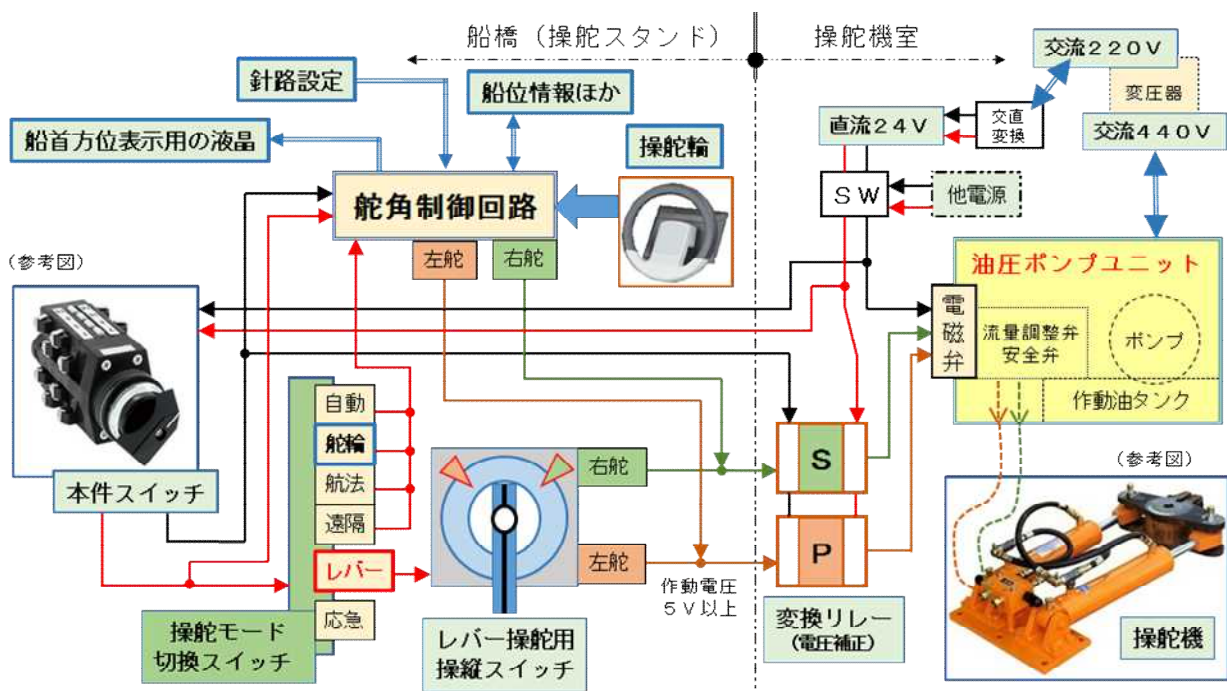
付図2 本船の操舵装置制御回路概要

本船は、11時15分ごろPC16岸壁を出航して福岡県及び山口県の3港に向かい、3日15時05分ごろ最終港に入港した後、船舶管理会社が手配した操舵装置修理会社の担当者が訪船して操舵装置を点検したところ、操舵スタンド内の制御電源の電圧が異常に低下していること等が確認され、本件スイッチを交換して復旧した。

った。
<b>分析</b> 乗組員等の関与 船体・機関等の関与 気象・海象等の関与 判明した事項の解析	あり あり なし 本船は、阪神港神戸第1区において、突発的に本件スイッチが故障して操舵装置の制御回路の電圧が異常低下し、舵角の制御ができなくなったことから、船長が、操舵輪で行った左舷一杯の操作に舵が追従していないことに気付かず主機を前進微速とした際、右舵の状態が維持されたまま船尾が左舷方に流され、本件岸壁に衝突したものと推定される。
<b>原因</b>	本事故は、本船が、阪神港神戸第1区において、突発的に本件スイッチが故障して操舵装置の制御回路の電圧が異常低下し、舵角の制御ができなくなったため、船長が、操舵輪で行った左舷一杯の操作に舵が追従していないことに気付かず主機を前進微速とした際、右舵の状態が維持されたまま船尾が左舷方に流され、本件岸壁に衝突したものと推定される。
<b>再発防止策</b>	今後の同種事故等の再発防止及び被害の軽減に役立つ事項として、次のことが考えられる。 <ul style="list-style-type: none"> <li>・ 岸壁等に接近中、主機を使用する際は、常に舵角指示器で実際の舵角を確認しながら操船すること。</li> <li>・ 船長は、岸壁と接触した可能性があることが分かった時は、必ず岸壁、係留設備等の状況を確認し、損傷を発見した場合には速やかに関係先に連絡すること。</li> <li>・ 出入港作業中、船首甲板及び船尾甲板に配置された乗組員は、常に岸壁との距離に留意し、岸壁に近づき過ぎた、又は衝突した事実を認めた際は、必ず船長に報告すること。</li> </ul>

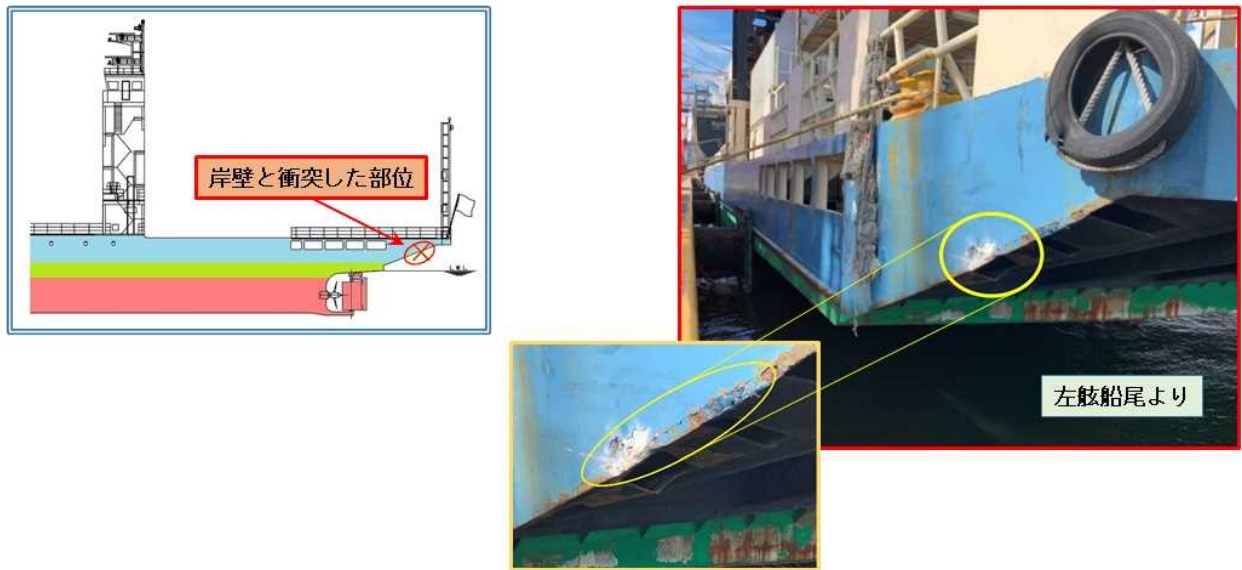
写真1 本船の損傷状況

<p>ら本船が接触したと考え、4日10時00分ごろ阪神港神戸区に入港してきた本船の外板の外観調査を行ったところ、左舷船尾部に損傷があることを認めてA社担当者に連絡した。</p> <p>A社担当者は、施設管理人からの情報を船長に伝えた結果、本船が本件岸壁に接触していた事実を知り、5日、施設管理人及び船舶保険会社の各担当者と共に本件岸壁の破損箇所の調査を行った。また、本船は、ドックに着岸して左舷船尾部の外板等の切り換え工事を行った。</p> <p>(付図1 事故発生場所概略図、付図2 本船の操舵装置制御回路概要、写真1 本船の損傷状況、写真2 本件岸壁の損傷状況、写真3 操舵スタンドの概要 参照)</p>
<p>その他の事項</p>	<p>本船は、船橋中央部に操舵スタンドを、操舵機室に電動油圧操舵装置1組(1舵、1油圧装置、2シリンダユニット)をそれぞれ装備し、ふだん、操舵スタンドの針路設定ダイヤル等で設定した針路を目標に自動操舵を行い、手動操舵を要する際には操舵モード切換スイッチを「舵輪」に切り換えて舵を操作していた。</p> <p>本船は、舵角が操舵輪の操作に追従しなくなった時等の緊急時には、操舵モード切換スイッチを「レバー」に切り換えることにより、「レバー操舵用操縦スイッチ」で希望する舵角を、直接、電動油圧操舵装置の制御装置(電磁弁)に伝えて舵を操作することができるシステムであった。</p> <p>本船の操舵装置は、油圧回路上の電磁弁の作動電圧をDC24Vに維持するために、制御回路に電圧補正用の変換リレーが設けられており、入力(操舵スタンドからの信号電圧)がDC5V以上確保されていれば、舵を操縦できるように設計されていた。</p> <p>本件スイッチは、高信頼性型カムスイッチで、機械的寿命が約50万回、電気的寿命が約20万回とされており、ふだん本船が操舵機油圧装置の電源とともに、着岸後に「OFF」とし、出港前に「ON」としていた。また、本件スイッチは、就航以来、交換した記録がなかった。</p> <p>本船は、平成30年11月に整備会社が操舵装置の点検を行い異状がないことを確認しており、本件スイッチの経年劣化が進行していることには気が付かなかった。また、本船の操舵装置は、本事故発生まで不具合が生じておらず、PC16岸壁を出航してから最終港に着くまで不具合は再発しなかった。</p> <p>船長は、本事故発生当時、船首及び船尾配置の乗組員から岸壁との衝突及び車止め等を破損させた旨の報告を受けていなかったため、岸壁のフェンダーに強く接触したと考え、PC16岸壁に到着した後に本船外板の損傷状況の点検を行わなかった。また、船長は、操舵スタンドで操舵装置の異常が発生したことを示す警報を見聞きしていなか</p>

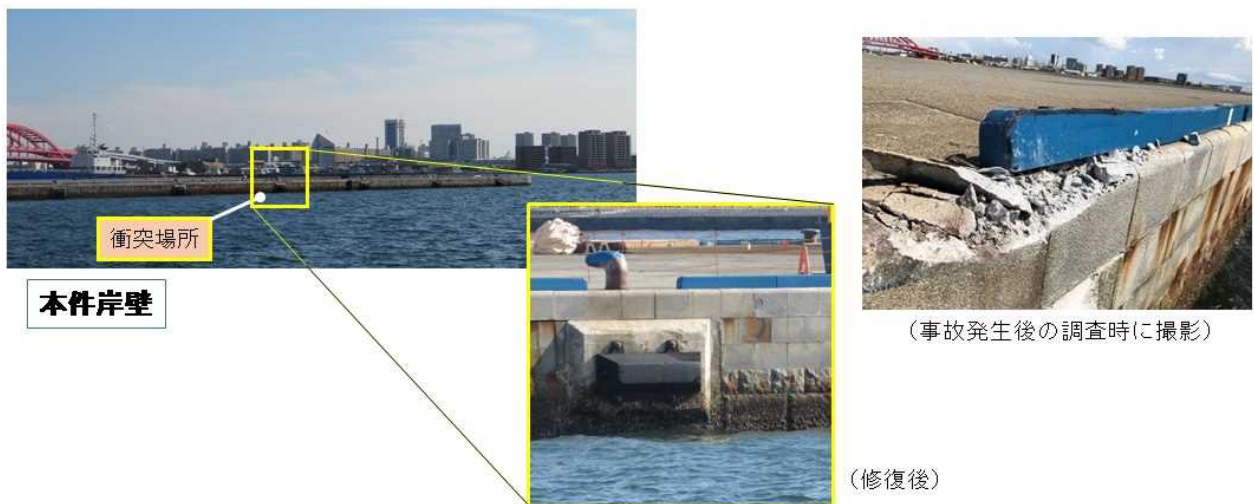
写真2 本件岸壁の損傷状況

本件岸壁の施設管理人の担当者は、3日09時00分ごろ、毎日行っている各港湾設備の定例巡回中に本件岸壁の車止め等が破損していることを発見し、巡回記録、本件岸壁への着岸記録、AIS情報等か

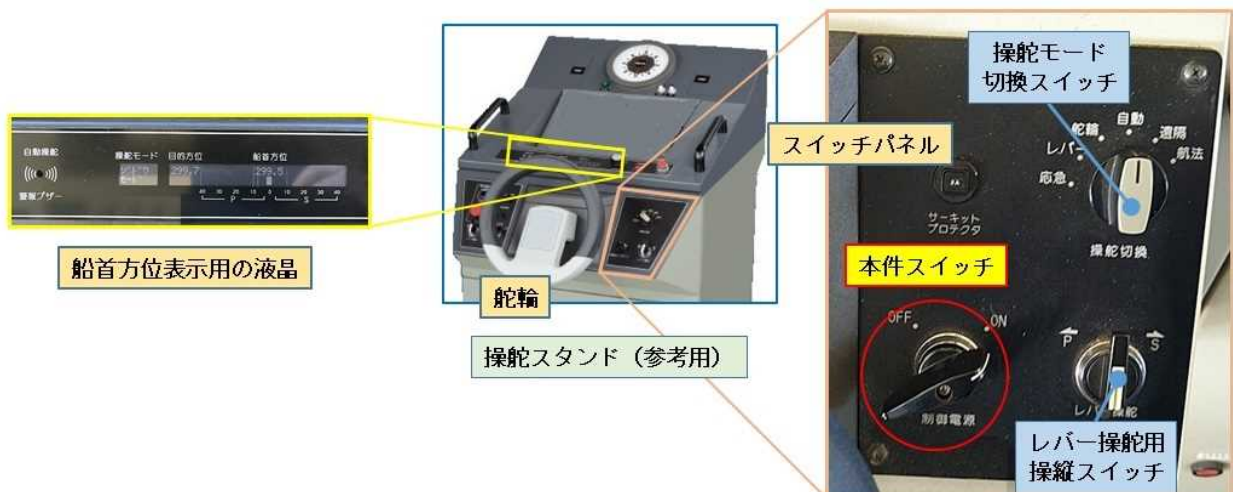
写真3 操舵スタンドの概要

船長は、着岸後、操舵スタンドに装備されている制御電源のスイッチ（以下「本件スイッチ」という。）の接触が悪いと考え、本件スイッチを数度にわたり繰り返し切り換えたところ、船首方位表示用の液晶の表示を安定させることができ、船舶管理会社に現況の報告を行って点検及び修理の手配を依頼した。
