# 船舶事故調査報告書

令和2年5月27日

運輸安全委員会（海事専門部会）議決

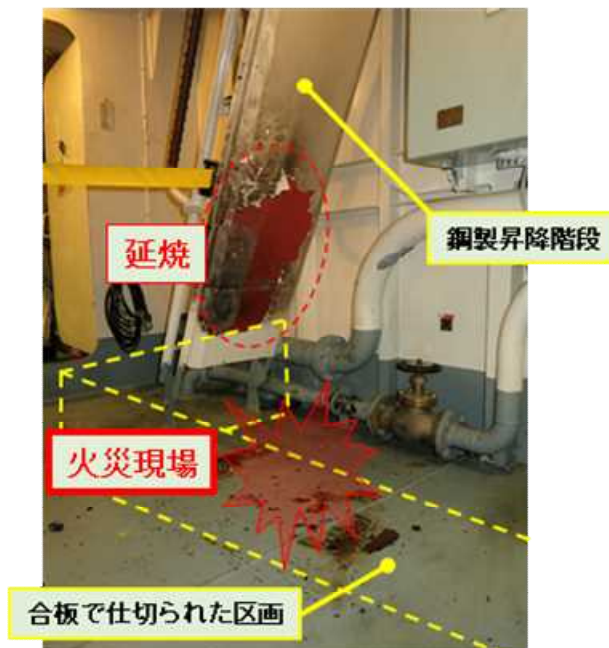
艦員Cは、右舷舷門から居住区内への通路入口付近の室内側にある油圧機器室入口ハッチから室内を見下ろしたところ、ハッチ真下に設けられた‘船内で発生したゴミを一時的に集積している場所’（以下「本件集積所」という。）で、既に炎が立ち上がりハッチに通じる鋼製昇降階段をあぶっている状況であることを認めた。（写真1参照）

写真1 本件集積所（火災現場）

本艦は、本件集積所での延焼範囲が極めて限られており、鋼製昇降階段の裏面塗装を焼損したのみであったことを確認し、消火作業中に散水した海水が油圧機器室船尾の壁に配置してあったえい航装置の始動器盤等に降り掛かったため、同始動器前面に設置された配線用遮断器（AQB）に濡れ損等を生じたことが分かり、後日、担当艦員により修理が行われた。

<p>いた生活ゴミの中の調理油を含んだ紙が蓄熱して発火したため、周辺の可燃物に延焼した可能性があると考えられる。</p>
<p><b>再発防止策</b></p>	<p>本艦は、同種事故等の再発防止策として、次のことを行った。</p> <ul style="list-style-type: none"> <li>・ ゴミ集積所の場所を後部上甲板に移した。</li> <li>・ 油脂類が付着したウエス等（作業ゴミ）は、金属製の蓋付き缶の中に保管するよう徹底した。</li> <li>・ 調理等で油が付着した紙類は水でぬらした後に捨て、自然発火を防止することとした。</li> </ul> <p>今後の同種事故等の再発防止に役立つ事項として、次のことが考えられる。</p> <ul style="list-style-type: none"> <li>・ 船内で発生した油分、塗料、酸化性薬品等を含んだ各種廃棄物が酸化した場合、自然発火する可能性があることを認識し、船上に集積することなく焼却する等、速やかに処分すること。もし船上設備の関係上で集積する場合は、水を十分に入れた容器に廃棄物を沈めて蓋をし、水が蒸発しないように注意すること。</li> <li>・ 廃棄物の集積所は、室内ではなく直射日光を遮った暴露甲板等の風通しの良い空間に設けることが望ましいが、もし室内に設ける必要がある場合は、集積所を換気（供給）ダクト至近に設ける等、廃棄物の内部に蓄熱させない工夫を行うこと。</li> </ul>

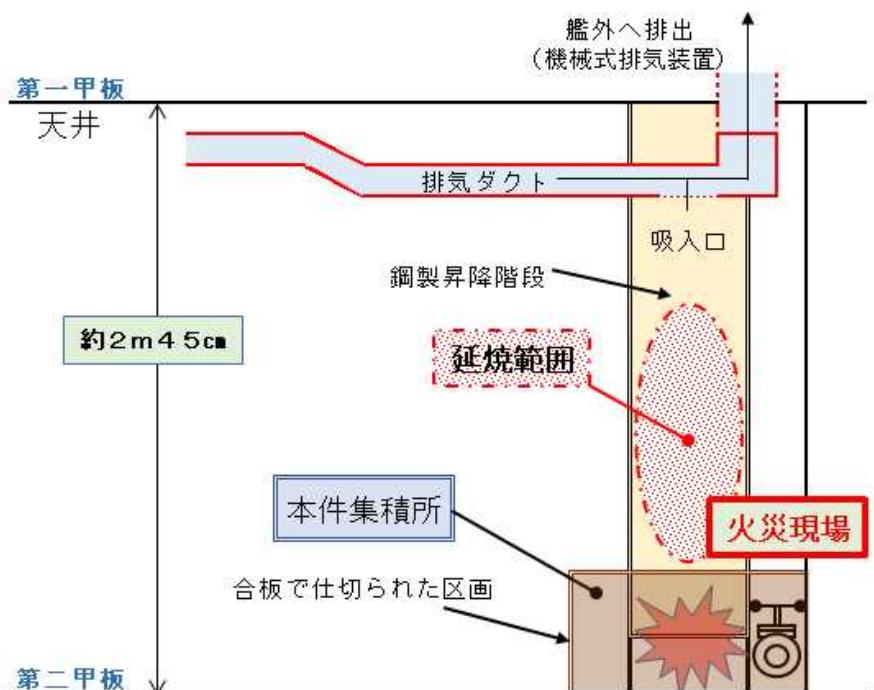
本艦は、油圧機器室を第二甲板の右舷中央付近に設け、油圧機器室床面から第一甲板の居住区内中央通路船尾付近に設置された入口ハッチまでは約2m45cmの高さがあり、入口ハッチから鋼製昇降階段で出入りできる構造であった。

艦長は、油圧機器室内の船首側の一部を本件集積所と定め、艦員が集積したゴミの飛散を防ぐために、両舷方向に約1m84cm、船首尾方向に約93cm、高さ約50cmの厚さ約6mmの合板で仕切られた区画を設けていた。（図1参照）

図1 油圧機器室（右舷から見た火災現場）

本艦は、油圧機器室に熱式火災検知器（検知温度約60℃）が1個、持ち運び式粉末消火器（放射時間約15秒）が1本配備されていた。
