船舶事故調査報告書

事故種類	衝突
発生日時	令和元年11月9日 16時40分ごろ
発生場所	京都府伊根町 ^{わし} 鷺埼東方沖 丹後鷺埼灯台から真方位090° 1.5海里（M）付近 （概位 北緯35° 39.8′ 東経135° 20.0′）
事故の概要	遊漁船シーホークは、南進中、また、プレジャーボート ^{アール・ピー・} ^{エム} R・P・Mは、南西進中、両船が衝突した。 R・P・Mは、船長及び同乗者が負傷し、右舷外板に亀裂等を生じ、 また、シーホークは、左舷船首部に擦過傷を生じた。
事故調査の経過	令和元年11月12日、本事故の調査を担当する主管調査官（神戸事務所）ほか1人の地方事故調査官を指名した。 原因関係者から意見聴取を行った。
事実情報 船種船名、総トン数 船舶番号、船舶所有者等 L×B×D、船質 機関、出力、進水等	A 遊漁船 シーホーク、5トン未満 281-27226 京都、個人所有 10.32m (Lr) × 2.55m × 0.83m、FRP ディーゼル機関、169.20kW、平成2年8月 B プレジャーボート R・P・M、5トン未満 250-7679 京都、個人所有 6.27m (Lr) × 2.21m × 0.86m、FRP ガソリン機関、66.20kW、昭和55年10月
乗組員等に関する情報	A 船長A 男性 50歳 一級小型船舶操縦士・特殊小型船舶操縦士・特定 免許登録日 平成20年5月13日 免許証交付日 平成30年3月12日 （令和5年5月12日まで有効） B 船長B 男性 50歳 二級小型船舶操縦士 免許登録日 平成23年4月22日 免許証交付日 平成28年3月8日 （令和3年4月21日まで有効）
死傷者等	A なし B 軽傷 2人（船長及び同乗者1人）

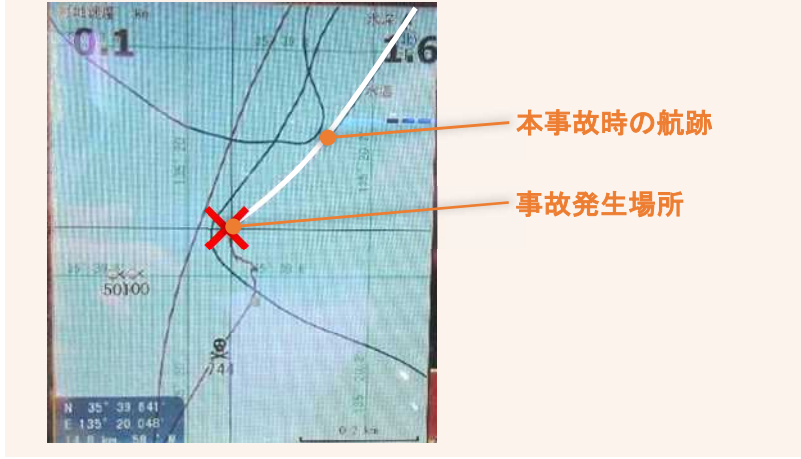
<p>船長Bは、船が動揺しないように時間を掛けて約1.6knの速力まで増速した。</p> <p>船長Bは、船首方を目視で見張りを行い、時折、左右を見ながら南西進していたところ、突然、右舷方至近にA船の船首部を認め、慌ててクラッチレバーを中立の位置としたが、16時40分ごろB船の右舷船首部とA船の左舷船首部とが衝突した。(写真2参照)</p>

<p style="text-align: center;">写真2 B船のGPSプロッター画面</p> <p>船長B及び同乗者Bは、衝突の衝撃で身体を前方に飛ばされ、船体等で身体を強く打ち、後日、病院等を受診し、船長Bが頸椎捻挫、右肩打撲傷及び右大腿部打撲傷、同乗者Bが頸椎捻挫とそれぞれ診断された。</p> <p>(付図1 事故発生経過概略図、写真3 A船、写真4 B船 参照)</p>
<p>その他の事項</p>	<p>船長A及び船長Bは、いずれも本事故現場付近が舞鶴港方向に向かう船舶と宮津港方向に向かう船舶とが交差する場所であることを知っていたが、帰港中に他の船舶を見掛けなかったため、減速等の措置をそれぞれ行わなかった。</p> <p>船長Aは、A船にレーダーが装備されていたが、本事故当時、視界が良かったので、スタンバイ状態としていた。</p> <p>船長A、A船の釣り客9人、船長B及び同乗者Bは、いずれも救命胴衣を着用していた。</p>
<p>分析</p> <p>乗組員等の関与</p> <p>船体・機関等の関与</p> <p>気象・海象等の関与</p> <p>判明した事項の解析</p>	<p>A あり、B あり</p> <p>A なし、B なし</p> <p>A なし、B なし</p> <p>A船は、鷲崎東方沖を南進中、船長Aが船首方を目視で確認していたものの、船首方ばかりの見張りを行って航行を続けたことから、至近に接近するまでB船に気付かず、B船と衝突したものと考えられる。</p>

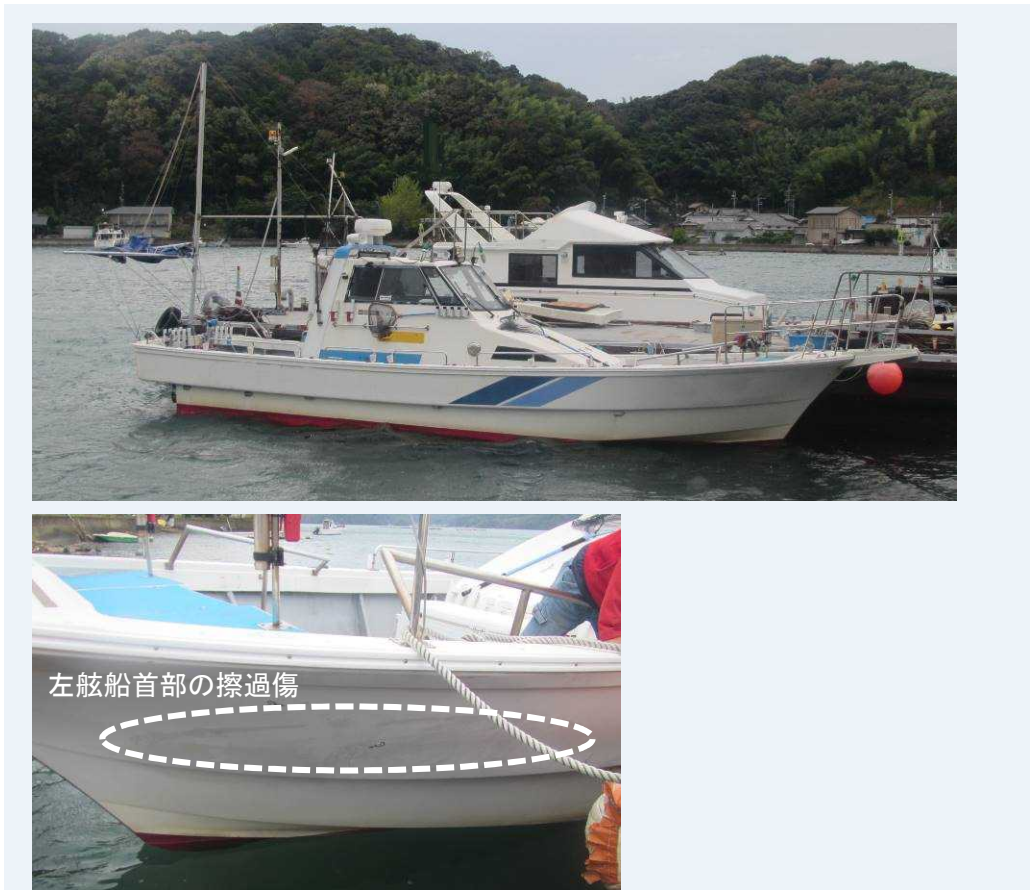
写真3 A船

<p>損傷</p>	<p>A 左舷船首部に擦過傷 B 右舷外板に亀裂等</p>
<p>気象・海象</p>	<p>気象：天気 晴れ、風向 西北西、風力 1、視界 良好 海象：海上 平穏</p>
<p>事故の経過</p>	<p>A 船は、船長Aが1人で乗り組み、釣り客9人を乗せ、帰港する目的で、令和元年11月9日16時10分ごろ京都府舞鶴市舞鶴港に向けて京都府京丹後市 経ヶ岬^{きょうが}北東方4M付近の釣り場を出発した。</p> <p>A 船は、船長Aが操舵室内の椅子に腰を掛けた姿勢で操船を行い、釣り客3人が操舵室後部の椅子に、釣り客6人が後部甲板の椅子にそれぞれ腰を掛けた状態で航行を続けていた。</p> <p>船長Aは、船首方を目視で見張りを行い、時折、左右を見ながら約16ノット(kn)の速力(対地速力、以下同じ。)で航行し、伊根町^{いね}新井崎沖に至り、リモコン装置による遠隔操舵で舞鶴港に向けて針路を南に変針した。</p> <p>船長Aは、16時40分ごろ、鷲崎東方沖を南進中、操舵室の後部にいた釣り客の「近い」という大声を聞き、左舷後方を見たところ、至近にB船が接近していることに気付き、急いでクラッチダイヤルを中立の位置としたが、A船の左舷船首部とB船の右舷船首部とが衝突した。(写真1参照)</p> <div data-bbox="587 1115 1377 1597" data-label="Image"> </div> <p>写真1 A船のGPSプロッター画面</p> <p>B 船は、船長Bが1人で乗り組み、知人1人(以下「同乗者B」という。)を乗せ、帰港する目的で、9日16時20分ごろ京都府宮津市江尻の船溜まりに向けて新井崎東方3M付近の釣り場を出発した。</p> <p>B 船は、船長Bが操縦スタンドの後方に立った姿勢で手動操舵を行い、同乗者Bが船尾部で身体を左舷側に向けた状態でクーラーボックスに腰を掛けて船首を宮津湾の中央付近に向けて航行を開始した。</p>
