## 船舶事故調査報告書

事故種類	転覆
発生日時	令和元年8月6日 10時00分ごろ
発生場所	兵庫県洲本市由良港 高崎灯台から真方位196° 170m付近 (概位 北緯34° 16.5′ 東経134° 57.4′)
事故の概要	カッター（船名なし）は、とう漕により北北西進中、転覆した。 カッター（船名なし）は、乗員が負傷し、メインマストに折損を生じた。
事故調査の経過	令和元年8月6日、本事故の調査を担当する主管調査官（神戸事務所）ほか1人の地方事故調査官を指名した。 原因関係者から意見聴取を行った。
事実情報 船種船名、総トン数 船舶番号、船舶所有者等 L×B×D、船質 機関、出力、進水等	カッター（船名なし）、総トン数なし なし、国立大学法人神戸大学 9.00m×2.45m×0.83m、FRP 機関なし、平成8年3月28日（取得年月日）
乗組員等に関する情報	乗員A 男性 20歳 乗員B 男性 21歳 乗員C 男性 18歳 乗員D 男性 21歳
死傷者等	重傷 1人（乗員C）、軽傷 1人（乗員D）
損傷	メインマストに折損
気象・海象	気象：天気 曇り、風向 東北東、風力 3、視界 良好 海象：うねり 波向南南東、波高約2m 神戸地方気象台は、8月5日04時26分に洲本市に波浪注意報（有義波高1.5m以上）を発表し、本事故当時も継続中であった。 和歌山地方気象台は、8月5日10時12分に和歌山市に波浪注意報（有義波高3.0m以上）を発表し、本事故当時も継続中であった。
事故の経過	本船は、神戸大学男子端艇部のカッターであり、令和元年8月3日から8日間掛けて大阪湾周辺を帆走及びとう漕*1により巡航する目的

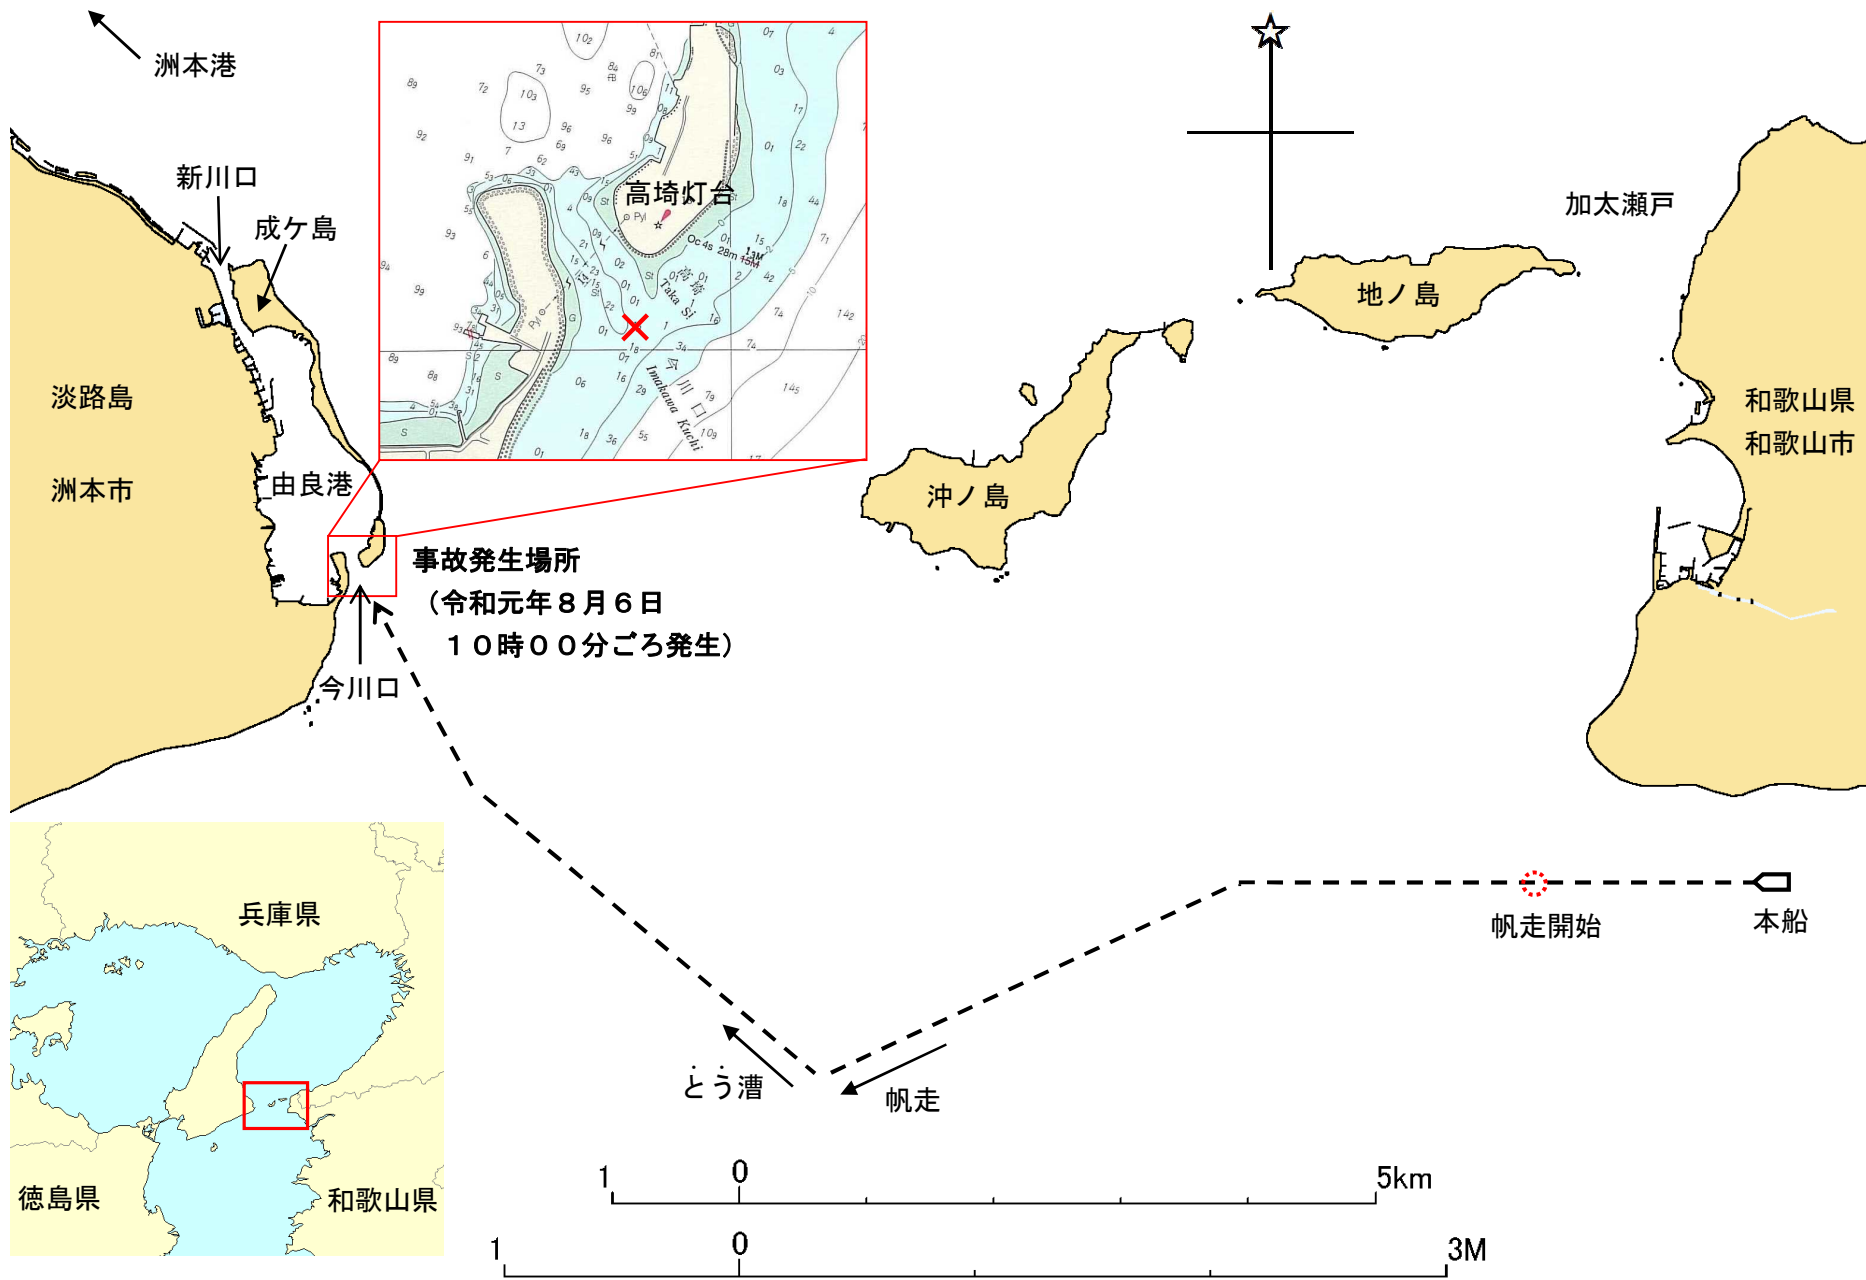
付図1 事故発生経過概略図

<p>で、同大学を出航した。</p> <p>本船は、乗員A、乗員B、乗員C及び乗員Dほか19人が乗り、6日06時30分ごろ洲本市洲本港に向けて和歌山県和歌山市の船だまりをとう漕により出航した。</p> <p>乗員Bは、神戸大学男子端艇部のOBであり、本事故当日、本船が友ヶ島水道を通航するので運航を補佐しようと乗船していた。</p> <p>乗員A及び乗員Bは、和歌山市地ノ島南方沖及び由良港東方沖を通航して洲本港に入港する運航計画であったものの、船だまりの漁業関係者から沖合にうねりがある旨を聞いていたので、加太瀬戸を通航して大阪湾に入ることとし、乗員Aが06時33分ごろ神戸大学男子端艇部顧問（以下「顧問」という。）にその旨のメッセージをスマートフォンで送信した。</p> <p>本船は、乗員Aが艇指揮として乗員Bから助言を受けながら操船に当たっていたところ、加太瀬戸方面のうねりが高く見え、また、地ノ島南方沖のうねりが波高1m未満に見えたので、当初の運航計画どおり、地ノ島南方沖を帆走により西進した。</p> <p>本船は、北方からの風により南方に圧流され、帆走により大阪湾へ向かうことが困難となったので、08時30分ごろ上級生6人によるとう漕により北西進を開始した。</p> <p>乗員A及び乗員Bは、本船が高埼灯台の南南東方1海里（M）付近を約2.0ノットの対地速力で北西進中、本事故から約1年前に今川口と称する由良港南部の水路を通航した経験があり、また、その際に由良港内が穏やかであったので、早く由良港で漕手を休憩させようと思い、顧問に連絡しないまま今川口に向かうこととした。</p> <p>本船は、今川口付近に至り、北北西進中、船尾方から波高約1.5mの高波を3回受け、10時00分ごろ船尾方から波高約2mの高波を受けて船尾部が持ち上げられ、船首部が海中に突っ込んだ後、海水が船内に流入して右舷側に傾斜し、転覆した。</p> <p>乗員は、本船が転覆すると同時に全員が海中に投げ出された後、22人が泳いで淡路島に上陸し、1人が船底を上にして浮いていた本船につかまっていたところを救助に当たっていた漁船に救助された。</p> <p>乗員C及び乗員Dは、救急車で病院に搬送され、乗員Cは傷病名不明であるが4日間入院し、乗員Dは軽傷であった。</p> <p>本船は、別の漁船によって由良港にえい航された。</p> <p>（付図1 事故発生経過概略図 参照）</p>

<p>ら高波を受けながらとう漕により北北西進中、乗員A及び乗員Bが、早く由良港で漕手を休憩させようと思い、由良港の今川口の浅水域を通航したため、船尾方から波高約2mの高波を受けて船尾部が持ち上げられ、右舷側に転覆したものと考えられる。</p>
<p><b>再発防止策</b></p>	<p>神戸大学は、本事故の発生を受け、再発防止策として男子端艇部に対して次の指導を行った。</p> <ul style="list-style-type: none"> <li>・ 課外活動学外活動届を提出するなど、必要な事務手続きを行うこと。</li> <li>・ 役員（主将、副将等）の役割分担と部の活動内容を明確にすること。</li> <li>・ 実施責任者を複数にし、互いにチェックし合い、緊急に対応できる体制にすること。</li> <li>・ 個々の部員が、技能・知識を体得し、最悪の状況を想定し自立して対応できる体制にすること。</li> <li>・ 前年度実施した巡航等の経験を部員全員で情報共有し、事前準備をしたうえで実施すること。</li> <li>・ 本事故に対する検証と反省を踏まえた改善策を作成し、改善策が実現可能か顧問にアドバイスを受けること。</li> <li>・ 巡航マニュアルに記載している事故防止措置等（出艇中止基準、救命胴衣の常時着用等）を見直すこと。</li> <li>・ 改善策及び見直し後の巡航マニュアルを大学に提出すること。</li> </ul> <p>今後の同種事故等の再発防止及び被害の軽減に役立つ事項として、次のことが考えられる。</p> <ul style="list-style-type: none"> <li>・ 浅水域付近においては、うねりがある場合、急激に高波となることがあるので、小型船舶は接近しないこと。</li> <li>・ うねりや風浪が高い場合に出入港する際、通航可能な水路が複数ある場合は、より安全に通航することができる水路を選択すること。</li> <li>・ 出航前に気象及び海象の予報を確認するとともに、見直された巡航マニュアルにおける出艇中止基準及び運航計画を遵守すること。</li> <li>・ やむを得ず、運航計画を変更して他の港に寄港する場合は、顧問への連絡を徹底し、指示を仰ぐこと。</li> <li>・ 救命胴衣を着用することが望ましい。</li> </ul>
