船舶事故調査報告書

令和2年6月3日

運輸安全委員会（海事専門部会）議決

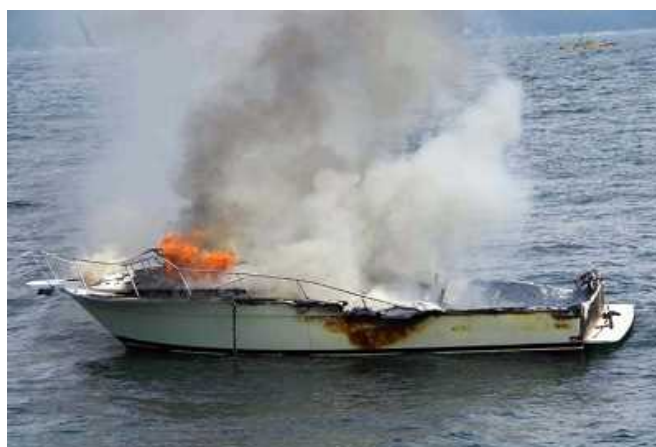
写真2 本事故発生時の本船

<p>買仲介会社の担当者に報告した。</p> <p>機関長は、船長から現況を聞き、左舷主機を点検しようと機関室のハッチカバーを開けて機関室内をのぞき込んだものの、機関室内に充満した煙で火元等を全く確認することができず、船長に現況を報告するとともに針路を変えて最寄りの港に向かうことを提案した。</p> <p>船長は、機関長の報告を受けて左舷主機の運転を諦め、右転して和歌山県美浜町日ノ御崎に向けて航行を続けたが、08時48分ごろ、船室（キャビン）及び後部甲板（スイムプラットフォーム）に白煙が漂っていることを認め、機関室で火災が拡大していると判断して直ちに118番通報を行っていたところ、突然、右舷主機のクラッチが後進に切り替わったことを認めた。</p> <p>船長は、海上保安庁と連絡しながら、右舷主機を前進運転に戻そうとクラッチを操作したが、クラッチの切替え及び右舷主機の増減速ができなかったため、自力での運航を諦めて右舷主機を停止し、救助を要請した。</p> <p>船長は、08時55分ごろ、本船の売買仲介会社の担当者に再び現状を報告した後、後部甲板付近の煙が多くなってきたので、機関長と共に船首部の甲板に避難し、09時15分ごろ付近を航行していた漁船に救助された。</p> <p>本船は、船長が漁船に移った頃には機関室換気口から火炎が噴出し始め、漁船が本船から約20m離れたところ、1回目の爆発を起こして燃え上がり、その数分後に大爆発を起こし、09時30分ごろフライングブリッジ及びツナタワー（フライングブリッジより更に上にある遊漁中に使用する簡易船橋）が崩落した。</p> <p>本船は、10時05分ごろ来援した巡視船により消火活動が開始されたが、10時44分ごろ事故発生現場付近の海域で沈没した。</p> <p>船長及び機関長は、別の漁船に移乗して和歌山県御坊市塩屋漁港に到着した。</p> <p>（付図1 事故発生場所概略図、写真1 本船、写真2 本事故発生時の本船 参照）</p>
<p>その他の事項</p>	<p>本船は、平成2年9月にアメリカ合衆国で建造された輸入艇で、令和元年7月に売買が成立し、売買仲介会社が船体塗装及び機関整備を行った後、8月20日に沖縄県与那原町に向けて神奈川県横須賀市を出航しており、本事故当時、海象が悪かったので瀬戸内海経由で航行する予定であった。</p> <p>本船は、固定式機関室消火装置として、機関室船首側の燃料タンク側壁に2基の自動拡散型粉末消火器が装備されており、この消火器の公称作動温度が約95℃、防護容積が1基あたり2m³、放射時間が約2秒であった。また、本船は、令和元年6月に日本小型船舶検査機構の定期的検査（第1回中間検査）を受けて合格していた。</p>

<p>船長及び機関長は、ふだん一緒に回航業務に就いており、出航後には船内の安全設備及び消防設備等の確認を行い、本船の固定式機関室消火装置の存在も知っていた。</p> <p>船長らは、本船の回航を始める時、本船の売買仲介会社から機器の操作方法について説明を受けてから出航したが、固定式機関室消火装置の取扱い方法に関しては説明を受けておらず、本事故当時、固定式機関室消火装置の作動には気が付かなかった。</p> <p>船長は、内航船の船長を務めた後、回航する船舶の船長として約30年の経験があり、また、機関長は、外航船及び内航船の機関長又は機関士を務め、船長が操船する船で主に機関担当として約10年の回航業務を経験していた。</p> <p>本船と同型船の取扱説明書によれば、建造当時、機関室にはハロン1301を使用している固定式消火装置（機器の自動停止機能付き）とフライングブリッジで警報が吹鳴する火災警報装置が装備されていたが、本船の輸入通関時、それらの設備は撤去され、日本国内の法規に合致したものと交換されていた。</p>
<p>分析</p> <p>乗組員等の関与 船体・機関等の関与 気象・海象等の関与 判明した事項の解析</p>	<p>なし 不明 なし</p> <p>本船は、日高港西南西方沖を北西進中、機関室から出火したものと推定される。</p> <p>本船は、左舷主機が突然停止し、船長及び機関長が機関室に火災が発生したことを認めた後、右舷主機が制御不能に陥ったことから、機関室左舷付近で出火して付近の可燃物に引火した後、延焼が進んで機関室全体の火災に至った可能性があると考えられるが、本船が沈没しており、火元や可燃物の特定、延焼の状況等を明らかにすることができなかった。</p>
<p>原因</p>	<p>本事故は、本船が、日高港西南西方沖を北西進中、機関室から出火したことにより発生したものと推定される。</p>
<p>再発防止策</p>	<p>今後の同種事故等の再発防止及び被害の軽減に役立つ事項として、次のことが考えられる。</p> <ul style="list-style-type: none"> ・乗組員は、機関室内で火災が発生した際には、まず主機、発電機、換気送風機等を止め、機関室内を窒息環境とすること。 ・回航を行う乗組員は、船主、販売会社等に本船の消火設備等の配置及び取扱い方法の説明を聞き、出航する前に確認しておくこと。 ・乗組員は、各種固定式機関室消火装置の作動概要等の違いをよく理解しておくこと。 ・固定式機関室消火装置は、複数基装備されていても同時に作動す

るとは限らないので、1基の噴射量で機関室の空容積を十分に満たすことができるものを装備することが望ましい。
--	--
