船舶事故調査報告書

令和2年6月3日

運輸安全委員会（海事専門部会）議決

事故種類	衝突
発生日時	令和元年10月20日 15時21分ごろ
発生場所	和歌山県和歌山市田倉埼北西方沖 田倉埼灯台から真方位318° 890m付近 (概位 北緯34° 16.3′ 東経135° 03.3′)
事故の概要	貨物船第七鶴吉丸は、北北東進中、また、プレジャーボートセレステは、北東進中、両船が衝突した。 第七鶴吉丸は、球状船首部左舷側にペイント剥離を生じ、また、セレステは、右舷側外板の亀裂等を生じた。
事故調査の経過	令和元年10月28日、本事故の調査を担当する主管調査官（神戸事務所）ほか1人の地方事故調査官を指名した。 原因関係者から意見聴取を行った。
事実情報 船種船名、総トン数 船舶番号、船舶所有者等 L×B×D、船質 機関、出力、進水等	A 貨物船 第七鶴吉丸、448トン 142296、山河海運有限会社 72.28m×11.00m×6.50m、鋼 ディーゼル機関、735kW、平成26年9月 B プレジャーボート セレステ、3.7トン 250-52070大阪、個人所有 7.19m (Lr) × 2.70m × 1.58m、FRP ディーゼル機関、103kW、平成18年5月
乗組員等に関する情報	A 船長A 男性 67歳 五級海技士（航海）（旧就業範囲） 免許年月日 昭和57年8月5日 免状交付年月日 平成27年2月25日 免状有効期間満了日 令和2年5月10日 航海士A 男性 59歳 四級海技士（航海） 免許年月日 昭和58年12月26日 免状交付年月日 平成30年8月6日 免状有効期間満了日 令和5年12月25日 B 船長B 男性 60歳 一級小型船舶操縦士・特殊小型船舶操縦士・特定

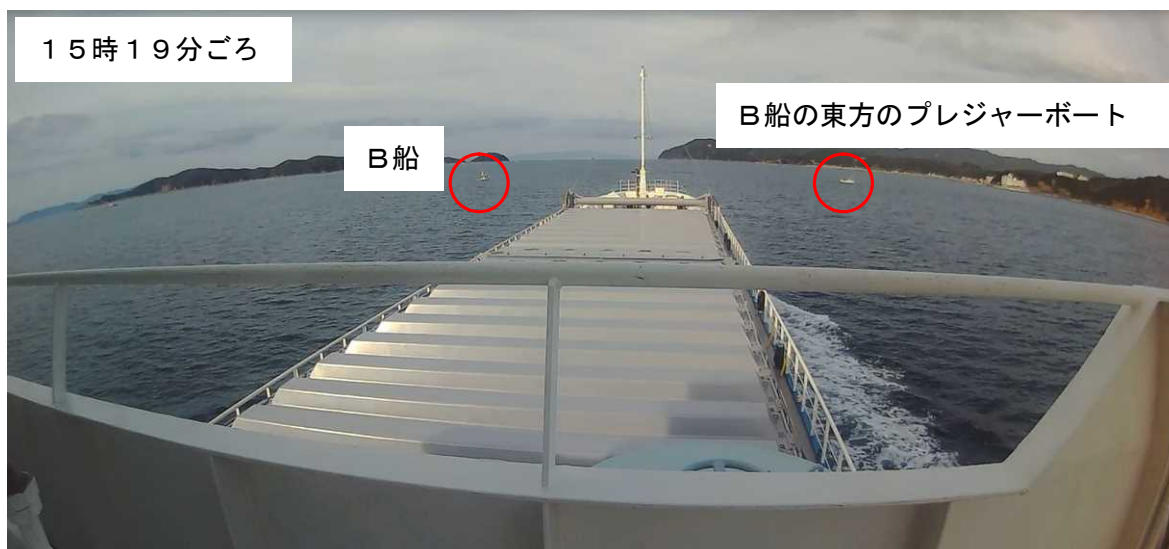
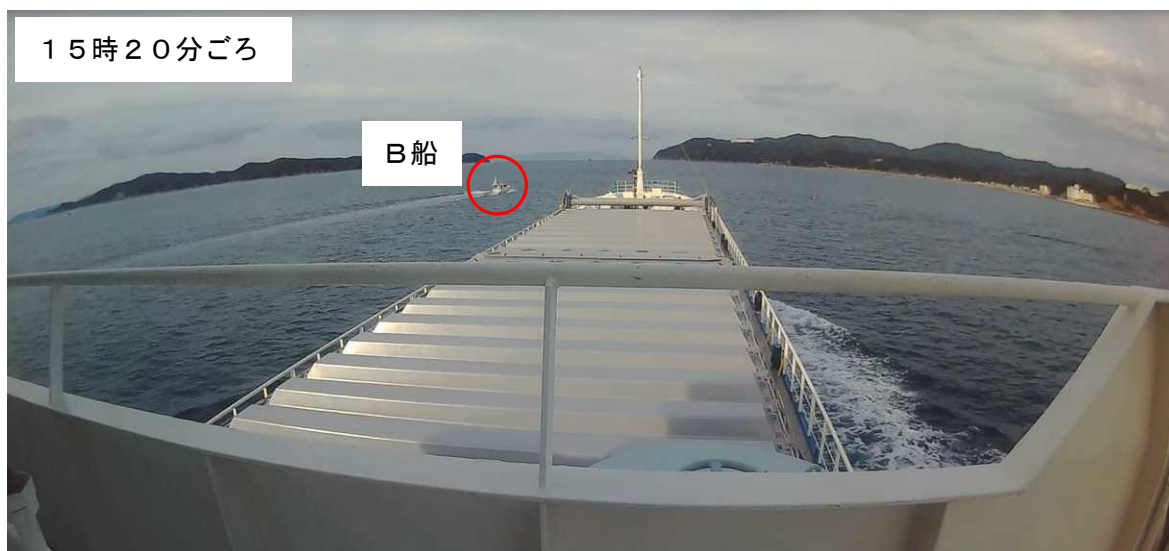
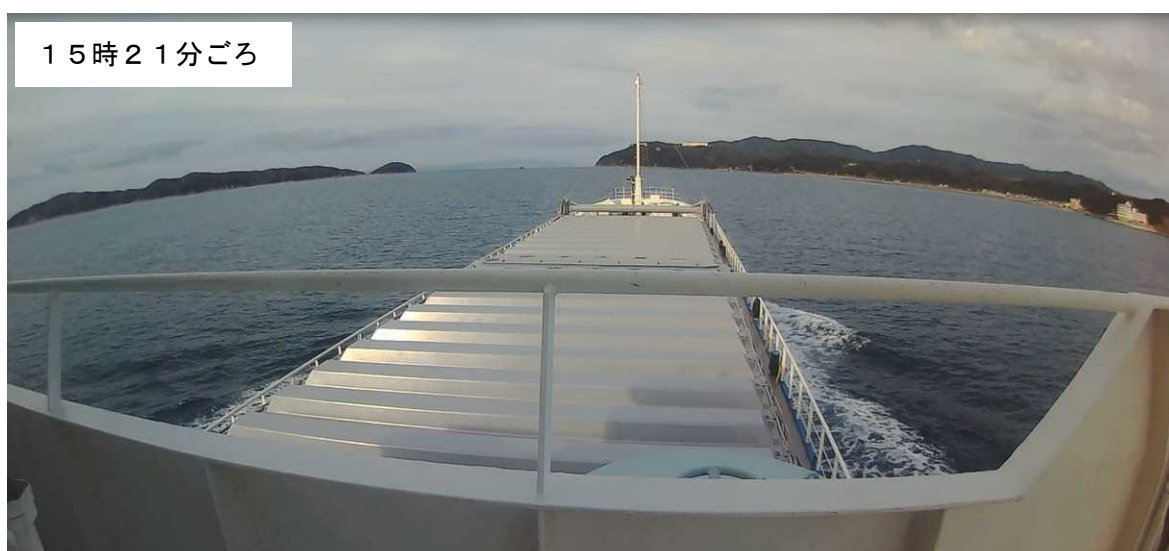
付図2 A船のドライブレコーダーに記録された映像

<p>ので漂泊しようと思い、船尾方を振り向いて見たところ、約5mの所にA船の球状船首部を認め、機関を全速力前進としたものの、B船の右舷側とA船の球状船首部左舷側とが衝突した。</p> <p>船長Bは、A船が航行を続けていたので、別のプレジャーボートに乗船している知人にA船を追い掛けてもらうとともに、B船の損傷を確認した後に自らもA船を追い掛けた。</p> <p>B船は、A船付近で漂泊して巡視艇が来るのを待ち、海上保安官の指示により、岡田漁港に帰港した。</p> <p>(付図1 航行経路図、付図2 A船のドライブレコーダーに記録された映像、付表1 A船のAIS記録(抜粋)、付表2 B船のGPS記録(抜粋) 参照)</p>
その他の事項	<p>航海士Aは、B船がA船の船首方に接近する状態であることを認めた際、汽笛を吹鳴し、減速しておけばよかったと本事故後に思った。</p> <p>船長Bは、釣り場を移動する前に周囲の見張りをしておけばよかったと本事故後に思った。</p>
分析 乗組員等の関与 船体・機関等の関与 気象・海象等の関与 判明した事項の解析	<p>A あり、B あり</p> <p>A なし、B なし</p> <p>A なし、B なし</p> <p>A船は、田倉埼北西方沖を北北東進中、航海士Aが、漂泊中のB船が航行を開始してA船の船首方に接近する状態であることを認めた際、B船がA船の船首方を通過すると思い、同じ針路及び速力で航行を続けたことから、B船と衝突したものと考えられる。</p> <p>B船は、田倉埼北西方沖で漂泊状態から発進して北東進中、船長Bが、周囲に航行中の他船はいないと思い、航行を続けたことから、船尾方から接近するA船に気付くのが遅れ、A船と衝突したものと考えられる。</p>
原因	<p>本事故は、田倉埼北西方沖において、A船が北北東進中、B船が漂泊状態から発進して北東進中、航海士Aが、B船がA船の船首方を通過すると思い、同じ針路及び速力で航行を続け、また、船長Bが、周囲に航行中の他船はいないと思い、航行を続けたため、両船が衝突したものと考えられる。</p>
再発防止策	<p>今後の同種事故等の再発防止及び被害の軽減に役立つ事項として、次のことが考えられる。</p> <ul style="list-style-type: none"> ・ 接近する他船を認めた場合は、余裕のある時機に音響信号を行い、十分な距離を保って航行すること。 ・ 航行を開始する際は、他船を見落とさないよう、周囲の状況を確認するなど、適切な見張りを行うこと。 ・ 衝突事故が発生した場合は、速やかに停船して自船及び相手船の状況を確認し、海上保安庁に通報すること。
