船舶事故調査報告書

令和2年6月3日

運輸安全委員会（海事専門部会）議決

事故種類	転覆
発生日時	令和元年11月13日 13時44分ごろ
発生場所	京都府伊根町甲 ^{こう} 埼北東方沖 本庄 ^{ほんじょう} 港北防波堤灯台から真方位040° 1.1海里（M）付近 （概位 北緯35°46.1′ 東経135°16.2′）
事故の概要	プレジャーボート飯 ^{いづな} 綱丸は、漂流中、転覆した。 飯綱丸は、船外機の濡損等を生じた。
事故調査の経過	令和元年11月18日、本事故の調査を担当する主管調査官（神戸事務所）ほか1人の地方事故調査官を指名した。 原因関係者から意見聴取を行った。
事実情報 船種船名、総トン数 船舶番号、船舶所有者等 L×B×D、船質 機関、出力、進水等	プレジャーボート 飯綱丸、5トン未満 235-31737京都、個人所有 3.71m (Lr) × 1.56m × 0.57m、FRP ガソリン機関（船外機）、13.2kW、平成6年5月
乗組員等に関する情報	船長 男性 36歳 二級小型船舶操縦士 免許登録日 令和元年10月25日 免許証交付日 令和元年10月25日 （令和6年10月24日まで有効）
死傷者等	なし
損傷	船外機に濡損、操舵スタンド前部の風防に破損、船首部及び船尾部の物入れのカバーが流出
気象・海象	気象：天気 晴れ、風向 南東、風速 約2～3m/s、視界 良好 海象：うねり 波向南東、波高約1m、潮汐 上げ潮の末期
事故の経過	本船は、船長が1人で乗り組み、家族等（以下「同乗者」という。）2人を乗せ、令和元年11月13日12時10分ごろ伊根町本庄漁港を出航し、12時20分ごろ‘甲埼北東方沖1M付近の水深約50mの釣り場’（以下「本件釣り場」という。）に到着し、船外機を停止して漂流し、釣りを開始した。 本船は、南東方からの風及びうねりを受け、船首が北東方を向いた状態で北西方へ流されながら、同乗者の1人が前部甲板の物入れのカバーに、船長が中央部の操舵スタンド後方に置いた釣り具入れに、も

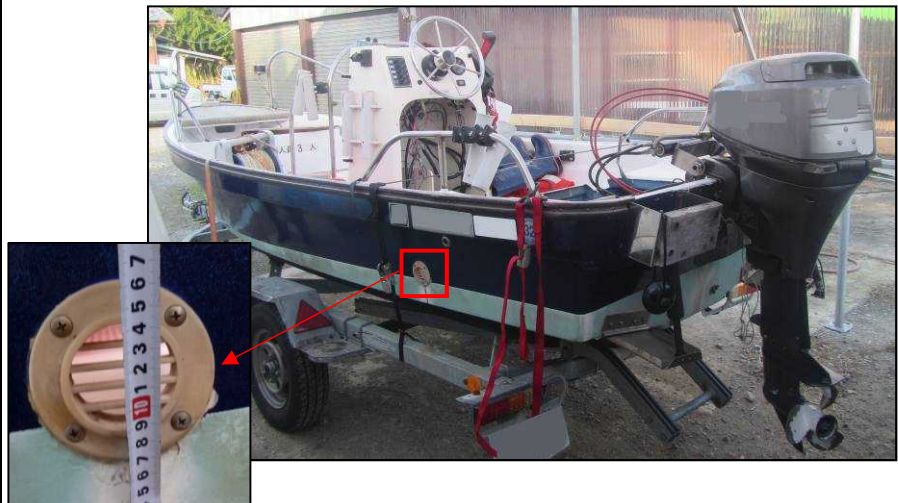
写真1 放水口

本船は、船尾部両舷のブルワークに1か所ずつ設けられた直径約5cmの放水口に蓋を取り付けずに漂泊していたところ、3人が乗船した状態で海面が放水口の下端よりやや上にある状態で、海水が放水口から流入しては排出される状況であった。

船長は、13時35分ごろ、船尾トリムが大きくなったと感じ、船尾方を見たところ、放水口から流入した海水が甲板上に約10cmの高さまで滞留し、船尾部が下がっていることに気付いた。(写真1、2参照)

本船の取扱説明書には「本船には甲板上に溜まった水を排水するための放水口が取り付けられているが、航行中は原則として放水口の蓋は締めておくこと及び係留時は蓋を外しておくことと雨水等が自然に排水される。」旨の記載があったが、船長は、本船を購入した際、取扱説明書が付属しておらず、このことを知らなかった。

本船の放水口の蓋は、本事故当時、船長が腰掛けていた釣り具入れに収納されており、海水の滞留に気付いた際、取り付けようと思った

<p>再発防止策</p>	<p>今後の同種事故等の再発防止に役立つ事項として、次のことが考えられる。</p> <ul style="list-style-type: none"> ・航行中は、放水口の蓋を必ず締めておくこと。

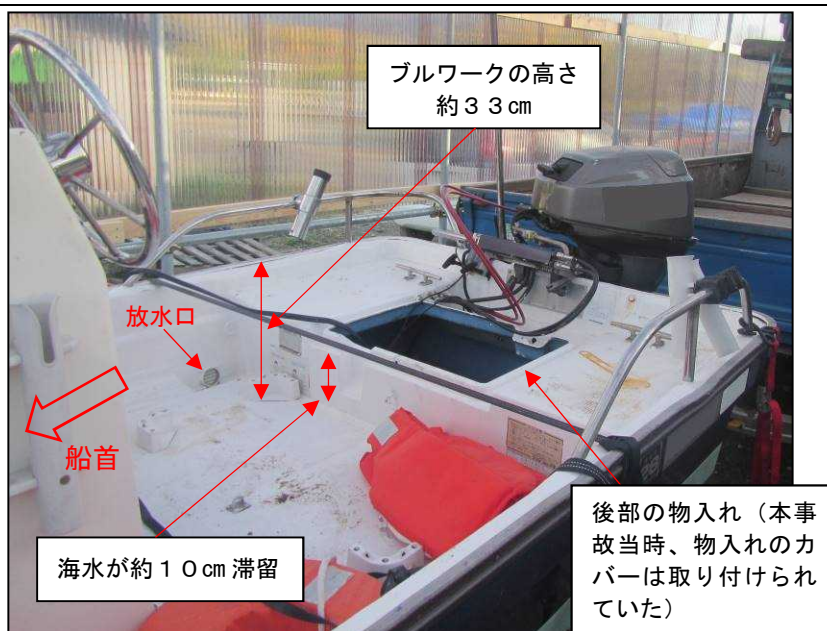
写真2 船尾部

本船は、風浪の発生に伴い横揺れが生じるようになり、片舷に傾斜した際に放水口から流入した海水が排出されないまま反対舷に傾斜することを繰り返すうち、流入する海水の量が排出される量よりも多くなり、海水が甲板上に滞留するようになった。

本船は、船尾部が徐々に下がって船尾方から波しぶきが入る状況下、全員が仕掛けの回収を終えたので、船長が船尾部にいた同乗者を船首部に移動させようとしていたところ、13時44分ごろ右舷船尾方から高さ約1mの波が打ち込んで、右舷方に転覆した。
