## 船舶事故調査報告書

事故種類	乗組員死亡
発生日時	令和元年11月17日 21時50分ごろ
発生場所	石川県金沢港 金沢港 <small>かないわ</small> 金石東防波堤灯台から真方位243°990m付近 （概位 北緯36°36.2′ 東経136°35.0′）
事故の概要	漁船 <small>に</small> 新西丸 <small>しんにし</small> は、航行中、甲板員が落水して死亡した。
事故調査の経過	令和元年11月19日、本事故の調査を担当する主管調査官（神戸事務所）ほか1人の地方事故調査官を指名した。 原因関係者から意見聴取を行った。
事実情報 船種船名、総トン数 船舶番号、船舶所有者等 L×B×D、船質 機関、出力、進水等	漁船 二 新西丸、1.1トン IK3-21728（漁船登録番号）、個人所有 6.89m（Lr）×2.14m×0.78m、FRP ディーゼル機関、55kW（動力漁船登録票による）、昭和62年8月
乗組員等に関する情報	船長 男性 46歳 一級小型船舶操縦士 免許登録日 平成18年6月8日 免許証交付日 平成28年2月22日 （令和3年2月21日まで有効） 甲板員 男性 72歳 一級小型船舶操縦士・特殊小型船舶操縦士・特定 免許登録日 昭和50年3月7日 免許証交付日 平成30年9月27日 （令和6年8月8日まで有効）
死傷者等	死亡 1人（甲板員）
損傷	なし
気象・海象	気象：天気 曇り、風向 東、風力 1、視界 良好 海象：うねり 波向北、波高約1.3m（港外）、潮汐 高潮時、水温 約19℃ 金沢市には、11月17日16時42分に強風注意報が発表され、本事故当時も継続中であった。
事故の経過	本船は、船長及び甲板員が乗り組み、令和元年11月17日21時

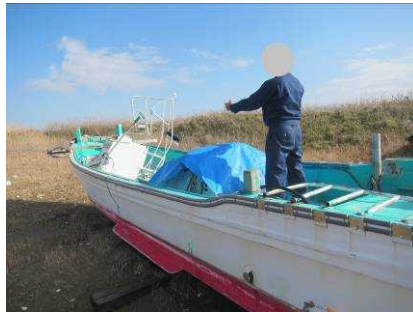
写真2 船長の位置

本船は、船長が船体中央の操舵スタンドの前に立って手動操舵で操船に当たり、甲板員が進行方向の海面の状況を見るために前部甲板に立ち、金沢市犀川河口に向かった。(写真1～3参照)

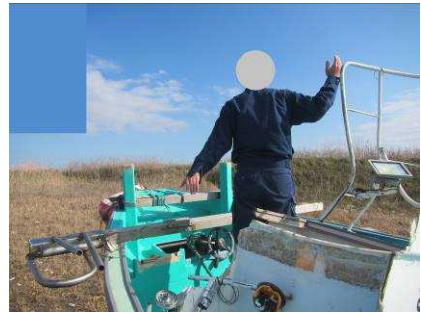
写真3 甲板員の位置

甲板員は、船長に増速するよう合図を送り、船長が増速して約8ノット（kn）の速力（対地速力、以下同じ。）で北西進していたところ、21時50分ごろ高波を左舷船首方から受け、左舷船首部が持ち上げられて船体が右舷側に傾斜し、甲板員がバランスを崩して右舷側に落水した。

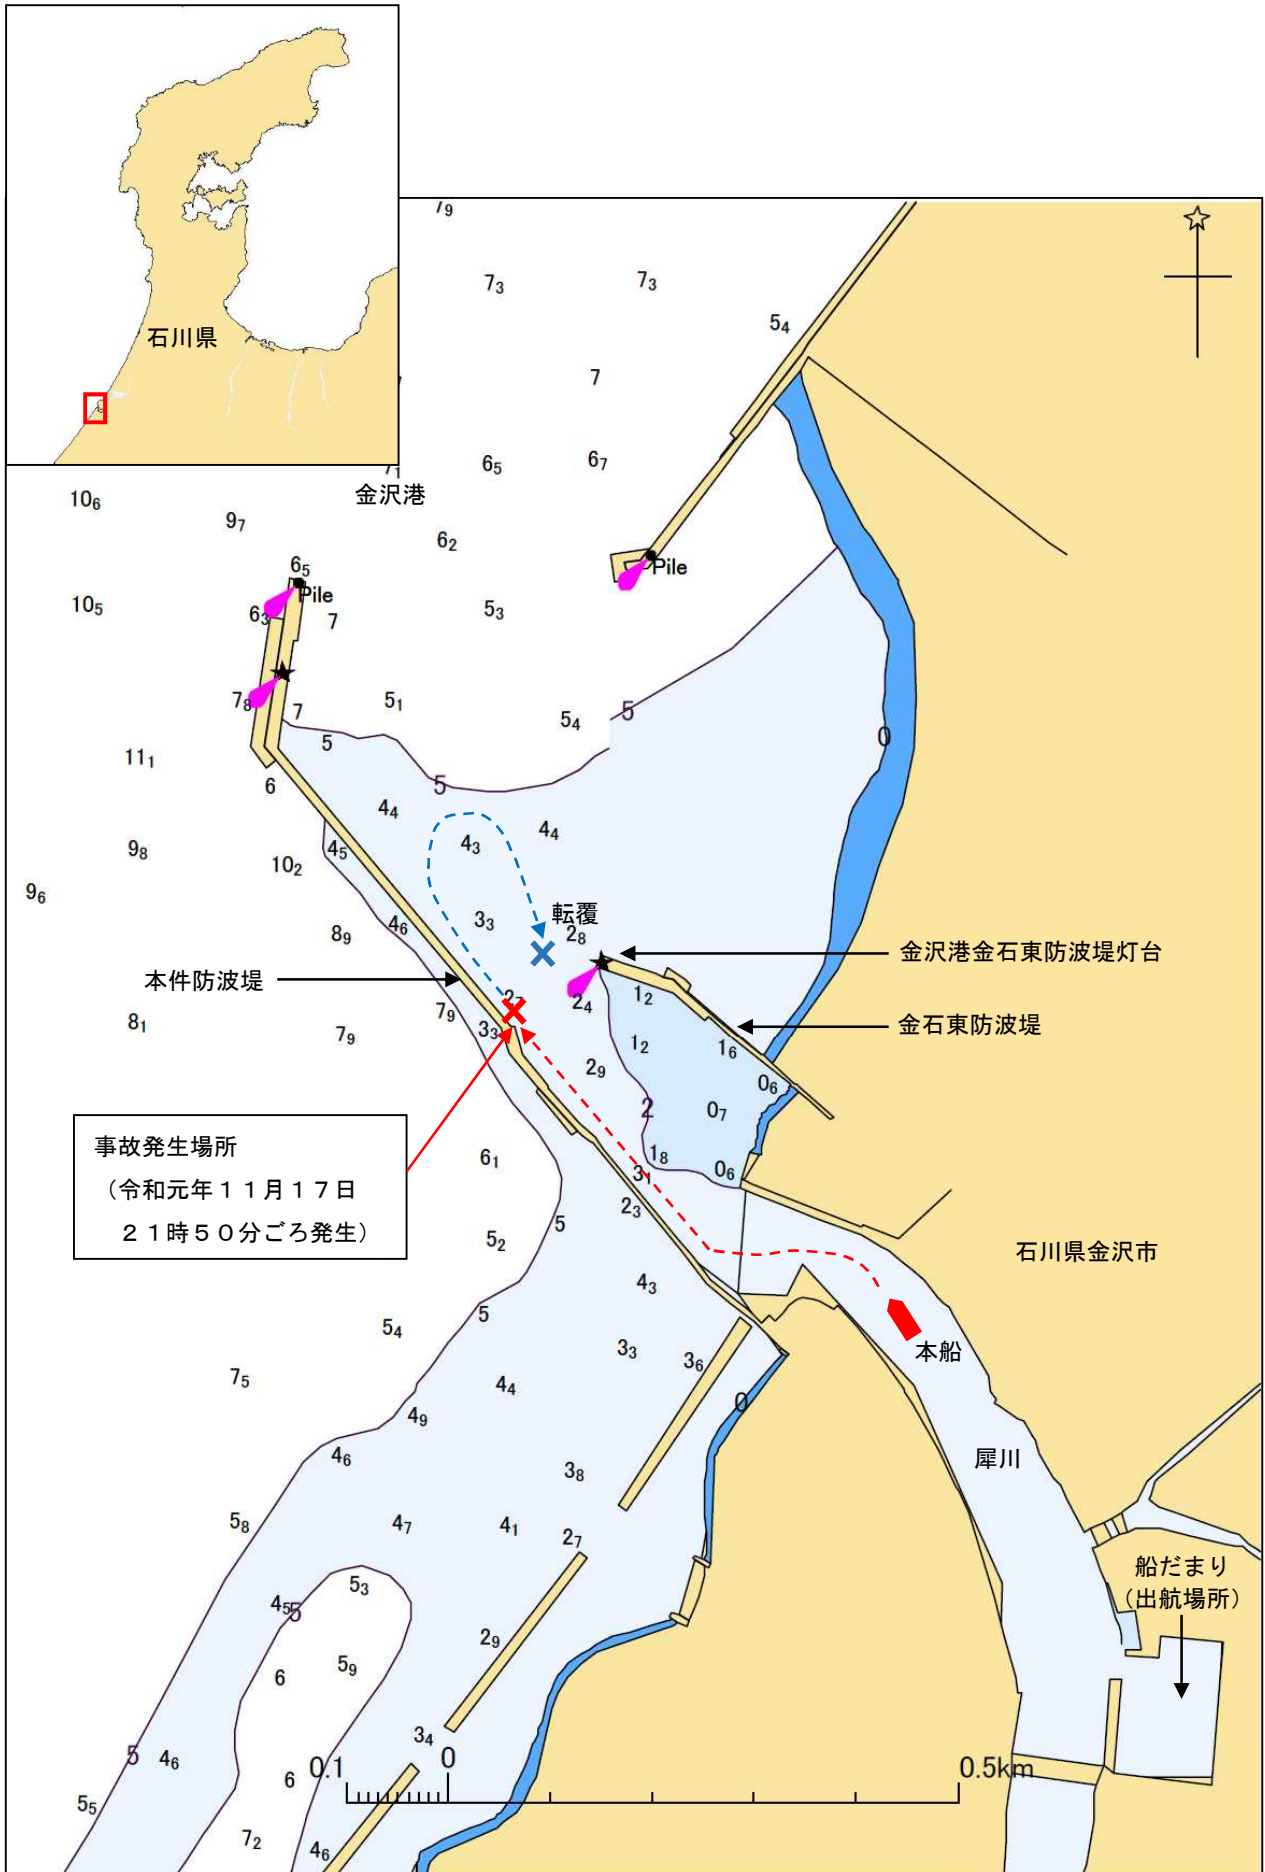
付図1 事故発生経過概略図

船長は、金石東防波堤南方の海域は水深が浅く波高が高いので、本件防波堤に寄って航行することとし、本件防波堤から約10m離れ、本件防波堤に沿って北西進を開始し、甲板員が、左手で揚網機につかまり、進行方向の海面の状況を見ていたところ、船首方から連続して接近するうねりを認め、右手で船長に減速するよう合図を送り、船長がクラッチレバー及びスロットルレバーを操作し、減速して停船した。
