## 船舶事故調査報告書

事故種類	転覆
発生日時	令和元年11月17日 21時52分ごろ
発生場所	石川県金沢港 金沢港金石東防波堤灯台から真方位279°560m付近 （概位 北緯36°36.3′ 東経136°35.0′）
事故の概要	漁船 <sup>に</sup> 新西丸 <sup>しんにし</sup> は、航行中、転覆した。 二 新西丸は、船橋構造物の破損等を生じた。
事故調査の経過	令和元年11月19日、本事故の調査を担当する主管調査官（神戸事務所）ほか1人の地方事故調査官を指名した。 原因関係者から意見聴取を行った。
事実情報 船種船名、総トン数 船舶番号、船舶所有者等 L×B×D、船質 機関、出力、進水等	漁船 二 新西丸、1.1トン IK3-21728（漁船登録番号）、個人所有 6.89m(Lr)×2.14m×0.78m、FRP ディーゼル機関、55kW（動力漁船登録票による）、昭和62年8月
乗組員等に関する情報	船長 男性 46歳 一級小型船舶操縦士 免許登録日 平成18年6月8日 免許証交付日 平成28年2月22日 （令和3年2月21日まで有効）
死傷者等	なし
損傷	船橋構造物に破損、揚網機等が脱落（全損）
気象・海象	気象：天気 曇り、風向 東、風力 1、視界 良好 海象：うねり 波向北、波高約1.3m（港外）、潮汐 高潮時、水温 約19℃ 金沢市には、11月17日16時42分に強風注意報が発表され、本事故当時も継続中であった。
事故の経過	本船は、船長及び甲板員が乗り組み、いずれも腰巻き型の救命胴衣を着用し、仕掛けていた刺し網を揚収する目的で、令和元年11月17日21時45分ごろ金沢港金石地区の船だまりを出航し、約8ノット(kn)の速力（対地速力、以下同じ。）で航行中、高波を左舷船首方から受けて右舷側に傾斜し、前部甲板に立ち、進行方向の海面の状況

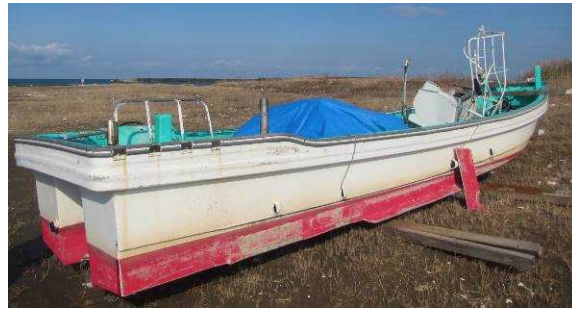
写真1 本船

本船は右回頭中、船長が後方から「おーい」という甲板員の声聞き、回頭を終えて、船首が南東に向き、左舷船尾方から高波を受ける状態で、甲板員の声が聞こえた辺りに向けて約3knの速力で南東進していたところ、21時52分ごろ左舷船尾方から高波を受けて船尾部が持ち上げられ、船首部が海中に突っ込んで、大量の海水が船首部から船内に流入し、右舷側に傾斜して転覆した。

<p><b>原因</b></p>	<p>本事故は、夜間、本船が、金沢港において、強風注意報が発表され、北からのうねりがある状況下、左舷船尾方から高波を受ける状態で南東進したため、港口から入ったうねりに防波堤からの反射波が合成されて発生した高波を左舷船尾方から受けて船尾部が持ち上げられ、船首部が海中に突っ込んで、大量の海水が船首部から船内に流入し、右舷側に傾斜して転覆したものと考えられる。</p>
<p><b>再発防止策</b></p>	<p>今後の同種事故等の再発防止及び被害の軽減に役立つ事項として、</p>

<p>次のことが考えられる。</p> <ul style="list-style-type: none"><li>・ 航行中は、波及びうねりの方向を十分に把握して操船を行い、できる限り船尾方から波及びうねりを受けないようにすること。</li><li>・ 出航前に気象情報を適切に入手し、荒天が予想される時は出航を控えること。また、航行中に気象及び海象の悪化を認めた場合には、速やかに帰航すること。</li><li>・ 緊急時に救助要請ができるよう、防水型の携帯電話又は防水パックに入れた携帯電話を持参しておくことが望ましい。</li></ul>
--	--

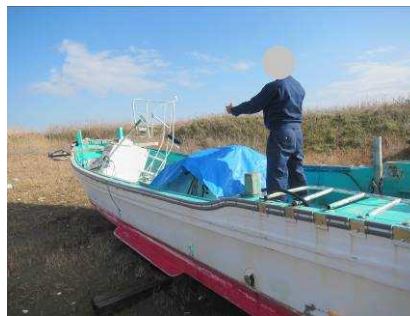
写真2 船長の位置

を見て船長に合図を送っていた甲板員がバランスを崩して右舷側に落水した。(写真1～3参照)
