船舶事故調査報告書

令和2年6月3日
 運輸安全委員会（海事専門部会）議決
 委員 佐藤 雄二（部会長）
 委員 田村 兼吉
 委員 岡本 満喜子

事故種類	衝突
発生日時	令和元年12月2日 09時40分ごろ
発生場所	鳴門海峡（大鳴門橋北西方沖） 孫崎灯台から真方位346° 1.3海里（M）付近 （概位 北緯34° 15.6′ 東経134° 38.2′）
事故の概要	漁船 ^{だいいち} 大一丸は、漂泊中、また、漁船 ^{まつおか} 松岡丸は、南東進中、両船が衝突した。 大一丸は、船長が負傷し、機関室出入口扉の破損等を生じ、また、松岡丸は、船長が負傷し、船首船底部のスカッパーに破損を生じた。
事故調査の経過	令和元年12月4日、本事故の調査を担当する主管調査官（神戸事務所）ほか1人の地方事故調査官を指名した。 原因関係者から意見聴取を行った。
事実情報 船種船名、総トン数 船舶番号、船舶所有者等 L×B×D、船質 機関、出力、進水等	A 漁船 大一丸、1.4トン T O 3 - 1 8 9 0 1（漁船登録番号）、個人所有 8.55m（Lr）×1.80m×0.65m、FRP ディーゼル機関、169kW（動力漁船登録票による）、平成5年7月20日 B 漁船 松岡丸、1.1トン T O 3 - 1 6 8 2 2（漁船登録番号）、個人所有 8.39m（Lr）×1.85m×0.64m、FRP ディーゼル機関、漁船法馬力数50、昭和61年10月18日
乗組員等に関する情報	A 船長A 男性 75歳 一級小型船舶操縦士・特殊小型船舶操縦士・特定 免許登録日 昭和50年3月10日 免許証交付日 平成31年2月27日 （令和6年5月16日まで有効） B 船長B 男性 77歳 一級小型船舶操縦士・特殊小型船舶操縦士・特定 免許登録日 昭和50年3月10日 免許証交付日 平成31年2月27日 （令和6年6月13日まで有効）
死傷者等	A 重傷 1人（船長A）

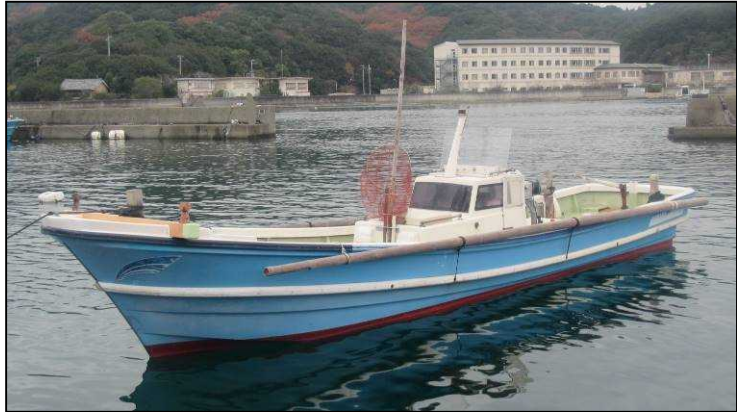
写真4 B船

B船は、船長Bが1人で乗り組み、06時30分ごろ大鳴門橋北西方沖1.5M付近に到着し、北西方へ流されながら手釣りによる一本釣り漁を行っていた。(写真4参照)

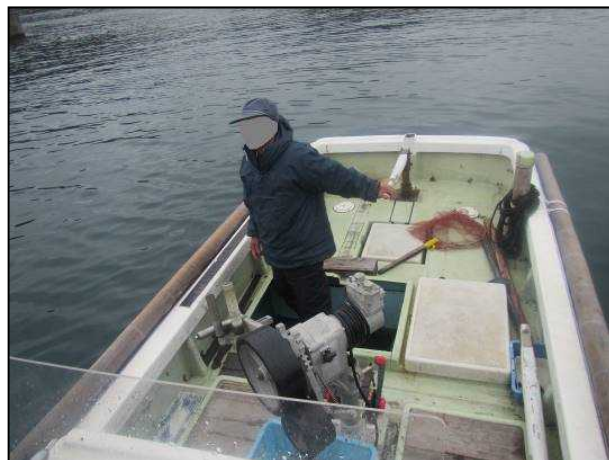
写真5 船長Bの操船状況(再現)

船長Bは、漁場を通過して魚を揚げた後、漁具の投入場所まで戻ることとし、目視で周囲を確認したところ、遠方に船舶が点在していたものの、ふだんよりも船舶が少なく、また船首方には他船を見掛けなかったため、前路に他船はいないと思い、スロットルレバー、クラッチレバー及び舵棒を操作しやすい後部甲板の右舷側の物入れの中に立った状態で、09時30分ごろ南東進を開始した。(写真5～7参照)

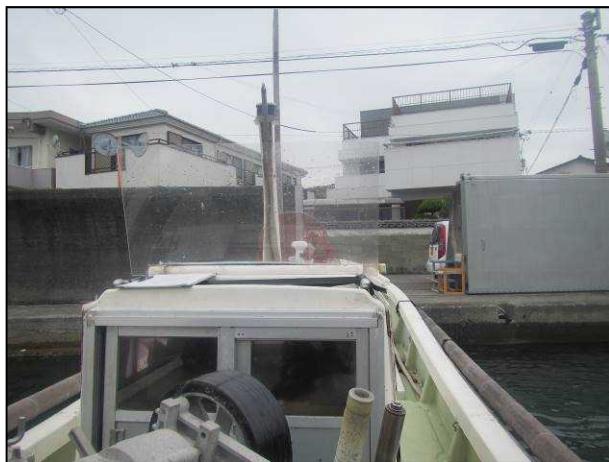
写真7 船長Bの操船場所からの船首方の見通し状況（停船時）

船長Bは、B船の船首が浮上して船首方に死角が生じた状態で、スロットルレバー、クラッチレバー及び舵棒を操作して約7knの対地速力で南東進中、船体に衝撃を感じ、A船と衝突したことを知った。

B船は、約7knの速力で航行すれば船首が浮上し、船長Bが物入れの中に立って正船首方を見た時、正船首を中心に右舷約10°から

<p>左舷約10°までの範囲に死角が生じていた。</p> <p>船長Bは、船首方の死角にA船が入っていたので、衝突するまでA船に気付かなかったのではないかと本事故後に思った。</p> <p>船長Bは、本事故当時、船舶が少なかったので、スロットルレバー、クラッチレバー及び舵棒を操作しやすい後部甲板の物入れの中に立って操船していたものの、船舶が多い時は周囲の見通しが良い甲板上に立って操船していた。(写真8参照)</p>

<p>進中、船長Aが、周囲に操業に支障を来す他船はいないと思い、操業に集中しており、また、船長Bが、前路に他船はいないと思い、船首方に死角が生じる場所で操船していたため、互いに接近していることに気付かず、両船が衝突したものと考えられる。</p>
<p>再発防止策</p>	<p>今後の同種事故等の再発防止に役立つ事項として、次のことが考えられる。</p> <ul style="list-style-type: none"> ・ 操船場所によって船首方に死角が生じている場合、船首を左右に振ったり、見張りの場所を変えたりして、常時、死角を補う見張りを適切に行いながら航行すること。 ・ 漂泊して操業している場合において、接近する他船はいないと思わず、常時適切な見張りを行って接近する他船の早期発見に努めること。
