# 船舶事故調査報告書

事故種類	衝突
発生日時	令和元年12月13日 14時55分ごろ
発生場所	徳島県徳島小松島港東方沖 才亀磯灯標から真方位086° 3.2海里（M）付近 （概位 北緯34° 02.5′ 東経134° 41.7′）
事故の概要	液体化学薬品ばら積船第五新宝丸は、北北西進中、また、漁船金比羅丸は、西進中、両船が衝突した。 第五新宝丸は、右舷側外板に擦過傷を生じ、また、金比羅丸は、左舷船首部に亀裂を生じた。
事故調査の経過	令和元年12月19日、本事故の調査を担当する主管調査官（神戸事務所）ほか1人の地方事故調査官を指名した。 原因関係者から意見聴取を行った。
<b>事実情報</b> 船種船名、総トン数 船舶番号、船舶所有者等 L×B×D、船質 機関、出力、進水等	A 液体化学薬品ばら積船 第五新宝丸、199トン 131442、有限会社平岡海運 49.58m×7.80m×3.30m、鋼 ディーゼル機関、588kW、平成元年12月 B 漁船 金比羅丸、12トン TO2-2781（漁船登録番号）、個人所有 14.98m（Lr）×4.26m×1.42m、FRP ディーゼル機関、80kW（動力漁船登録票による）、昭和62年11月22日
乗組員等に関する情報	A 船長A 男性 30歳 四級海技士（航海） 免許年月日 平成28年6月22日 免状交付年月日 平成28年6月22日 免状有効期間満了日 令和3年6月21日 航海士A 男性 35歳 六級海技士（航海） 免許年月日 平成23年9月9日 免状交付年月日 平成28年8月3日 免状有効期間満了日 令和3年9月8日 B 船長B 男性 65歳

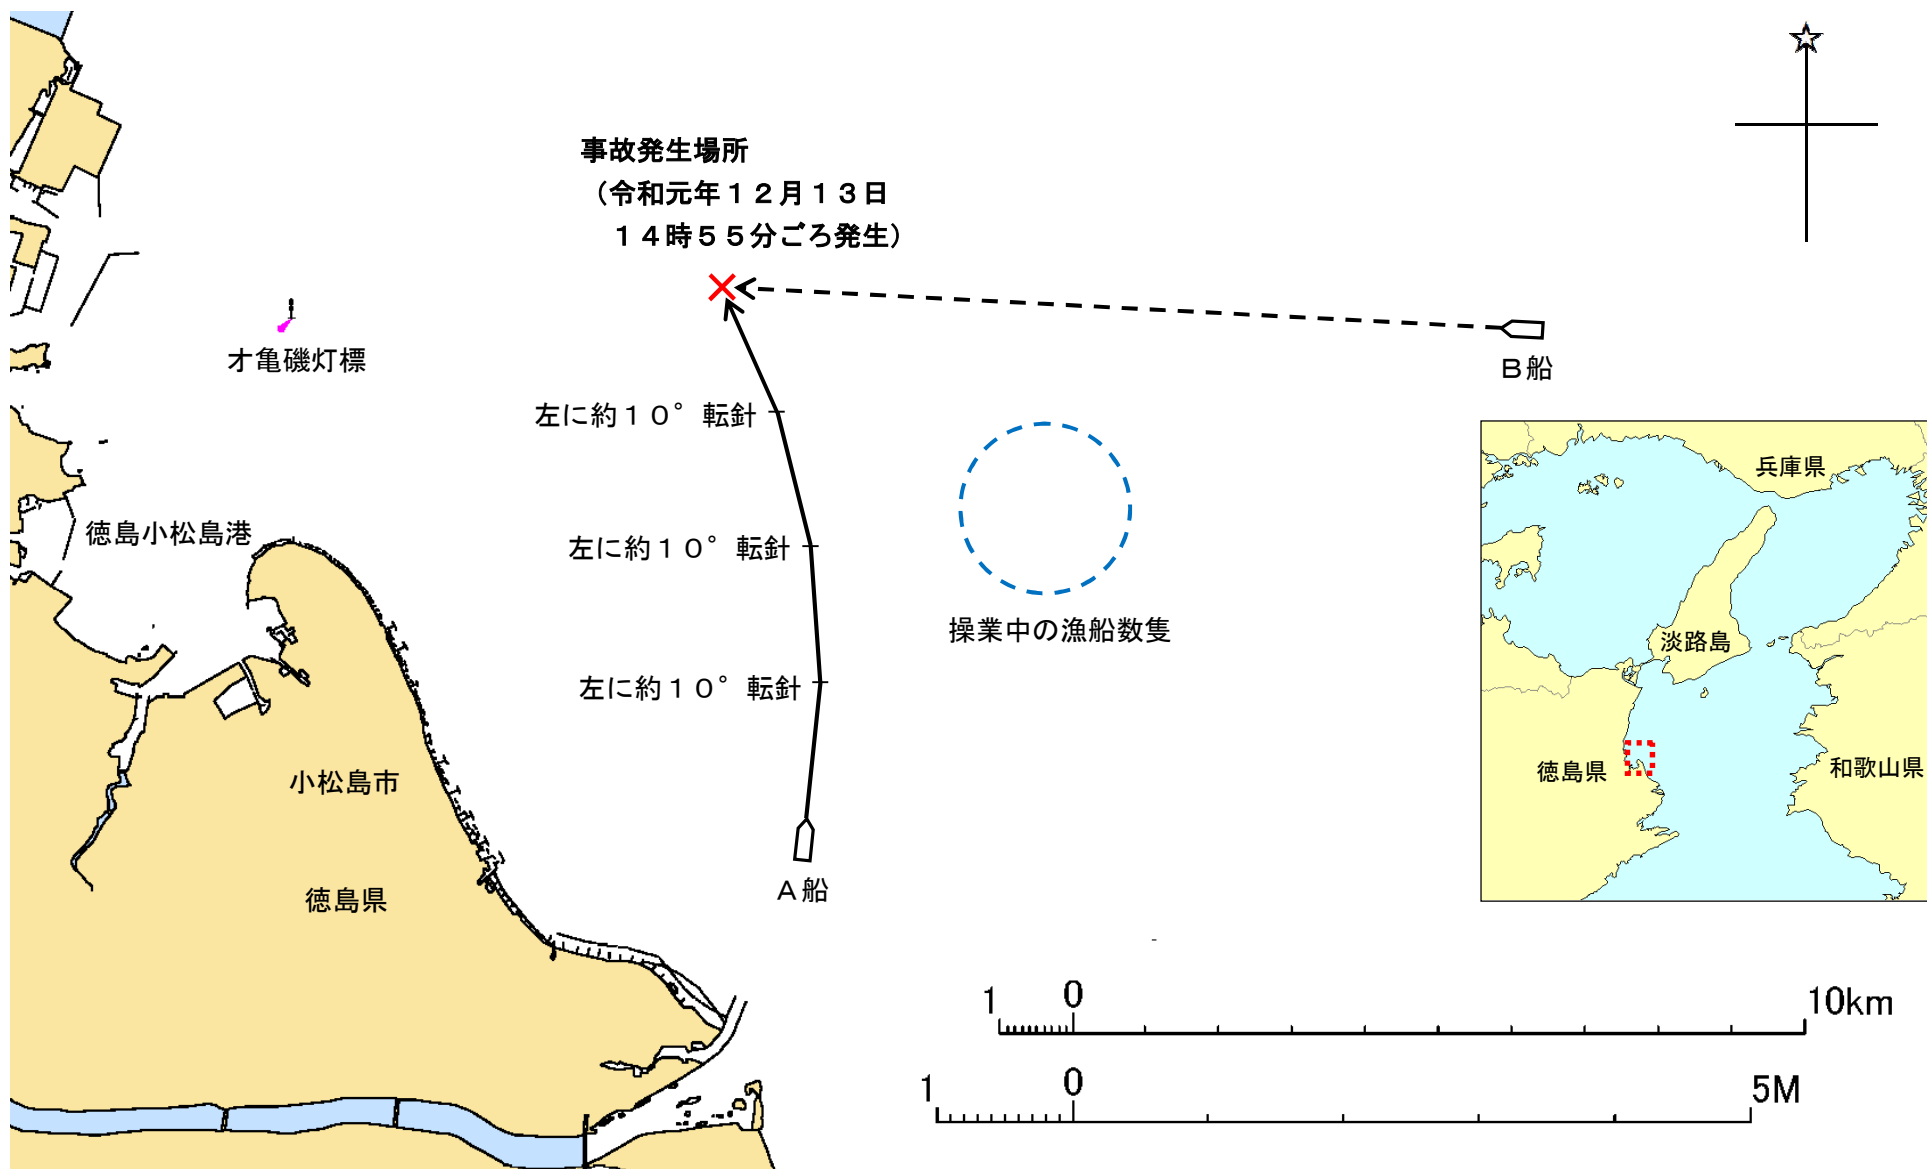
付図1 事故発生経過概略図

<p>一級小型船舶操縦士・特殊小型船舶操縦士・特定  免許登録日 昭和58年10月3日  免許証交付日 平成30年7月24日  (令和5年10月2日まで有効)</p>
死傷者等	なし
損傷	<p>A 右舷側外板に擦過傷  B 左舷船首部に亀裂</p>
気象・海象	<p>気象：天気 晴れ、風向 北東、風力 1、視界 良好  海象：海上 平穏</p>
事故の経過	<p>A船は、船長A及び航海士Aほか2人が乗り組み、岡山県倉敷市水島港で積荷役を行う目的で、令和元年12月13日14時00分ごろ徳島県阿南市富岡港を出港した。</p> <p>航海士Aは、14時25分ごろから単独の船橋当直に当たり、徳島県小松島市東方沖を約10ノット(kn)の速力(対地速力、以下同じ。)で自動操舵により北進中、右舷船首方に操業中の漁船数隻を認め、針路を左に約10°転じて航行を続けた。</p> <p>航海士Aは、右舷船首方に西進しているB船を、及びB船の船尾方に数隻の船舶をそれぞれ認め、針路を更に左に約10°転じた後、双眼鏡でB船を見て動静を確認し、念のためB船との通過距離を離そうと針路を更に左に約10°転じた。</p> <p>A船は、北北西進中、航海士Aが、B船の前路を安全に通過できると思い、船首方の見張りを行いながら航行を続けていたところ、右舷方至近にB船を認め、機関を中立運転としたものの、14時55分ごろB船と衝突した。</p> <p>A船は、航海士Aが本事故の発生を海上保安庁に通報した後、海上保安官の指示により、徳島小松島港に入港した。</p> <p>B船は、船長Bが1人で乗り組み、14時00分ごろ、徳島小松島港東方沖での底びき網漁を終え、後部甲板左舷側で漁獲物の選別作業を行いながら、同港に向けて帰航を開始した。</p> <p>船長Bは、左舷船首方に操業中の漁船数隻を認め、それらの北方を約9knの速力で自動操舵により西進した後、船首方に他船を認めなかったため、前路に他船はいないと思い、漁獲物の選別作業を続けた。</p> <p>B船は、同じ針路及び速力で航行中、船長Bが、ふと顔を上げたところ、左舷方至近に迫ったA船を認め、機関を全速力後進としたものの、A船と衝突した。</p> <p>B船は、海上保安官の指示により、徳島小松島港に入港した。  (付図1 事故発生経過概略図 参照)</p>

<p><b>分析</b></p> <p>乗組員等の関与 船体・機関等の関与 気象・海象等の関与 判明した事項の解析</p>	<p>A あり、B あり A なし、B なし A なし、B なし</p> <p>A 船は、徳島小松島港東方沖を北北西進中、航海士 A が、右舷船首方に西進中の B 船を認めて針路を 2 回左に転じ、B 船の前路を安全に通過できると思い、B 船から目を離して船首方の見張りを行いながら航行を続けたことから、右舷方至近となるまで B 船の接近に気付かず、機関を中立運転としたものの、B 船と衝突したものと考えられる。</p> <p>B 船は、徳島小松島港東方沖を西進中、船長 B が、前路に他船はいないと思い、漁獲物の選別作業を行いながら航行を続けたことから、左舷方から接近する A 船に気付くのが遅れ、機関を全速力後進としたものの、A 船と衝突したものと考えられる。</p>
<p><b>原因</b></p>	<p>本事故は、徳島小松島港東方沖において、A 船が北北西進中、B 船が西進中、航海士 A が、B 船の前路を安全に通過できると思い、B 船から目を離して船首方の見張りを行いながら航行を続け、また、船長 B が、前路に他船はいないと思い、漁獲物の選別作業を行いながら航行を続けたため、両船が衝突したものと考えられる。</p>
<p><b>再発防止策</b></p>	<p>今後の同種事故等の再発防止に役立つ事項として、次のことが考えられる。</p> <ul style="list-style-type: none"> <li>・ 接近する他船を認めた場合、避航措置をとった後も注意を怠ることなく、安全に通過するまで動静監視を継続すること。</li> <li>・ 航行中は、漁獲物の選別作業に没頭せず、常時、周囲の見張りを適切に行うこと。</li> </ul>
