船舶事故調査報告書

令和2年6月3日

運輸安全委員会（海事専門部会）議決

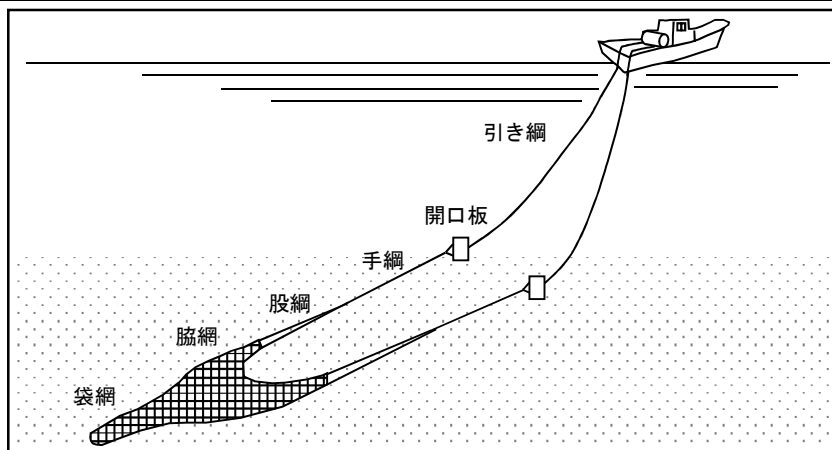
図1 底びき網

本船が所属する漁業協同組合で使用されている底びき網は、2本の引き綱(約200m)、2つの開口板(網口を広げるために引き綱と手綱の間に取り付けられている板)、2本の手綱(約25m)、2本の股綱(約25m)、脇綱(約20m)及び袋網(約20~25m)で構成され、本船が発見された際、脇綱までがネットローラーに巻き取られており、袋網の前端から約10mが後部甲板に揚げられ、後端から約10mが海中に残った状態であった。(図1参照)

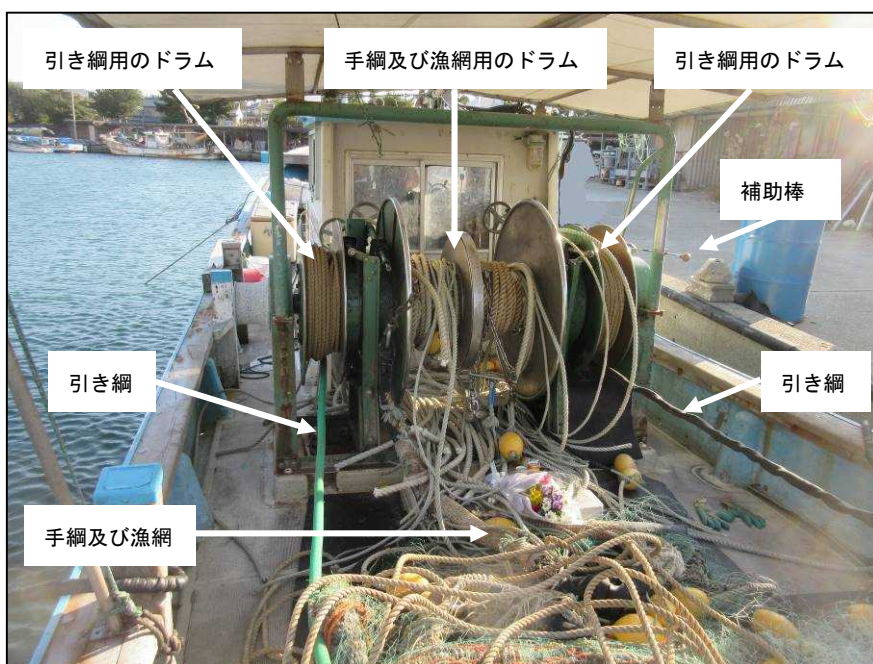
写真2 ネットローラー及び漁具

ネットローラーは船橋後方中央に設けられ、機関駆動の油圧機器で作動し、中央部に手綱及び漁網用のドラム、両舷側に引き綱用のドラムが配置されており、ネットローラーの右舷側の船首方に回転速度を調節する操作レバーがあり、ネットローラーの船尾側でも操作ができるよう操作レバーに補助棒が取り付けられ、緊急停止装置はなく、ネットローラーに過負荷が生じた場合、機関が停止するようになっていた。(写真2、3参照)

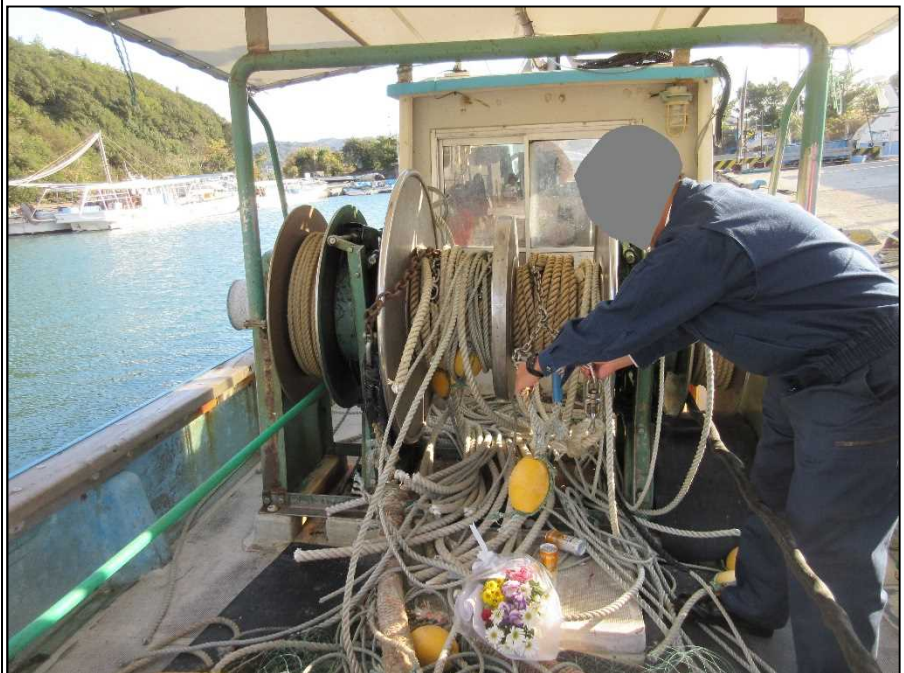
写真4 手綱及び漁網を整える作業（再現）

所属漁業協同組合の代表者及び僚船の船長は、本船の揚網時、手綱及び漁網がドラムに均等に巻かれるよう、船長が、ネットローラーの後方で手綱及び漁網を手で整える作業を行っている間に、着衣が巻き込まれたか又は転倒してネットローラーの下方から巻き込まれ、手綱及び漁網と共に巻かれている間にネットローラーに過負荷が生じて機関が停止したのではないかと本事故後に思った。(写真4参照)

所属漁業協同組合の代表者及び僚船の船長は、手綱又は漁網を整える時は、一旦ネットローラーを止めてから作業した方が安全であるが、船長はベテランの漁師であったので、ネットローラーを止めないまま作業をしていたのではないかと本事故後に思った。
