## 船舶事故調査報告書

| 事故種類 | 乗揚 |
| 発生日時 | 令和元年5月19日 22時51分ごろ |
| 発生場所 | 北海道室蘭市室蘭港南防波堤中央部付近<br>室蘭港南防波堤灯台から真方位145° 110m付近<br>（概位 北緯42° 20.9′ 東経140° 57.0′） |

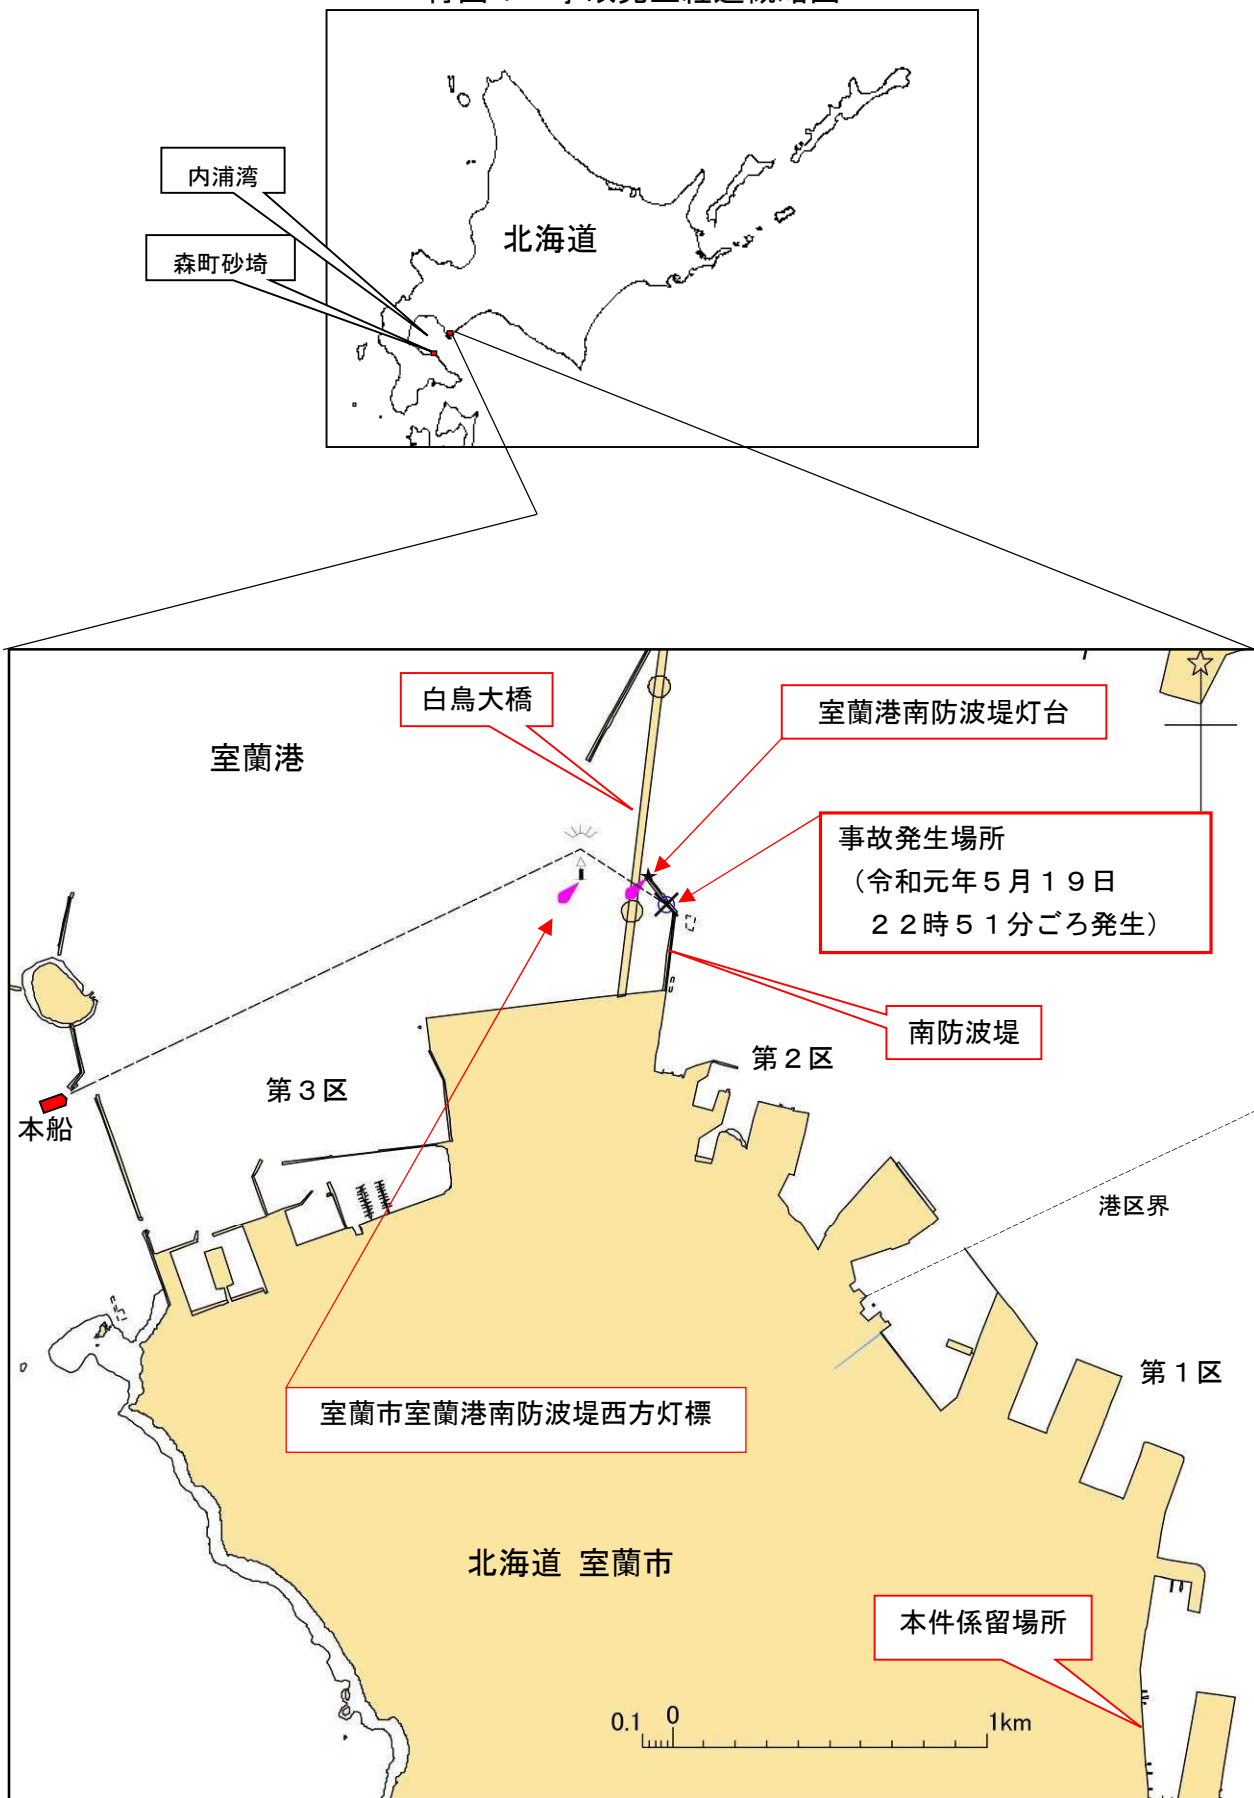
付図1 事故発生経過概略図

本船は、船長が、オーニングを畳み終えた後、船首方を振り返ったところ、南防波堤上に人影が見えたので、慌てて右舵を取り、次いでスロットルを戻して後進に操作したが、22時51分ごろ南防波堤西側の消波ブロックを駆け上がるように同ブロックに乗り揚げた。

| 原因 | <p>本事故は、夜間、本船が室蘭港内を本件係留場所に向けて東進し、南防波堤に接近した際、船長が、短時間で作業が済むから支障ないと思い、船首方から視線を外してオーニングを畳むなどの作業を行いながら航行を続けたため、南防波堤西側の消波ブロックに乗り揚げたものと考えられる。</p> |

| 再発防止策 | <p>今後の同種事故等の再発防止に役立つ事項として、次のことが考えられる。</p> <ul style="list-style-type: none"> <li>・ 作業を行う際は、周囲の状況を十分に確認の上、安全な海域で行い、航行中は常時適切な周囲の見張りを行うこと。</li> <li>・ 慣れた港であっても、記憶だけに頼らず、事前に海図等で防波堤等を確認するなどして、航行すること。</li> <li>・ レーダー等の航海計器を装備していない船舶は、夜間航行を行わないことが望ましい。</li> <li>・ 単独で操船を行う場合、適宜寄港して休憩する等して、長時間の航行を避けること。</li> </ul> |
