船舶事故調査報告書

事故種類	衝突
発生日時	令和元年12月31日 04時15分ごろ
発生場所	高知県高知市高知港 高知港口防波堤灯台から真方位028°560m付近 （概位 北緯33°30.3′ 東経133°35.1′）
事故の概要	プレジャーボート ^{めぐみ} 恵丸は、南西進中、また、プレジャーボート ^{とし} 利丸は、錨泊中、両船が衝突した。 恵丸は船首船底部外板に塗膜の剥離を生じ、また、利丸は右舷船尾部外板の亀裂等を生じた。
事故調査の経過	令和2年1月7日、本事故の調査を担当する主管調査官（神戸事務所）ほか1人の地方事故調査官を指名した。 原因関係者から意見聴取を行った。
事実情報 船種船名、総トン数 船舶番号、船舶所有者等 L×B×D、船質 機関、出力、進水等	A プレジャーボート 恵丸、2.5トン 280-45520高知、個人所有 7.65m(Lr)×2.28m×0.97m、FRP ディーゼル機関、95.60kW、平成8年3月 B プレジャーボート 利丸、5トン未満 282-5934高知、個人所有 5.13m(Lr)×1.30m×0.43m、FRP ガソリン機関、7.3kW、昭和55年1月
乗組員等に関する情報	A 船長A 男性 64歳 一級小型船舶操縦士・特殊小型船舶操縦士・特定 免許登録日 平成11年10月21日 免許証交付日 令和元年7月3日 （令和6年10月20日まで有効） B 船長B 男性 73歳 二級小型船舶操縦士 免許登録日 平成23年10月6日 免許証交付日 平成28年9月6日 （令和3年10月5日まで有効）
死傷者等	なし
損傷	A 船首船底部外板に塗膜の剥離

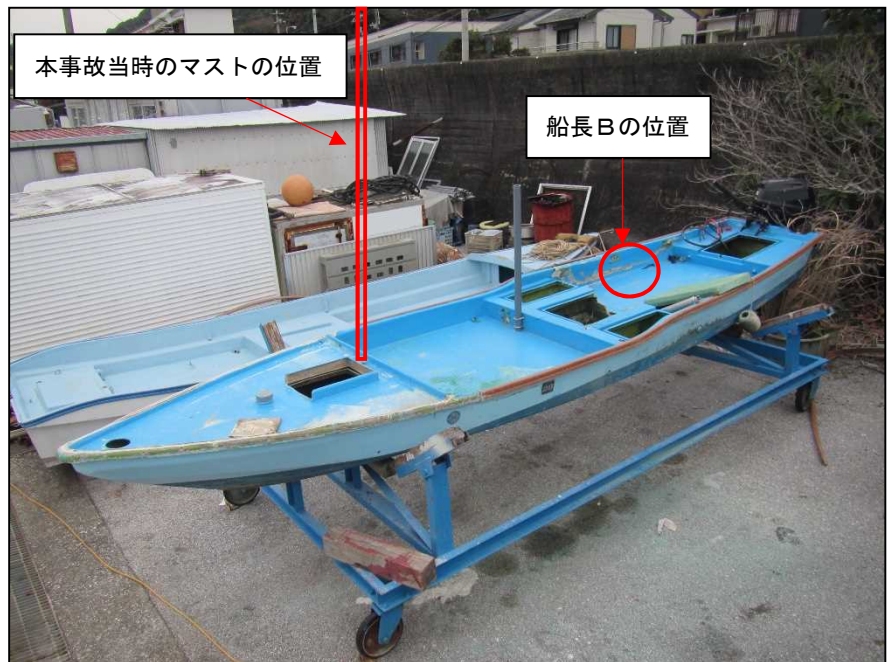
写真2 B船

B船は、船長Bが1人で乗り組み、02時40分ごろ仮防波堤南方付近に到着して機関を停止し、マスト先端の白色全周灯を表示し、船首を北西方に向け、船首部から錨を投入して錨索を約25m伸出し、釣りを開始した。(写真2、3参照)

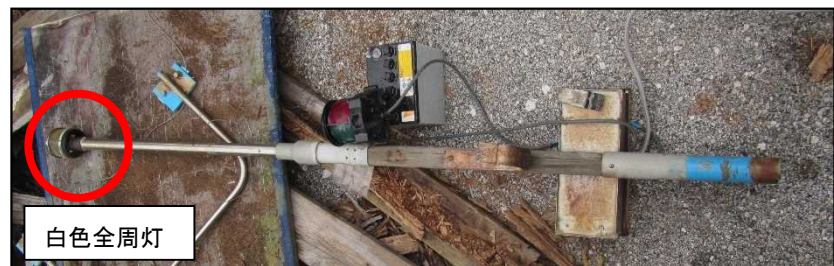
写真3 B船のマスト及び白色全周灯

<p>衝突の危険を感じ、左舷後方から海中に飛び込んだ直後、A船の船首部とB船の右舷船尾部とが衝突した。</p> <p>B船は、後日、船長Bが手配した業者によって陸揚げされた。</p> <p>(付図1 事故発生場所概略図 参照)</p>
その他の事項	<p>船長Aは、発進時に前方を見た際、白色の明かりが視界に入っていたものの、桂浜信号所付近の駐車場の明かりであると思い込んだのかもしれないと本事故後に思った。</p> <p>B船は、本事故当時、船体中央甲板右舷側に白色全周灯及び両色灯を取り付けたマストを備え、白色全周灯の甲板上からの高さは約180cmであり、白色全周灯に不具合はなかった。</p> <p>B船は、汽笛等の音響信号設備がなかった。</p> <p>船長Bは、国土交通省の型式承認を受けた固型式の救命胴衣を着用していた。</p>
分析 乗組員等の関与 船体・機関等の関与 気象・海象等の関与 判明した事項の解析	<p>A あり、B あり</p> <p>A なし、B なし</p> <p>A なし、B なし</p> <p>A船は、高知港において南西進中、船長Aが、発進時に前方を見たところ、B船の白色全周灯が視界に入っていたものの、桂浜信号所付近の駐車場の明かりであると思い込み、前路に航行の支障となる他船はいないと思い、船首目標である桂浜信号所の灯光及び変針予定場所付近の仮防波堤灯台の灯光に意識を向けて航行していたことから、前路で錨泊中のB船に気付かず、B船と衝突したものと考えられる。</p> <p>船長Aは、桂浜信号所の灯光を船首目標としたこと及び仮防波堤灯台が右舷側に並んだ辺りで右舵を取るつもりであったことから、正船首方の桂浜信号所の灯光及び右舷船首方の仮防波堤灯台の灯光に意識を向けて航行していたものと考えられる。</p> <p>B船は、高知港において船首を北西方に向けて錨泊中、船長Bが、右舷方から接近するA船の灯火を認めた際、ふだん知人の船が近づいてきて釣果を聞きにくることがあり、知人の船かもしれないと思い、至近に接近するまでA船の動静を見続けていたことから、衝突を避けるための措置をとることができず、A船と衝突したものと考えられる。</p>

<p>られる。</p> <ul style="list-style-type: none">・ 夜間航行中は、特定の光源ばかりに意識を向けることなく、全周にわたって常時適切な見張りを行うこと。・ 船首方に明かりを認めた際は、思い込みで判断することなく、他船の灯火である可能性も考慮して見張りを継続すること。・ 錨泊している場合においても、適宜、周囲の見張りを適切に行うこと。また、接近する他船に対しては、予断を持たず、適切な時機に有効な音響による信号を使用して注意喚起を行うとともに、錨索を解放して移動するなどして早期に衝突を避けるための措置を採ること。
--	-----------------------------------------------------------------------------------------------------------------------------------------------------------------------------------------------------------------------------------------------------------------------------------------------------------------------
