船舶事故調査報告書

令和2年5月27日
 運輸安全委員会（海事専門部会）議決
 委員 佐藤 雄二（部会長）
 委員 田村 兼吉
 委員 岡本 満喜子

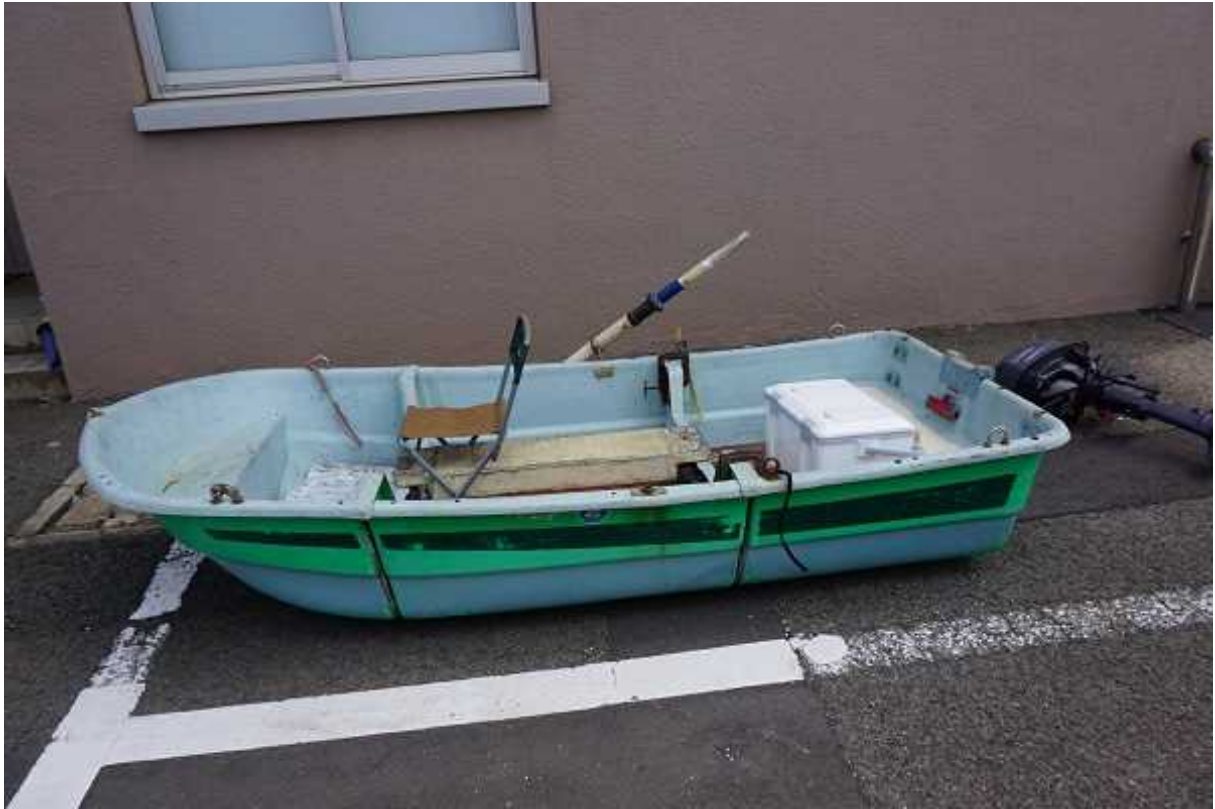
<p>本船は、同乗者が椅子に座っていたことで重心が高く、復原性が小さくなっており、また、ガンネルの上縁が低いことから海水が入りやすく、乗船者の体重の移動などにより傾斜すると、浸水して転覆しやすい状態であったものと考えられる。</p> <p>同乗者の死因は、溺水であった。</p> <p>同乗者は、本船が転覆した際、海水を吸い込んで溺死した可能性があると考えられる。</p>
原因	<p>本事故は、本船が、新居浜港内において、操縦者が、後部で身体を船尾方に向けて座り、時折、振り返って船首方を見ながら船外機を操作し、同乗者が前部で椅子に座り、重心が高い状態で時速約5km/hで北北東進中、右に重心が移動したため、右舷側に傾斜して転覆したことにより発生したものと考えられる。</p>
再発防止策	<p>今後の同種事故等の再発防止及び被害の軽減に役立つ事項として、次のことが考えられる。</p> <ul style="list-style-type: none"> ・ミニボートに乗船する際には、椅子やクーラーボックスに座ったりして重心を高くしないこと。 ・操縦者は、できる限り進行方向に体を向けて操船すること。 ・ミニボートには、サイドフロートなどを取り付けて、復原性を増すことが望ましい。 ・救命胴衣は、確実に着用すること。

写真1 本船（左舷側）

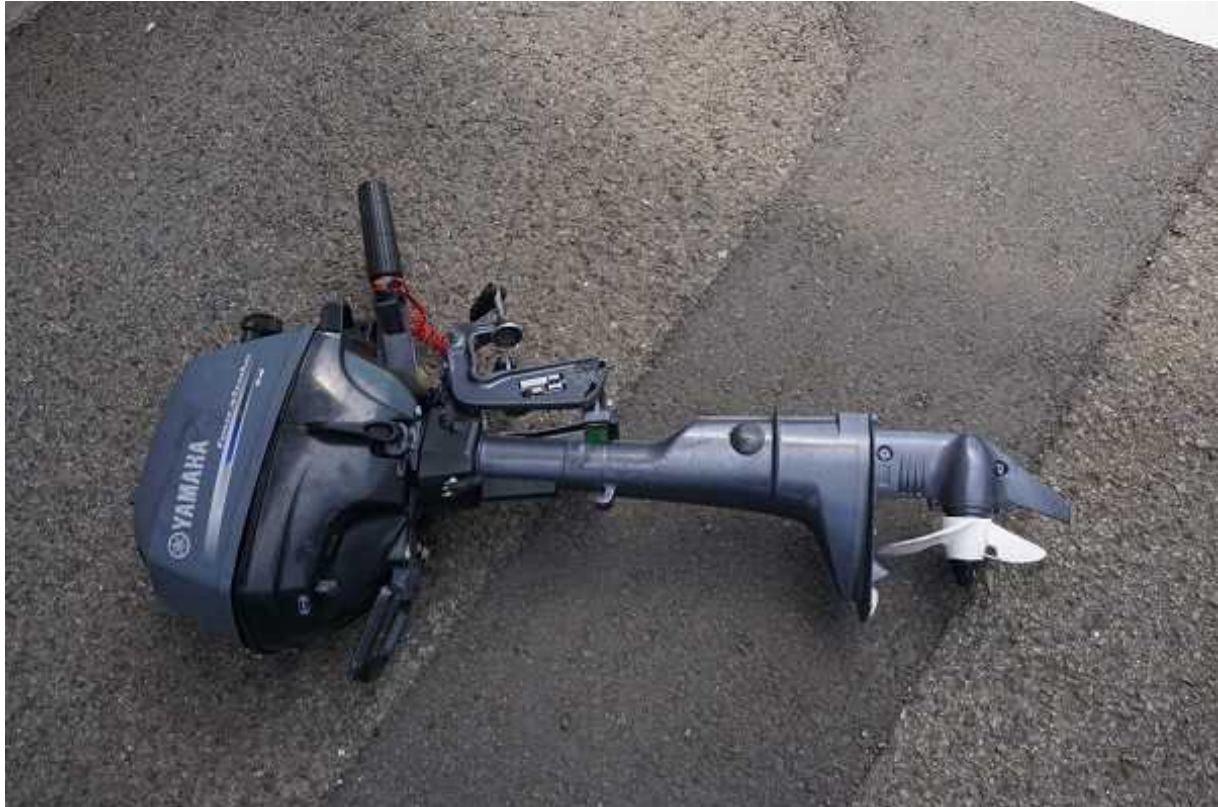
写真2 船外機

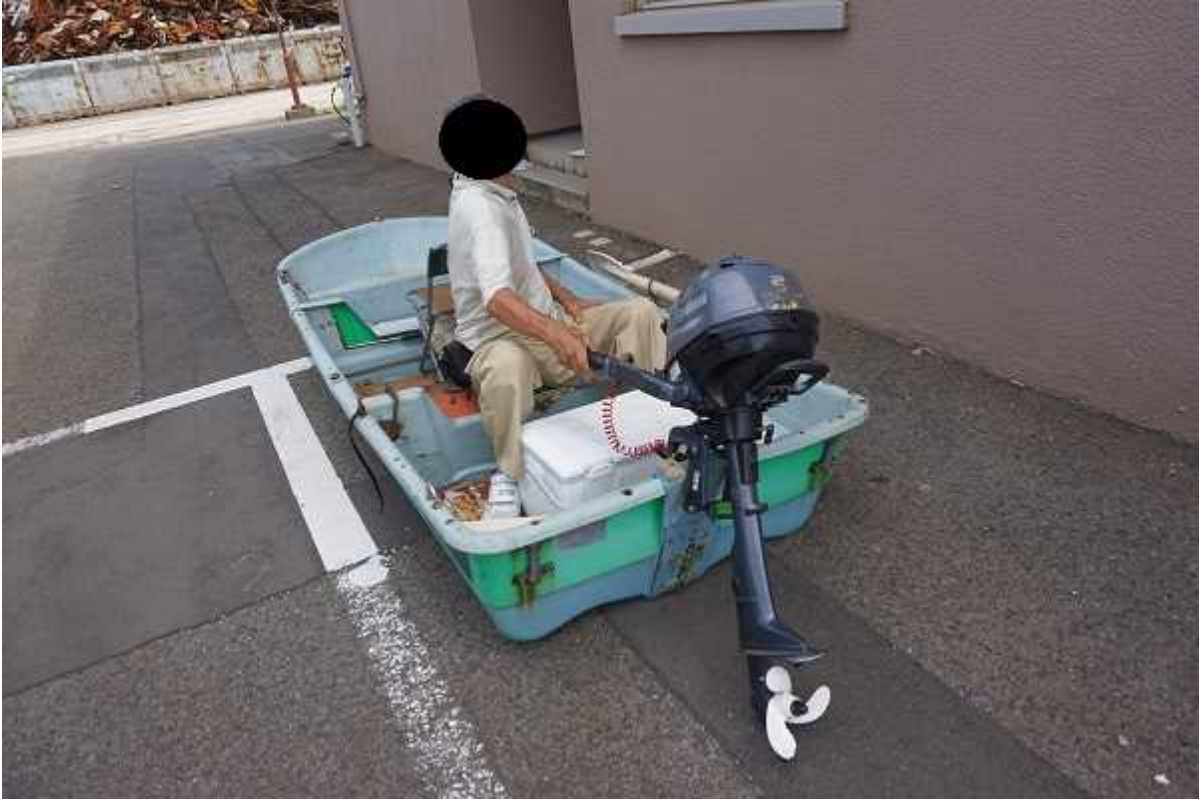
<p>本船は、操縦者が、後部で身体を船尾方に向けて座り、時折、振り返って船首方を見ながら船外機を操作し、同乗者が前部の椅子に座っていたところ、13時00分ごろ突然、右舷側に傾斜して転覆し、操縦者及び同乗者が海上に投げ出された。</p> <p>操縦者は、逆さになった本船に両手でつかまっていたところ、同じくつかまっていた同乗者がうつ伏せになったので、危険を感じ、同乗者の横に移動し、同乗者を上に向かって抱いていたところ、地元漁船が気付いて来援したが、船上に上げられなかったため、降ろしてもらったロープにつかまっていたところ、巡視艇に救助された。</p> <p>操縦者及び同乗者は、巡視艇で沢津漁港まで運ばれ、救急車で病院に搬送され、同乗者は溺水による死亡と検案された。</p> <p>(付図1 事故発生経過概略図、写真1 本船(左舷側)、写真2 船外機、写真3 航行時の操縦者の状況(再現)、写真4 航行時の同乗者の状況(再現) 参照)</p>
<p>その他の事項</p>	<p>本船は、船体を2分割して軽トラックに積載することができるFRP製のミニボートで、2本のオールを両舷の舷側に固定し、船尾部に船外機を備え付けることができ、最大搭載人員2人の船舶検査及び小型船舶操縦士免許が不要な船舶であった。</p> <p>操縦者は、30数年前から、同乗者とゴムボートに乗って釣りをしており、ミニボートは、6～7年前、知人から譲り受けたものであった。</p> <p>操縦者は、転覆したとき、ちょうど船尾方に向いていたので、なぜ本船が傾斜したのか分からなかったが、ミニボートの安定性について、船側の外側に手を出して手を洗ったりしたらグラッと傾斜するので、本事故時、なんらかの拍子で同乗者の重心が右に移動した可能性があると思った。</p> <p>同乗者は、ミニボートの前部に椅子を置き、座布団を敷いて座ったら楽ではないかということで椅子に座るようにしていた。</p> <p>操縦者は、本事故当時、救命胴衣を着用しており、同乗者は、転覆した後、本船に両手でつかまった時には、救命胴衣を着用していなかった。</p>
<p>分析</p> <p>乗組員等の関与</p> <p>船体・機関等の関与</p> <p>気象・海象等の関与</p> <p>判明した事項の解析</p>	<p>不明</p> <p>なし</p> <p>なし</p> <p>本船は、新居浜港内において、操縦者が、後部で身体を船尾方に向けて座り、時折、振り返って船首方を見ながら船外機を操作し、同乗者が前部で椅子に座り、重心が高い状態で時速約5km/hで北北東進中、右に重心が移動したことから、右舷側に傾斜して転覆したものと考えられる。</p>

写真3 航行時の操縦者の状況（再現）

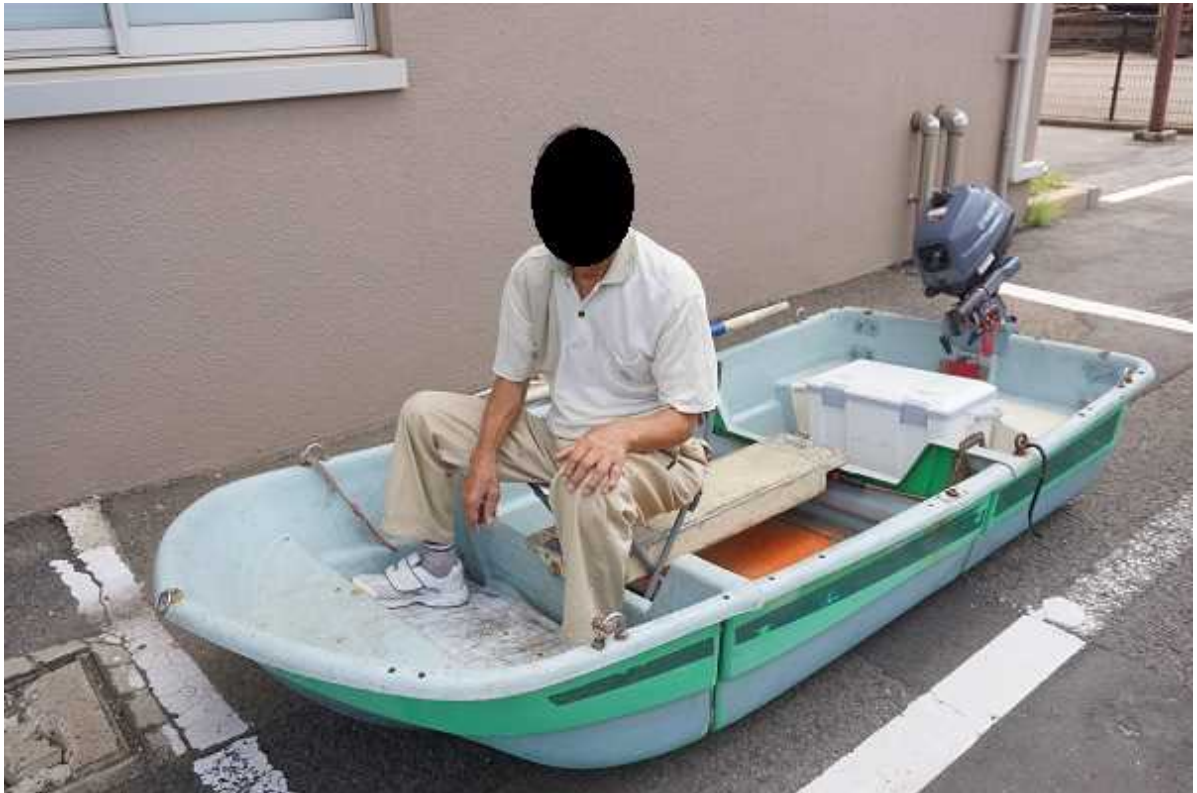
写真4 航行時の同乗者の状況（再現）
