## 船舶事故調査報告書

令和2年5月27日

事故種類	衝突（棧橋）
発生日時	令和元年9月21日 11時45分ごろ
発生場所	岡山県笠岡市高島港 備中高島港黒土防波堤灯台から真方位165°90m付近 （概位 北緯34°25.9′ 東経133°30.2′）
事故の概要	旅客船ホワイトスター2は、着棧操船中、棧橋に衝突した。 ホワイトスター2は、旅客2人が負傷し、左舷船首部外板に破口を生じた。
事故調査の経過	令和元年9月26日、本事故の調査を担当する主管調査官（広島事務所）ほか1人の地方事故調査官を指名した。 原因関係者から意見聴取を行った。
事実情報 船種船名、総トン数 船舶番号、船舶所有者等 L×B×D、船質 機関、出力、進水等	旅客船 ホワイトスター2、19トン 273-2783岡山、三洋汽船株式会社（A社） 15.40m×4.20m×1.65m、軽合金 ディーゼル機関2基、442kW（合計）、昭和62年7月
乗組員等に関する情報	船長 男性 51歳 一級小型船舶操縦士・特定 免許登録日 平成28年5月2日 免許証交付日 平成28年5月2日 （令和3年5月1日まで有効）
死傷者等	軽傷 2人（旅客）
損傷	本船 左舷船首部外板に破口 棧橋 なし
気象・海象	気象：天気 晴れ、風向 北東、風速 約5m/s、視界 良好 海象：波高 約0.5m、潮汐 上げ潮の中央期
事故の経過	本船は、船長及び甲板員1人が乗り組み、旅客23人を乗せ、令和元年9月21日11時20分ごろ、高島を含む3島を経由する予定で笠岡市真鍋島港に向け、同市笠岡港を出港した。 本船は、高島港旅客フェリー棧橋（以下「本件棧橋」という。）に向け、船長が甲板員に係留索を取る準備で左舷後部甲板に待機させ、自らが操舵室の操舵装置で手動操舵により、約20ノット（kn）の速力（対地速力、以下同じ。）で南南西進した。

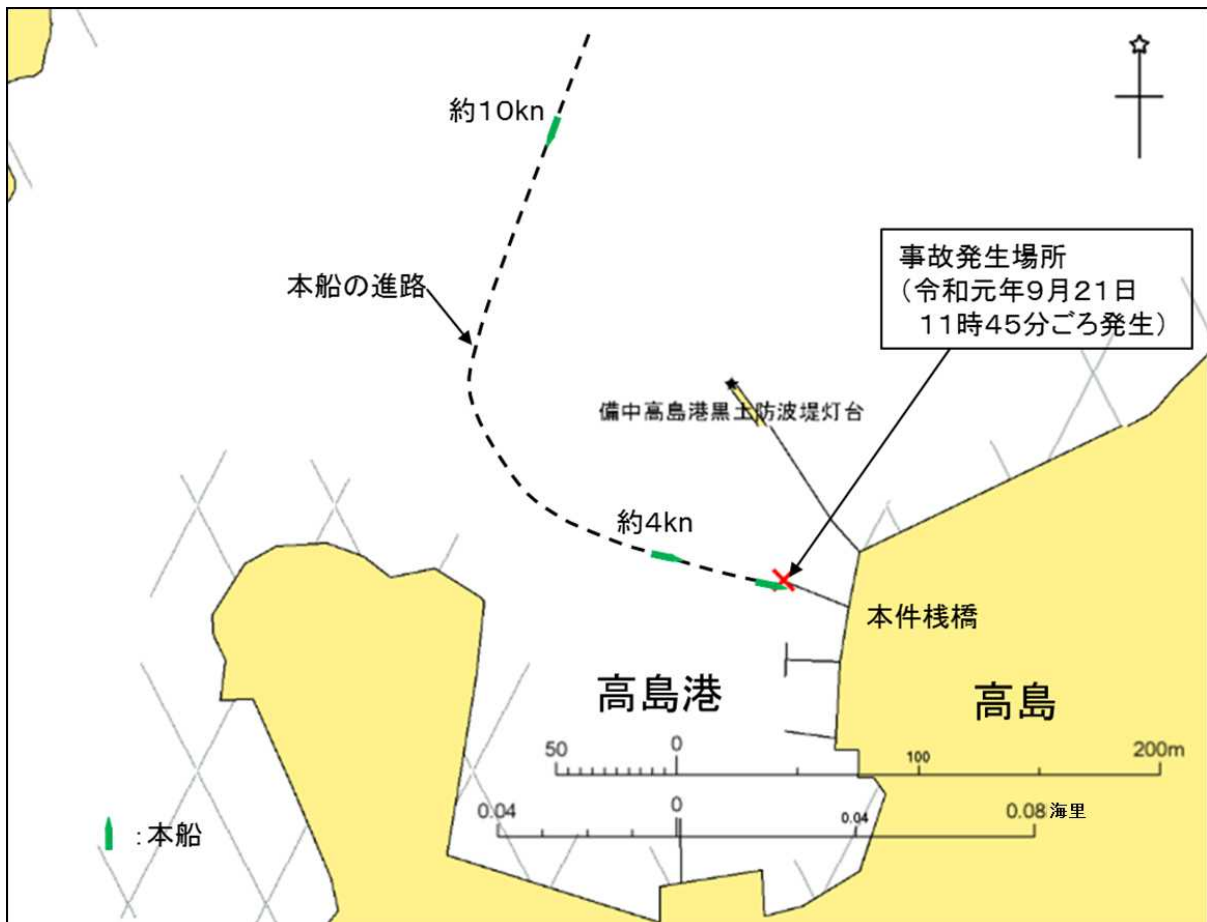
付図2 事故発生経過概略図 (拡大)

<p>船長は、本件棧橋南側までの距離が約200mとなったところで約10knの速力に減速し、左舵を取って本件棧橋に向けて約4knの速力とした。</p> <p>船長は、北東の風により本船が圧流されると思い、ふだんより北側に寄って本件棧橋と平行に約5m前まで接近したのち両舷主機を中立運転とし、惰力で約4knの速力で接近中、行きあしの微調整として左舷主機を微速力前進に入れたところ行きあしが強くなり、後進一杯としたものの、左舷船首部が本件棧橋の角に衝突した。</p> <p>船長は、船内各所を点検して浸水、旅客のけがの有無を確認し、本事故による船体への浸水及び旅客にけがが無い旨をA社運航管理者に連絡した。</p> <p>A社運航管理者は、本事故の発生をA社に報告し、A社は本事故が発生した旨を海上保安庁に通報した。</p> <p>船長は、真鍋島港まで運航を続けて旅客全員を降ろしたあと、高島港に入港した。</p> <p>A社は、旅客2人が病院で診察を受け、<sup>けい</sup>頸椎捻挫等と診断されたことを知った。</p> <p>(付図1 事故発生場所概略図、付図2 事故発生経過概略図(拡大)、写真1 本船の損傷状況 参照)</p>
<p>その他の事項</p>	<p>本船は、推進器を左右舷に有していた。</p> <p>船長は、ふだん、本件棧橋に着棧する際、左舵を取って本件棧橋に向けて4knの速力としたあと、本件棧橋までの距離が約10mとなったところで両舷主機を中立運転として、その後、主機を適宜使用して行きあしを微調整して着棧していた。</p> <p>船長は、ふだん、着棧時の風速を船首旗竿の旗のなびき方を見て判断していたが、その風が実際の風速より強いと感じたのだと本事故後に思った。</p> <p>船長は、本事故時、着棧操船に注意を向け、甲板員は高島港入港前で左舷後部甲板に待機をしており、船室内の旅客に棧橋衝突前に衝撃に備えるような注意喚起をしていなかった。</p> <p>負傷した旅客2人は、本事故当時、左舷後部の座席に隣合わせて着席していた。</p>
<p>分析</p> <p>乗組員等の関与</p> <p>船体・機関等の関与</p> <p>気象・海象等の関与</p> <p>判明した事項の解析</p>	<p>あり</p> <p>なし</p> <p>なし</p> <p>本船は、北東風が吹く状況下、船長が、本件棧橋の南側に圧流されると思い、ふだんより北側に寄って本件棧橋と平行にして惰力で接近中、その行きあしを足そうと左舷主機を微速力前進としたことから、行きあしが強くなり、後進一杯としたものの、左舷船首部が本件棧橋</p>

<p>の角に衝突したものと考えられる。</p> <p>船長は、着棧時の風速を船首旗竿の旗のなびき方を見て判断しており、その風速が実際の風より強いと感じたこと及び惰力で本件棧橋に接近する際、本件棧橋の南側への圧流により本件棧橋との横距離が開き、行きあしが足りないと思ったことから、左舷主機を微速力前進としたものと考えられる。</p> <p>船長は、本事故後、船体の損傷箇所からの浸水と旅客の異常の有無の確認を行ったが、後日、旅客に負傷者が発生したことから、事故が発生した場合には最悪の事態を念頭において船体の損傷状況及び旅客の負傷状況を調べ、運航を見合わせる等の処置が必要であったものと考えられる。</p>
<p><b>原因</b></p>	<p>本事故は、本船が、北東風が吹く状況下、船長が、本件棧橋の南側に圧流されると思い、ふだんより北側に寄って本件棧橋と平行にして惰力で接近中、その行きあしを足そうと左舷主機を微速力前進としたため、行きあしが強くなり、後進一杯としたものの、左舷船首部が本件棧橋の角に衝突したものと考えられる。</p>
<p><b>再発防止策</b></p>	<p>A社は、船長に対し、本事故後、次の指導を行った。</p> <ul style="list-style-type: none"> <li>・ 船長は、着棧時の進入角度には細心の注意を払うこと。</li> <li>・ 船長は、自船が棧橋と接触する可能性がある時は、着棧し直すこと。</li> </ul> <p>今後の同種事故等の再発防止及び被害の軽減に役立つ事項として、次のことが考えられる。</p> <ul style="list-style-type: none"> <li>・ 船長は、外力に応じて着棧時の進入角度及び棧橋と本船との横距離を調整し、着棧できないと判断した場合は再度着棧をやり直すこと。</li> <li>・ 船長は、事故発生時、最悪の事態を念頭において旅客の安全を優先し、運航を見合わせる等の事故処理を行うこと。</li> </ul>

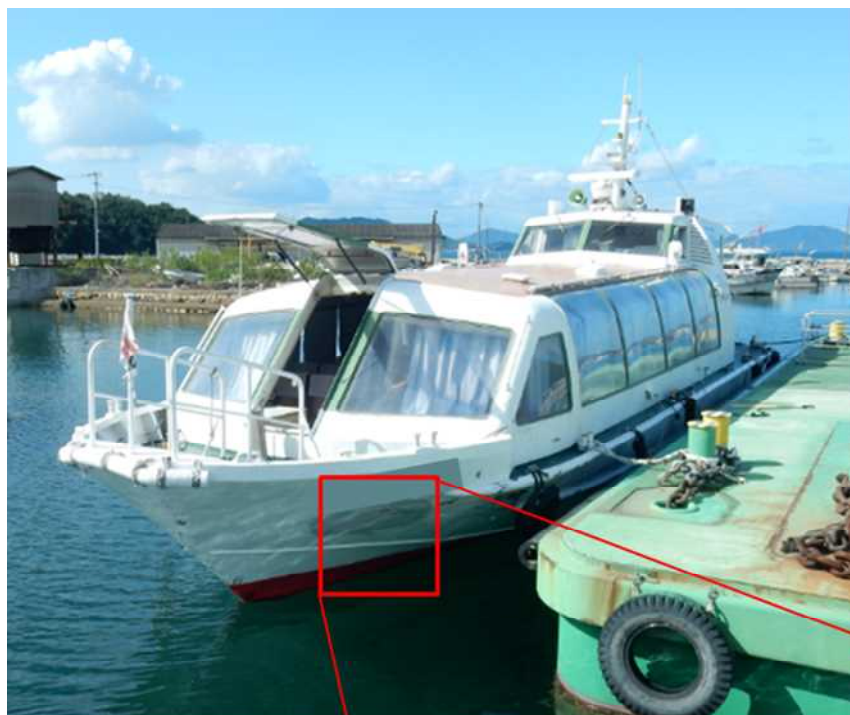
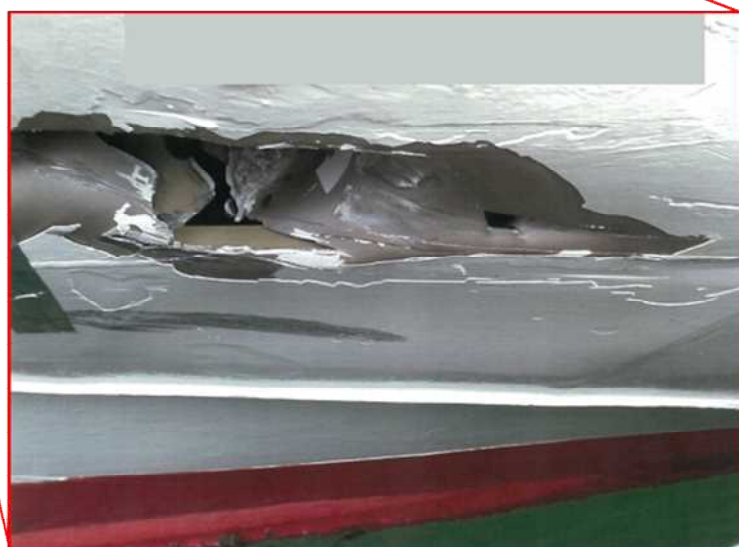
写真1 本船の損傷状況

左舷船首部に破口
