船舶事故調査報告書

令和2年5月27日

運輸安全委員会（海事専門部会）議決

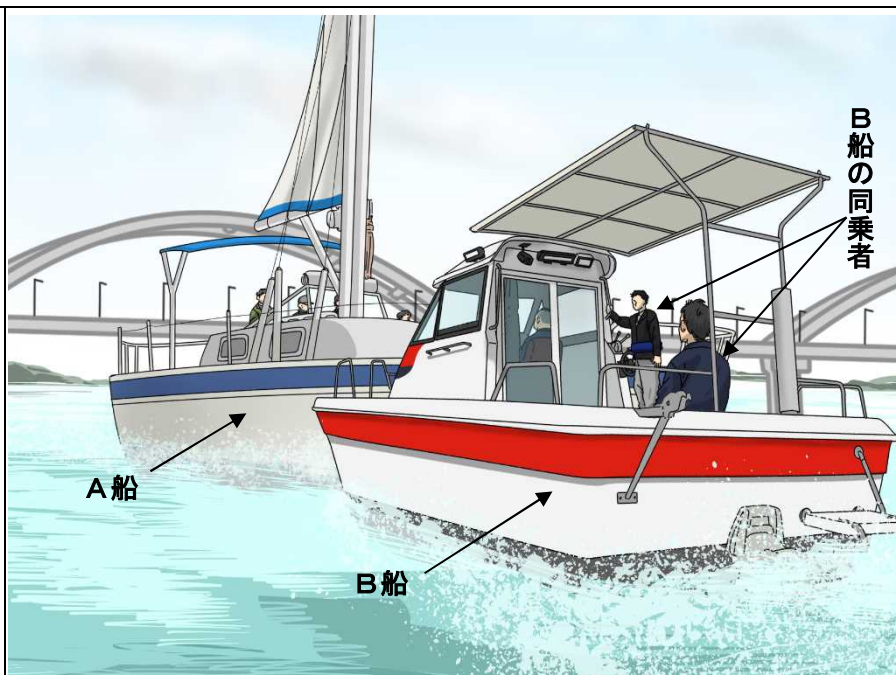
<p>損傷</p>	<p>A 右舷中央部外板に破損及び擦過傷、右舷中央部のスタクションに曲損 B 船首部外板に亀裂、右舷船首部外板に擦過傷、主機に濡損</p>
<p>気象・海象</p>	<p>気象：天気 曇り、風向 北北東、風速 約2.7m/s、視界 良好 海象：海上 平穏、潮汐 上げ潮の中央期</p>
<p>事故の経過</p>	<p>A船は、船長Aが1人で乗り組み、知人3人を乗せ、クルージングの目的で、香川県三豊市所在のマリーナを出航し、愛媛県上島町弓削島で1泊した後、福山市田島所在のマリーナ（以下「本件マリーナ」という。）に寄航し、令和元年11月4日11時15分ごろ帰途についた。</p> <p>A船は、メインセイルを張り、主機を併用する機帆走状態とし、船長Aが、コックピットで立って操船に当たり、同乗者3人のうち、2人がコックピット左舷側にある座席に、もう1人が左舷側通路にいずれも腰を掛けて前方を向き、約4ノット（kn）の速力（対地速力、以下同じ。）とし、手動操舵により北進した。</p> <p>船長Aは、矢ノ島の北西方150m付近で、右転して船首を東方に向けた頃、船首方400～500m付近に、田島の馬場埼北東方沖で左転し、水路の左側端に寄って船首を西方に向けたB船を視認し、その後、A船の右舷側を約20m隔てて、右舷対右舷で行き会う状態となって航行してくるのを認めた。</p> <p>A船は、船長Aが、B船もA船の存在に気付いており、このまま右舷対右舷で通過できると思い、同じ針路及び速力のまま航行を続けた。</p> <p>A船は、B船がA船の右舷船首方約50mに接近した頃、船長Aが、右転して針路を変えたB船を認め、その後左舵を取ったものの、11時20分ごろA船の右舷中央部とB船の右舷船首部とが衝突した。（図1参照）</p>

図1 A船の右舷中央部とB船の右舷船首部とが衝突した時の様子
(イメージ)

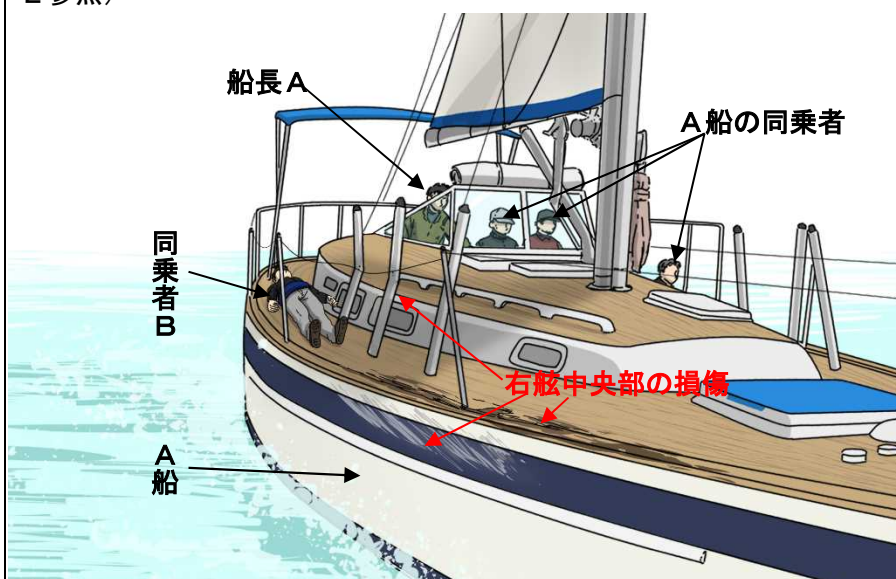
図2 B船から投げ出されてA船の右舷側通路で倒れている
同乗者B（イメージ）

同乗者Bは、衝突の弾みでA船の右舷側通路に投げ出されて仰向けに倒れ込み、頭部及び臀部を打った。

同乗者Bは、A船によって本件マリーナに運ばれた後、救急車で福山市内の病院に搬送され、その後別の病院に転院し、右臀部挫創、右大腿皮下異物及び頭部割創と診断された。

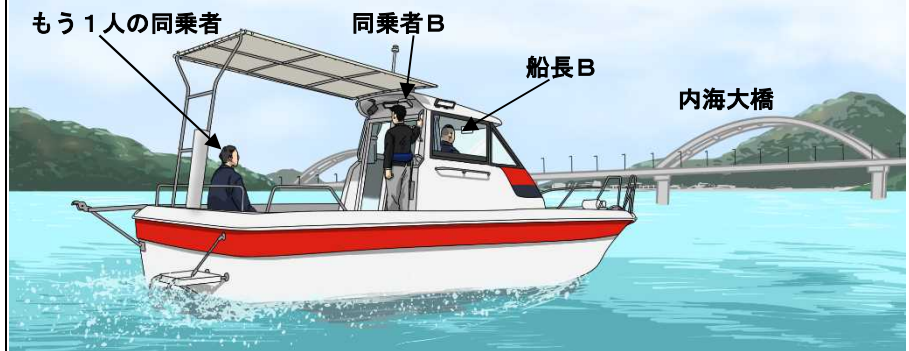
B船は、阿伏兔瀬戸を通航した後に馬場埼北東方沖で左転し、針路を内海大橋に向けて西進した。(図3参照)

図3 針路を内海大橋に向けて航行中のB船(イメージ)

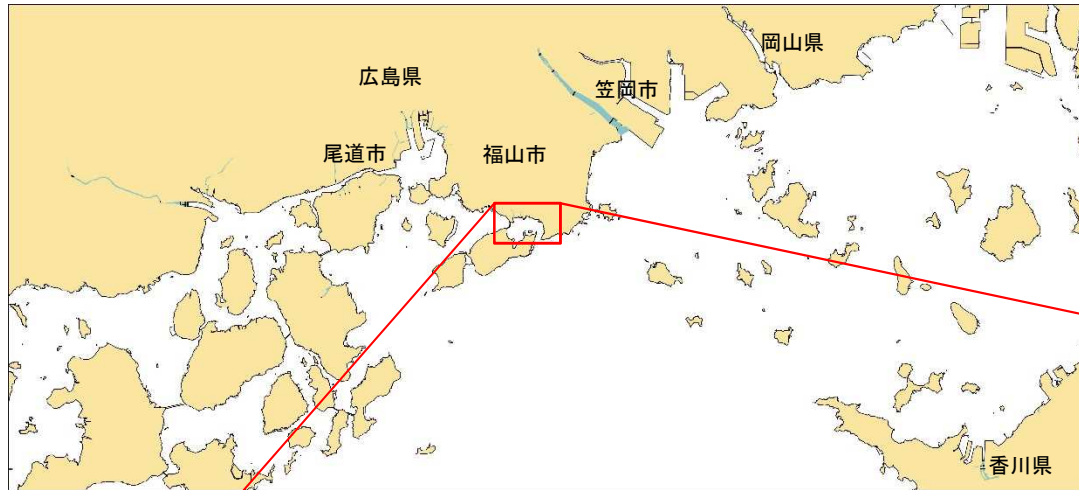
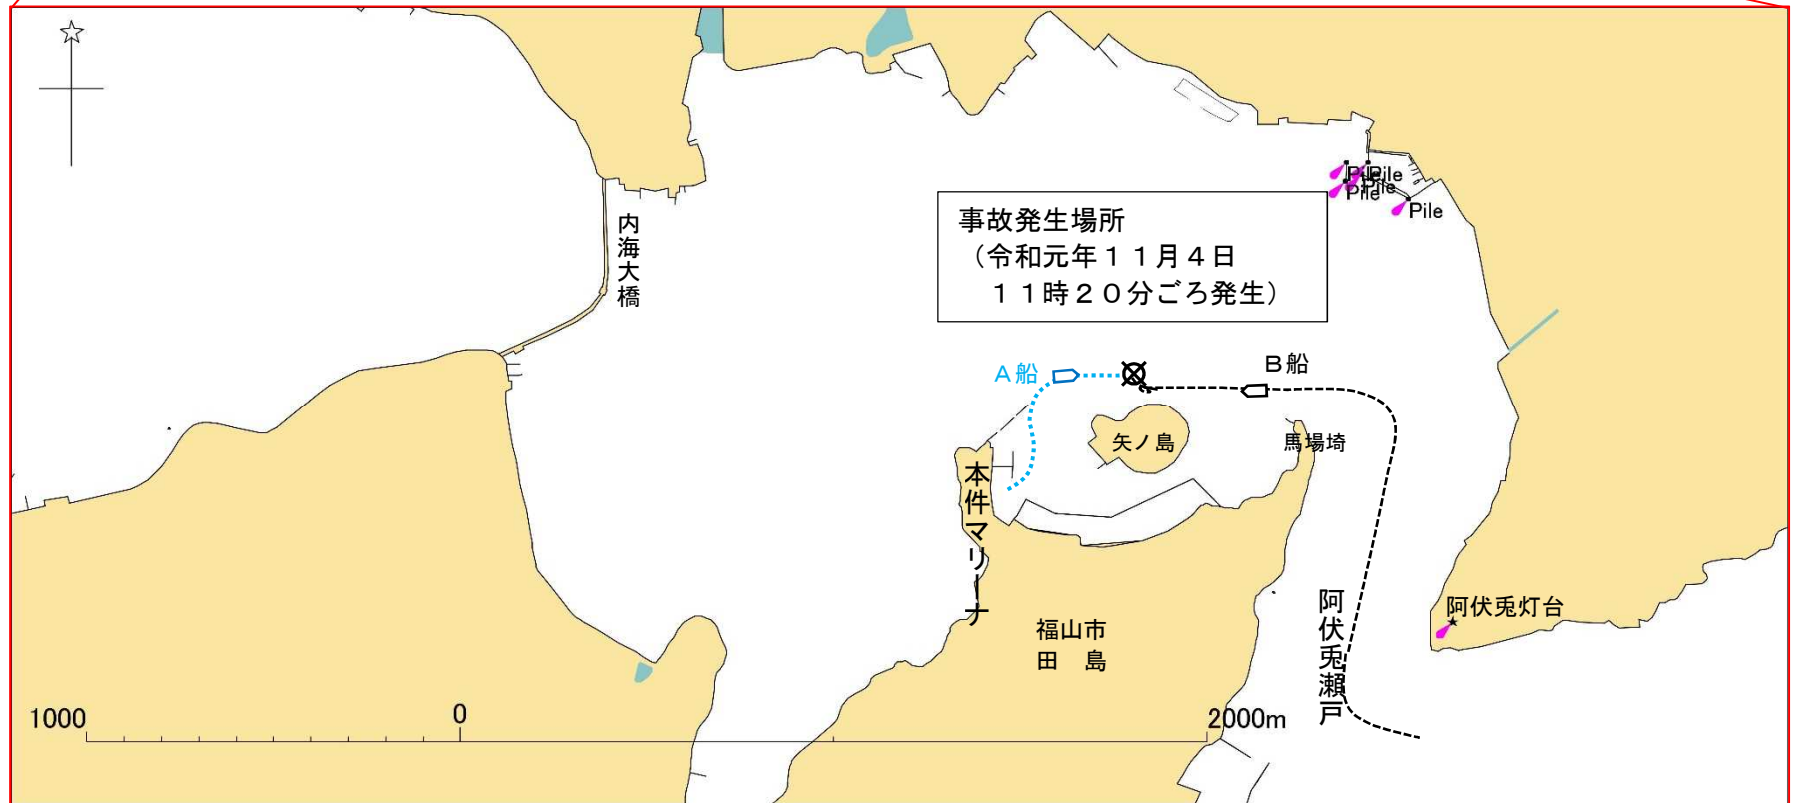
付図1 事故発生経過概略図

<p>原因</p>	<p>本事故は、矢ノ島北方沖において、A船が東進中、B船が西進中、船長Bが、遠方の内海大橋付近の釣り場の状況を確認することに意識を向け、A船の存在に気付かずに航行し、また、足元に落とした電子タバコを拾おうとして、右手で舵輪を握ったまま左手を伸ばした際、舵輪が右方に回り、B船が急に右転したため、A船に衝突したものと考えられる。</p>
<p>再発防止策</p>	<p>今後の同種事故等の再発防止及び被害の軽減に役立つ事項として、次のことが考えられる。</p> <ul style="list-style-type: none"> ・航行中に物を落としたときは、周囲の安全を確かめてから拾うこと。 ・航行中は、手すりを持っていても不意な衝撃などで身体が投げ出されることがあるので、できる限り座席等に腰を掛けておくこと。 ・船長は、いつでも使用できるよう、簡易式のエアホーンは操船場所から手の届くところに置いておくこと。
