## 船舶事故調査報告書

令和2年5月27日

事故種類	乗揚
発生日時	令和元年12月24日 18時40分ごろ
発生場所	山口県周防大島町仏崎南方沖（雀岩） 佛崎三等三角点から真方位200°600m付近 （概位 北緯33°52.0′ 東経132°15.8′）
事故の概要	プレジャーボート弁慶丸は、南東進中、雀岩に乗り揚げた。 弁慶丸は、船底部外板の破口等を生じた。
事故調査の経過	令和2年1月9日、本事故の調査を担当する主管調査官（広島事務所）ほか1人の地方事故調査官を指名した。 原因関係者から意見聴取を行った。
事実情報 船種船名、総トン数 船舶番号、船舶所有者等 L×B×D、船質 機関、出力、進水等	プレジャーボート 弁慶丸、1.0トン YG3-63016（漁船登録番号）、個人所有 6.74m(Lr)×1.85m×0.57m、FRP ディーゼル機関、58.8kW、平成4年12月3日 第281-29999号（船舶検査済票の番号）
乗組員等に関する情報	船長 男性 84歳 一級小型船舶操縦士・特殊小型船舶操縦士・特定 免許登録日 昭和50年12月5日 免許証交付日 平成29年10月3日 （令和2年11月20日まで有効）
死傷者等	なし
損傷	船底部外板に破口、プロペラシャフト及び舵軸に曲損（廃船）
気象・海象	気象：天気 晴れ、風向 北東、風速 約0.7m/s、視界 良好 海象：海上 平穏、潮汐 高潮時、潮高 約275cm（松山） 月入時刻：15時33分ごろ 日没時刻：17時08分ごろ
事故の経過	本船は、船長が1人で乗り組み、知人1人を乗せ、夜釣りの目的で、令和元年12月24日18時30分ごろ周防大島町沖家室島南方沖のセンガイ瀬付近の釣り場に向け、同町沖浦港の係留場所を出航した。 本船は、船長が、操縦区画で立って操船に当たり、同乗者が船長の右隣で手すりを持って立ち、船長が目視で仏崎との距離を測り、針路

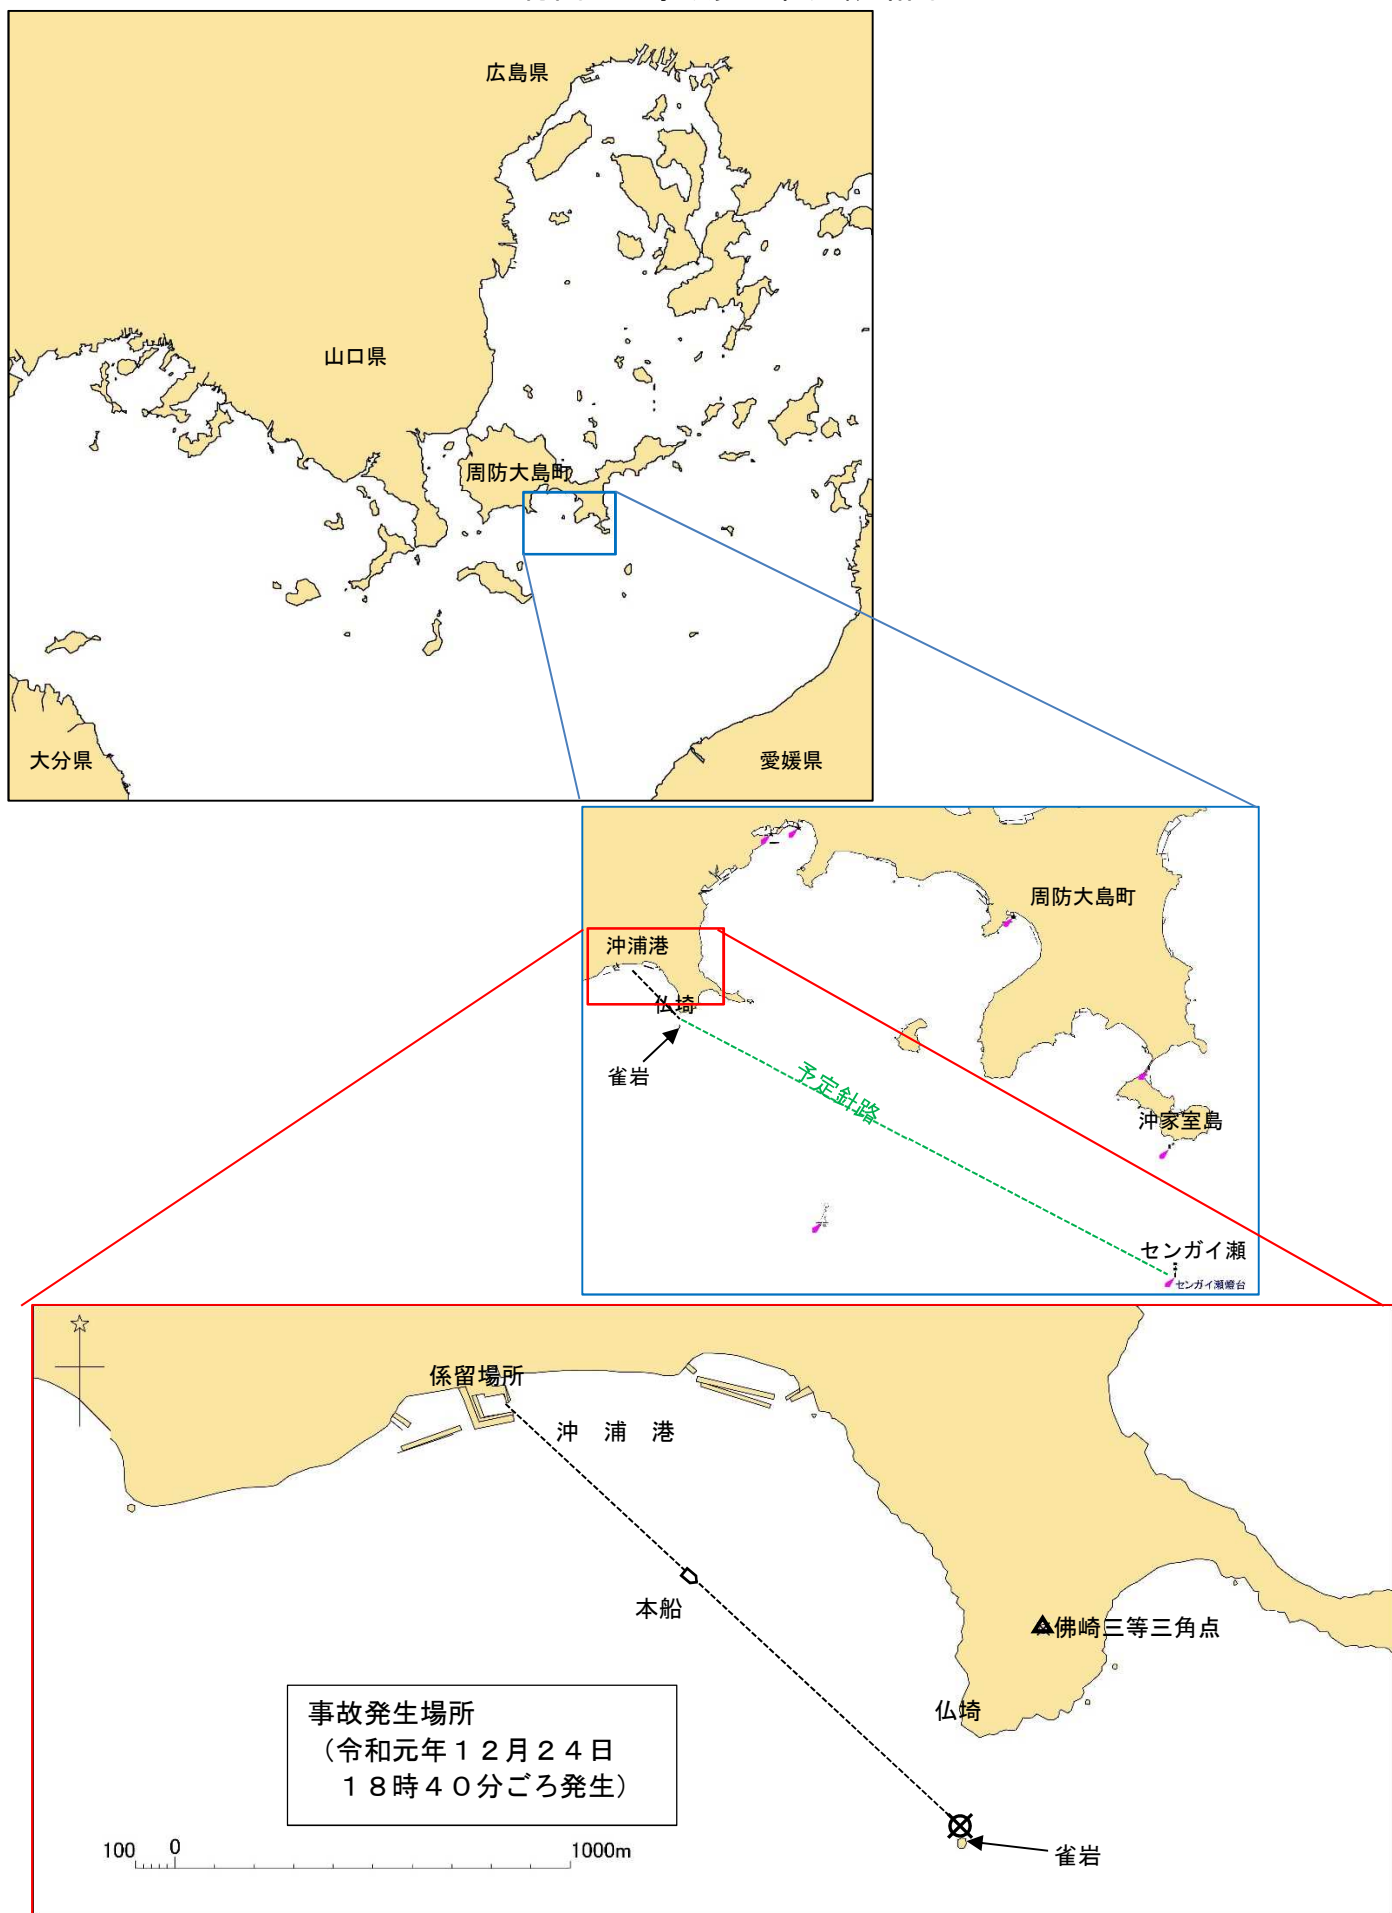
付図1 事故発生経過概略図

<p>を仏崎と雀岩の中間に向けたつもりで、約6～7ノットの対地速力とし、手動操舵により南東進していた。</p> <p>本船は、船長が、時々視線を下げてGPSプロッターの調整を行いながら航行を続けていたところ、18時40分ごろ雀岩に乗り揚げた。</p> <p>船長及び同乗者は、船長が携帯電話で周防大島町所在の造船所に救助を要請し、救助に来た同造船所の小型船舶により沖浦港に運ばれた。</p> <p>船長は、沖浦港に到着後、携帯電話で海上保安庁に本事故の発生を通報した。</p> <p>(付図1 事故発生経過概略図 参照)</p>
<p>その他の事項</p>	<p>本船の喫水は、船首約0.3m、船尾約0.8mであった。</p> <p>船長は、平成25年ごろから年に5～6回夜釣りに出掛けていて、本事故発生場所付近が慣れた海域であったので、ふだんから山や陸上の物標などを目印に航行しており、本事故当時、闇夜で雀岩を視認することができなかったものの、仏崎が黒影で見えていたので、GPSプロッターを頼らずに航行できると思った。</p> <p>船長は、GPSプロッターに入力された釣りポイントを確認する必要があるため、ふだんから出航後に同プロッターのレンジの調整を行っていたが、出航前に同調整を行った上で、勘に頼らず、同プロッターを見ながら航行していればよかったと本事故後に思った。</p>
<p><b>分析</b></p> <p>乗組員等の関与</p> <p>船体・機関等の関与</p> <p>気象・海象等の関与</p> <p>判明した事項の解析</p>	<p>あり</p> <p>なし</p> <p>なし</p> <p>本船は、沖浦港南方沖を南東進中、船長が、闇夜で仏崎が黒影で見えていたものの雀岩が視認できない状況下、目視で仏崎との距離を測り、針路を仏崎と雀岩の中間に向けたつもりで、GPSプロッターのレンジの調整を行いながら航行を続けたことから、雀岩に向かう状態となっていることに気付かず、雀岩に乗り揚げたものと考えられる。</p> <p>船長は、本事故発生場所付近が慣れた海域であり、ふだんから山や陸上の物標などを目印に航行しており、雀岩を視認することができなかったものの、仏崎が黒影で見えていたことから、目視のみで航行できると思ったものと考えられる。</p>

<p><b>原因</b></p>	<p>本事故は、夜間、本船が沖浦港南方沖を南東進中、船長が、闇夜で仏崎が黒影で見えていたものの雀岩が視認できない状況下、目視で仏崎との距離を測り、針路を仏崎と雀岩の中間に向けたつもりで、GPSプロッターのレンジの調整を行いながら航行を続けたため、雀岩に向かう状態となっていることに気付かず、雀岩に乗り揚げたものと考えられる。</p>

<b>再発防止策</b>	<p>今後の同種事故等の再発防止に役立つ事項として、次のことが考えられる。</p> <ul style="list-style-type: none"><li>・ 船長は、慣れた海域を航行する場合であっても、レンジ調整を行ったGPSプロッターを用いて、船位を確認しながら航行すること。</li></ul>
--------------	--
