## 船舶事故調査報告書

令和2年6月3日

運輸安全委員会（海事専門部会）議決

事故種類	乗組員死亡
発生日時	不明（令和元年6月18日 18時00分ごろ以降）
発生場所	島根県大田市和江漁港北方沖（機関長が発見された場所） 和江港沖防波堤南灯台から真方位349° 6.4海里（M）付近 （概位 北緯35° 19.2′ 東経132° 26.3′）
事故の概要	漁船第六十六浦郷丸は、航行中、機関長が落水して死亡した。
事故調査の経過	令和元年7月1日、本事故の調査を担当する主管調査官（広島事務所）ほか1人の地方事故調査官を指名した。 原因関係者から意見聴取を行った。
事実情報 船種船名、総トン数 船舶番号、船舶所有者等 L×B×D、船質 機関、出力、進水等	漁船 第六十六浦郷丸、228トン 130848、浦郷水産株式会社（A社） 49.95m×8.40m×4.00m、鋼 ディーゼル機関、1,071kW、昭和63年12月23日
乗組員等に関する情報	船長 男性 67歳 五級海技士（航海） 免許年月日 昭和52年9月22日 免状交付年月日 平成29年3月6日 免状有効期間満了日 令和4年3月19日 機関長 男性 41歳 五級海技士（機関）（履歴限定、機関限定） 免許年月日 平成10年4月2日 免状交付年月日 平成30年3月23日 免状有効期間満了日 令和5年4月1日
死傷者等	死亡 1人（機関長）
損傷	なし
気象・海象	気象：天気 曇り、風向 西、風力 4、視界 良好 海象：波高 約0.5m、うねりの方向 北西、うねりの高さ 約2m、水温 約20.2℃（6月18日23時ごろ） 日没時刻：19時28分ごろ
事故の経過	本船は、船長、機関長及び一等機関士ほか甲板員2人（以下それぞれ「甲板員A」及び「甲板員B」という。）が乗り組み、砕氷約17tを積み、A社所属船5隻と共に船団を組んでまき網漁を行う目的で、令和元年6月18日13時30分ごろ島根県浜田市沖に向けて境

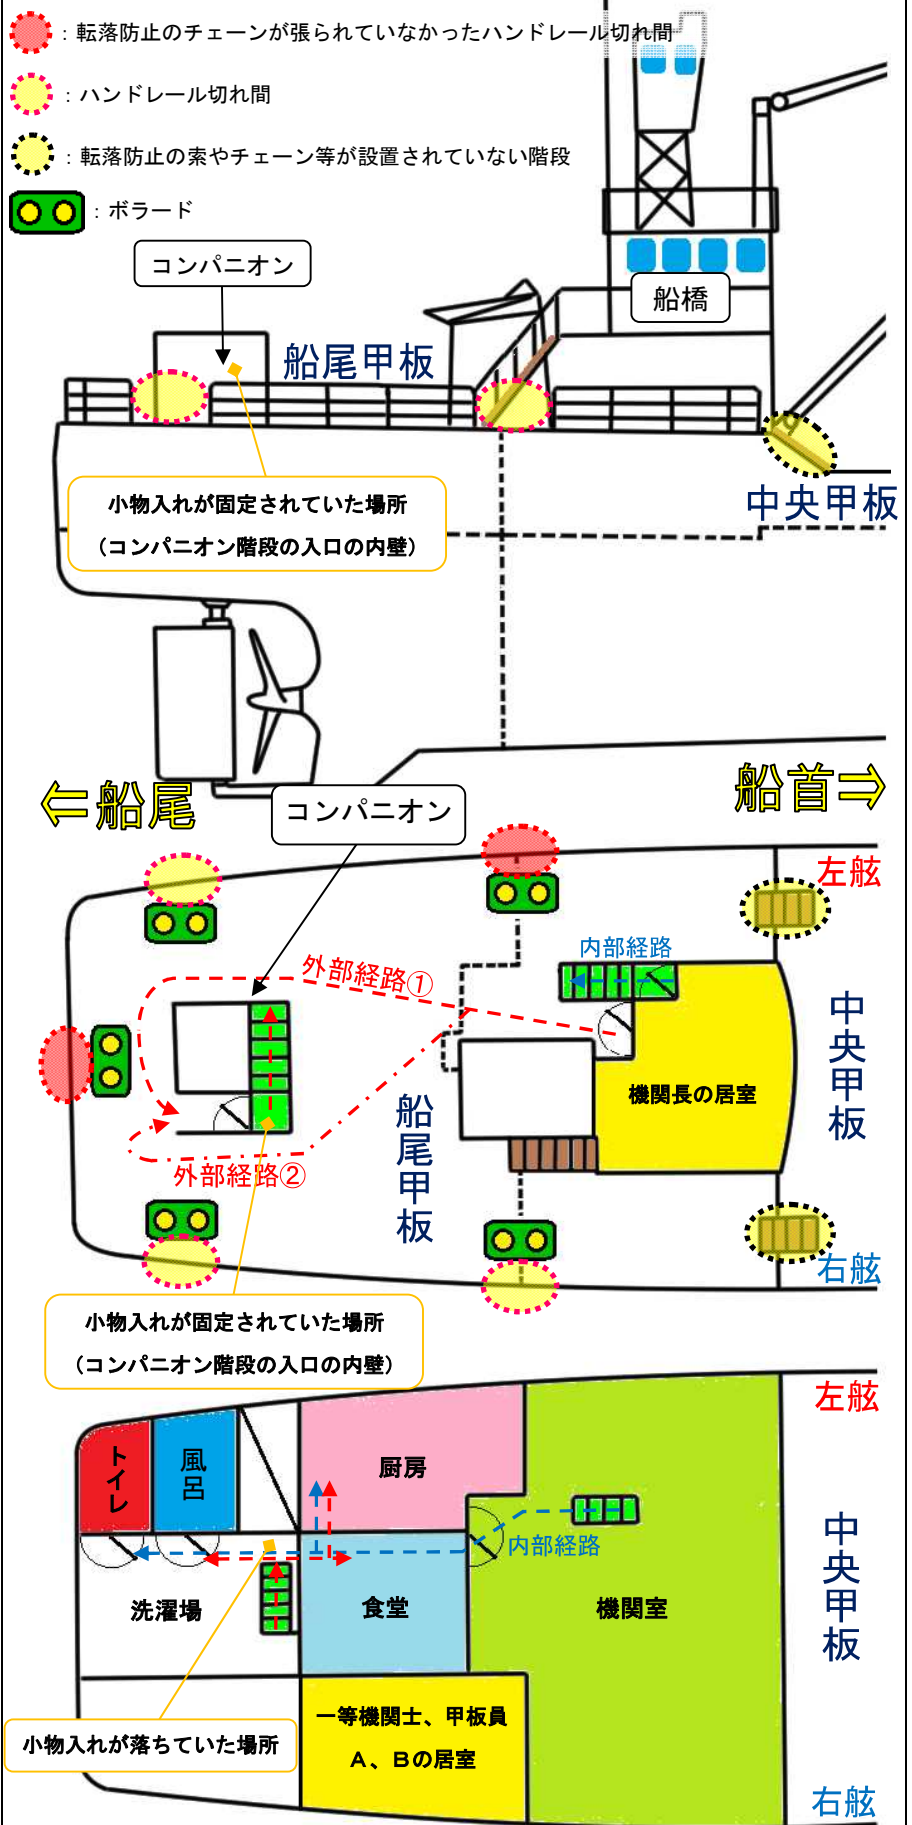
図1 居住区画及び機関室の移動経路図

甲板員Aは、17時50分ごろふと目が覚め、食堂の左後部にあるトイレに行こうと思い、居住区画の船尾部にある洗濯室に入ったところ、船尾甲板のコンパニオン階段の入口の内壁に結束バンドで強く固定してあった小物入れが同階段下の洗濯室の床に落下している状況を見た。

一等機関士及び甲板員Bは、居室で就寝中、甲板員Aに呼び起こされ、甲板員Aと共に3人で居住区画及び機関室を探したが、機関長が見当たらなかったため、甲板員Aが昇橋して船長に報告した。(図1参照)
