## 船舶事故調査報告書

令和2年6月3日  
 運輸安全委員会（海事専門部会）議決  
 委員 佐藤 雄二（部会長）  
 委員 田村 兼吉  
 委員 岡本 満喜子

事故種類	乗船者死亡
発生日時	不明（令和元年9月28日 17時30分ごろ～18時00分ごろの間）
発生場所	広島県広島市三篠川 西上四等三角点から真方位050° 840m付近 （概位 北緯34° 29.6′ 東経132° 34.7′）
事故の概要	ミニボート（船名なし）は、乗船者2人が落水して溺死した。
事故調査の経過	令和元年10月4日、本事故の調査を担当する主管調査官（広島事務所）ほか1人の地方事故調査官を指名した。 原因関係者からの意見聴取は、本人が本事故で死亡したため、行わなかった。
事実情報 船種船名、総トン数 船舶番号、船舶所有者等 L×B×D、船質 機関、出力、進水等	ミニボート（船名なし）、総トン数なし なし、個人所有 約2.30m×約1.10m×約0.40m、ポリエチレン 電動船外機、不詳、不詳
乗組員等に関する情報	乗船者A 男性 77歳 操縦免許 なし 乗船者B 男性 71歳 操縦免許 なし
死傷者等	死亡 2人（乗船者A及び乗船者B）
損傷	船外機に濡損
気象・海象	気象：天気 晴れ、風向 南南西、風力 2～3、視界 良好 川象：川面 平穏、水深 約1～2m、水温 約23℃
事故の経過	乗船者A及び乗船者Bは、令和元年9月28日17時30分ごろバーベキューの後片付けをしているところを乗船者Aの家族（以下「発見者A」という。）に目撃された。 本船は、18時00分ごろ、三篠川右岸の係留場所から約50m下流で転覆しているところを、乗船者Aを捜しに三篠川右岸の土手に行った発見者Aに発見された。 発見者Aは、転覆しているものが本船であるか、はっきりと分からなかったため、乗船者Bを確認してもらおうと乗船者Bの自宅に行ったところ、乗船者Bの家族（以下「発見者B」という。）から、乗船

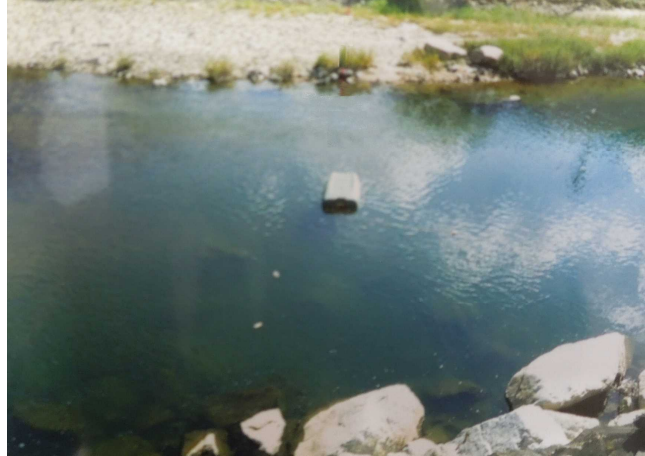
③ 本船は、後日引き揚げられた際、船尾にバッテリー給電式の電動船外機が取り付けられ、また、うなぎ捕りの仕掛けが付いたロープが左舷側オールクラッチに結ばれていた。

また、本事故発生場所付近において、オール1本及びうなぎ捕りの仕掛け4個が発見された。

なお、船外機用バッテリーは発見されなかった。

写真2 本船の転覆状況（本事故後に三篠川右岸から撮影、広島県安佐北警察署提供）

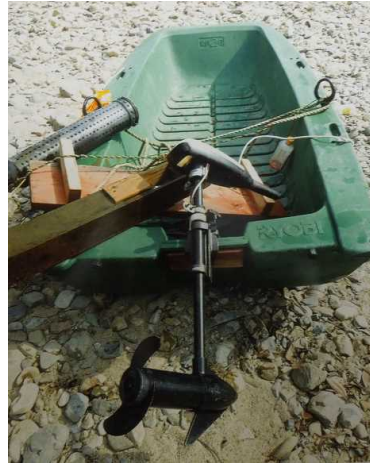
写真3 引揚げ時の本船の状況（広島県安佐北警察署提供）
