船舶事故調査報告書

| 事故種類 | 乗揚 |
| 発生場所 | 北海道紋別市紋別港第2防波堤 紋別港第2防波堤灯台から真方位281°360m付近 （概位 北緯44°20.6′ 東経143°22.9′） |
| 事故の概要 | 漁船第八十六北雄丸 ^{ほくゆう} は、帰航中、消波ブロックに乗り揚げた。 第八十六北雄丸は、船首部外板に破口を生じた。 |

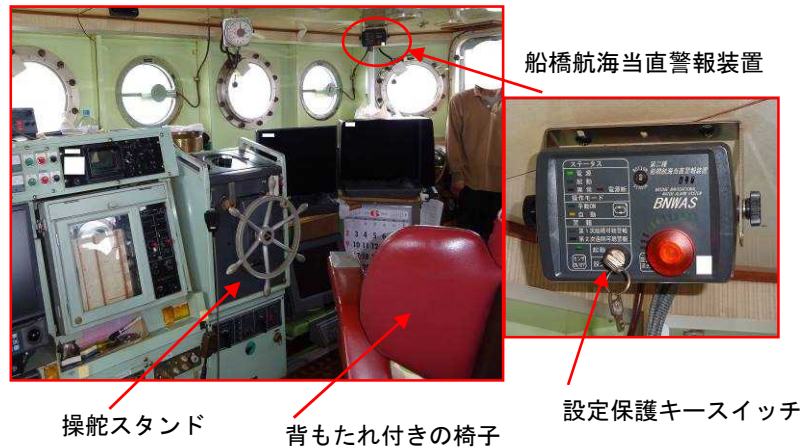
写真1 船橋の状況

航海士A₁は、1時間ほど魚群探索を行った後、真方位199°の針路及び約10.5ノット(kn)の速力(対地速力、以下同じ。)で自動操舵として、操舵スタンド後方に固定された背もたれ付きの椅子に腰を掛けた姿勢で、単独で船橋当直に就いた。(写真1参照)

航海士A₁は、入港予定時刻を競りに合わせて13時にしようと思いい、途中、約8.5knに減速し、紋別港まで約3Mに達したことをレーダーで確認した後、眠気を感じたが、強い眠気ではなかったため、椅子に腰を掛けた姿勢のまま当直を続けていたところ、いつしか居眠りに陥った。

本船は、第2種船橋航海当直警報装置(以下「本件警報装置」という。)を備えていたが、警報音がうるさいとの理由から、船橋の操作パネルの設定保護キースイッチが、警報が作動しない設定位置に切り替えられたままとなっていた。

| <p>分析</p> <p>乗組員等の関与 船体・機関等の関与 気象・海象等の関与 判明した事項の解析</p> | <p>あり あり なし</p> <p>本船は、紋別港北方沖において、紋別港に向けて自動操舵で帰航中、単独で船橋当直中の航海士 A₁ が、背もたれ付きの椅子に腰を掛けた姿勢で居眠りに陥り、同港第 2 防波堤北側の消波ブロックに向かって航行を続けたことから、同消波ブロックに乗り揚げたものと考えられる。</p> <p>航海士 A₁ は、眠気を感じた以降も椅子に腰を掛けたまま船橋当直を続けたこと、及び漁期を終え、次回の操業のめどが立ったことで気の緩みが生じたことから、居眠りに陥ったものと考えられる。</p> <p>本件警報装置が適切に作動していれば、航海士 A₁ が居眠りに陥ることはなかったものと考えられる。</p> |

| <p>再発防止策</p> | <p>今後の同種事故等の再発防止及び被害軽減に役立つ事項として、次のことが考えられる。</p> <ul style="list-style-type: none"> ・ 船橋当直中、眠気を感じた際は、椅子から立ち上がり、立ったまま操船を行うなど、居眠り防止の措置を採ること。 ・ 船長は、航海中、船橋航海当直警報装置を常時適切に作動させること。 ・ 船首隔壁より前方のタンクには、燃料油を積載しないことが望ましい。 |

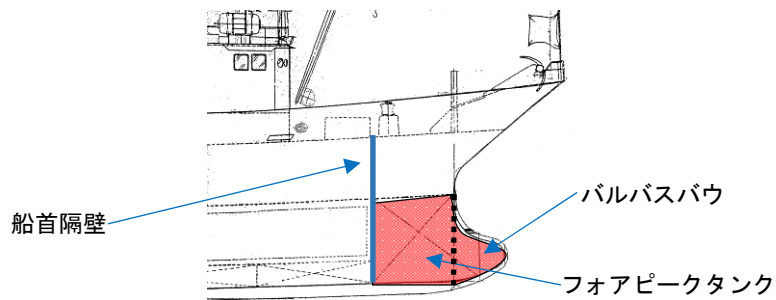
図1 船首部の燃料油積載状況(朱塗部)

本船は、船首部外板に破口を生じ、船首部に積載していた燃料油が流出したが、海上保安庁及び紋別市港湾課等により、同部の残油を抜き取りのうえ吸着マット等で流出油の処理が終了した後、タグボートにより離礁し、自力航行で紋別港第2ふ頭北物揚場に着岸した。(図1参照)

本船は、過去に遠方の漁場で操業していた際の予備燃料として、また、魚倉空船時のトリム調整の目的で、バルバスバウ及びフォアピークタンクを一体のタンクとして、燃料油(A重油)約11klを積載していた。

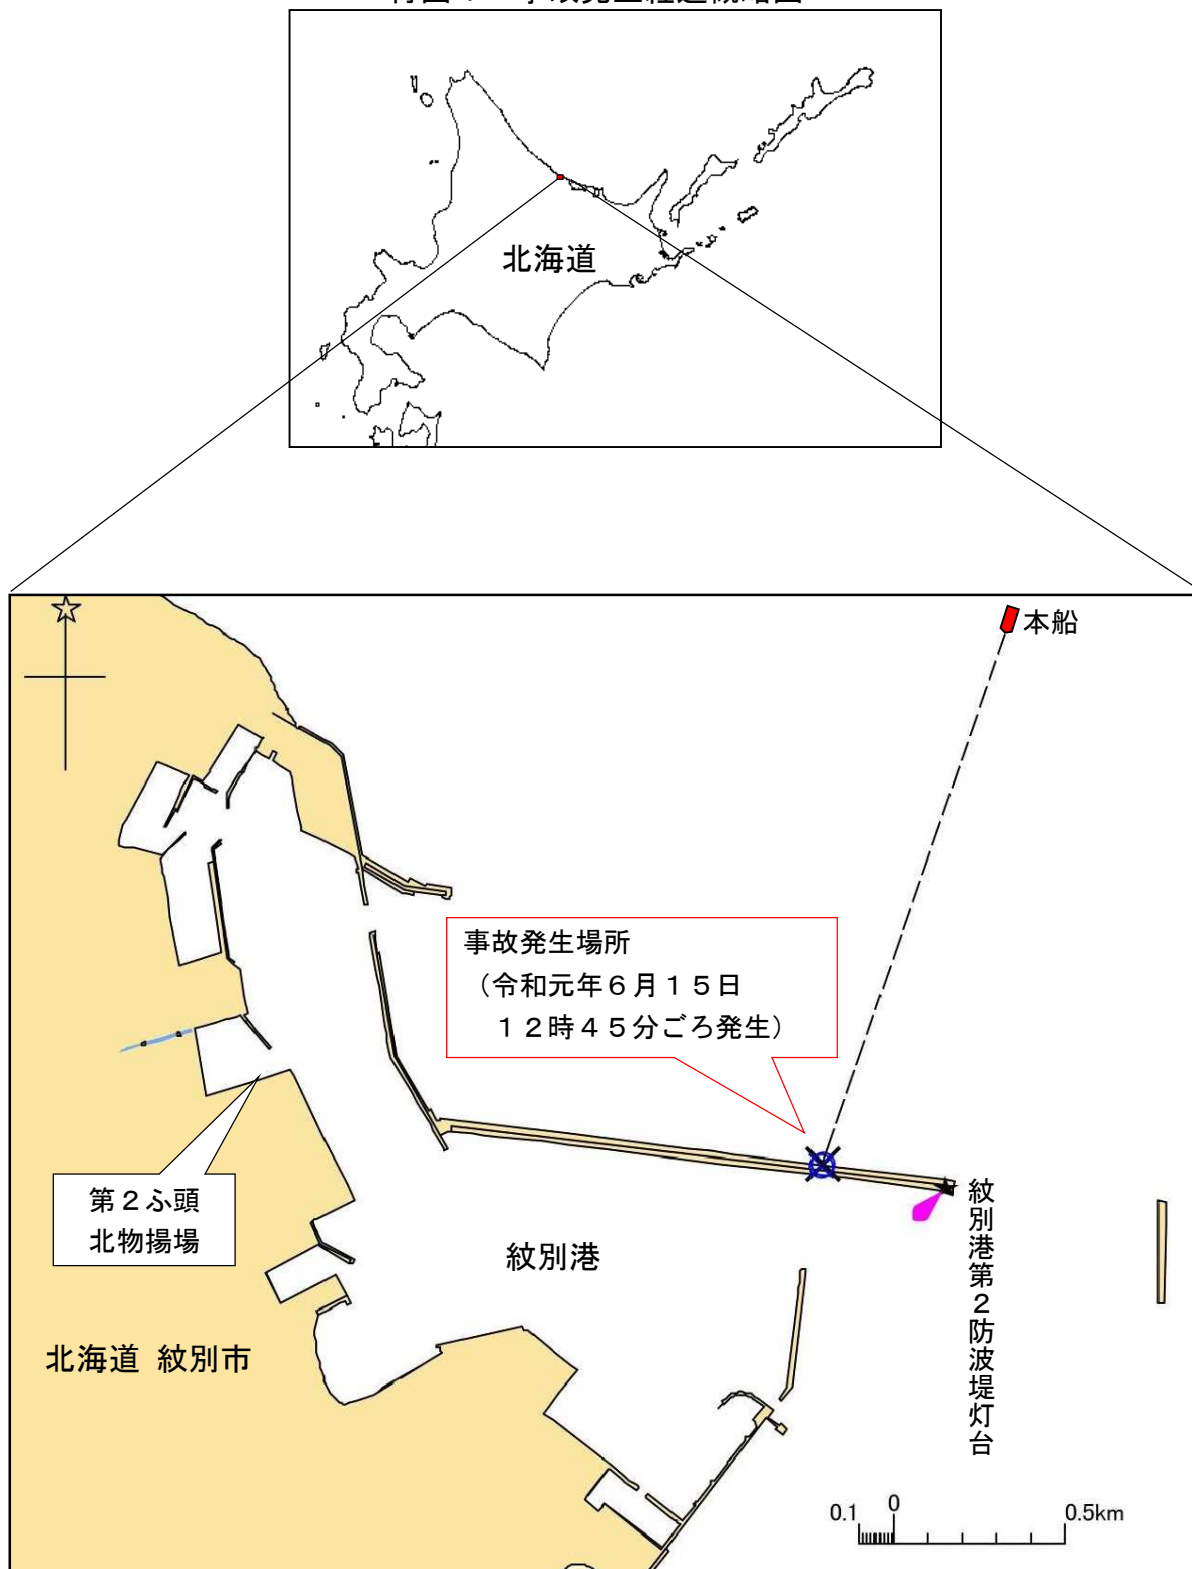
付図1 事故発生経過概略図

本船は、航海士A₁がふと目を覚ましたところ、船首至近に消波ブロックが見えたので、急いで自動操舵としていた操舵ダイヤルを右に回し、操舵室左舷側にある主機操縦スタンドの可変ピッチプロペラの翼角を後進に操作したものの、12時45分ごろ紋別港の第2防波堤北側の消波ブロックに乗り揚げた。

| <p>原因</p> | <p>本事故は、紋別港北方沖において、本船が紋別港に向けて自動操舵で帰航中、単独で船橋当直中の航海士 A₁ が、背もたれ付きの椅子に腰を掛けた姿勢で居眠りに陥り、同港第 2 防波堤北側の消波ブロックに向かって航行を続けたため、同消波ブロックに乗り揚げたものと考えられる。</p> |
