船舶事故調査報告書

事故種類	乗揚
発生日時	令和2年1月21日 18時55分ごろ
発生場所	愛媛県今治市大三島東岸（鼻栗瀬戸） 下小丸子島灯台から真方位018°470m付近 （概位 北緯34°13.3′ 東経133°3.5′）
事故の概要	油タンカー清恵丸は、南の方向に航行中、浅所に乗り揚げた。 清恵丸は、船首船底部外板に擦過傷を生じた。
事故調査の経過	令和2年1月29日、本事故の調査を担当する主管調査官（広島事務所）ほか1人の地方事故調査官を指名した。 原因関係者から意見聴取を行った。
事実情報 船種船名、総トン数 船舶番号、船舶所有者等 L×B×D、船質 機関、出力、進水等	油タンカー 清恵丸、179トン 132988、木村汽船有限会社（船舶所有者、A社）、三興海運株式会社（運航者、B社） 39.90m×7.40m×3.40m、鋼 ディーゼル機関、441kW、平成6年3月10日
乗組員等に関する情報	船長 男性 61歳 五級海技士（航海）（履歴限定） 免許年月日 昭和61年9月19日 免状交付年月日 平成28年5月24日 免状有効期間満了日 令和3年9月18日
死傷者等	なし
損傷	船首船底部外板に擦過傷
気象・海象	気象：天気 晴れ、風 なし、視界 良好 海象：海上 平穏、潮汐 上げ潮の末期、潮流 北流約1.5ノット（kn）、潮高 約254cm（今治） 日没時刻：17時27分ごろ
事故の経過	本船は、船長ほか2人が乗り組み、灯油約320klを積載し、令和2年1月21日13時55分ごろ山口県宇部港に向け、岡山県倉敷市水島港を出港した。 本船は、広域表示としたGPSプロッター及び1.5海里（M）レンジに設定したレーダー1台を起動した状態で航行中、17時00分ごろ愛媛県上島町百貫島南方沖に至った頃、船長が昇橋し、前直者

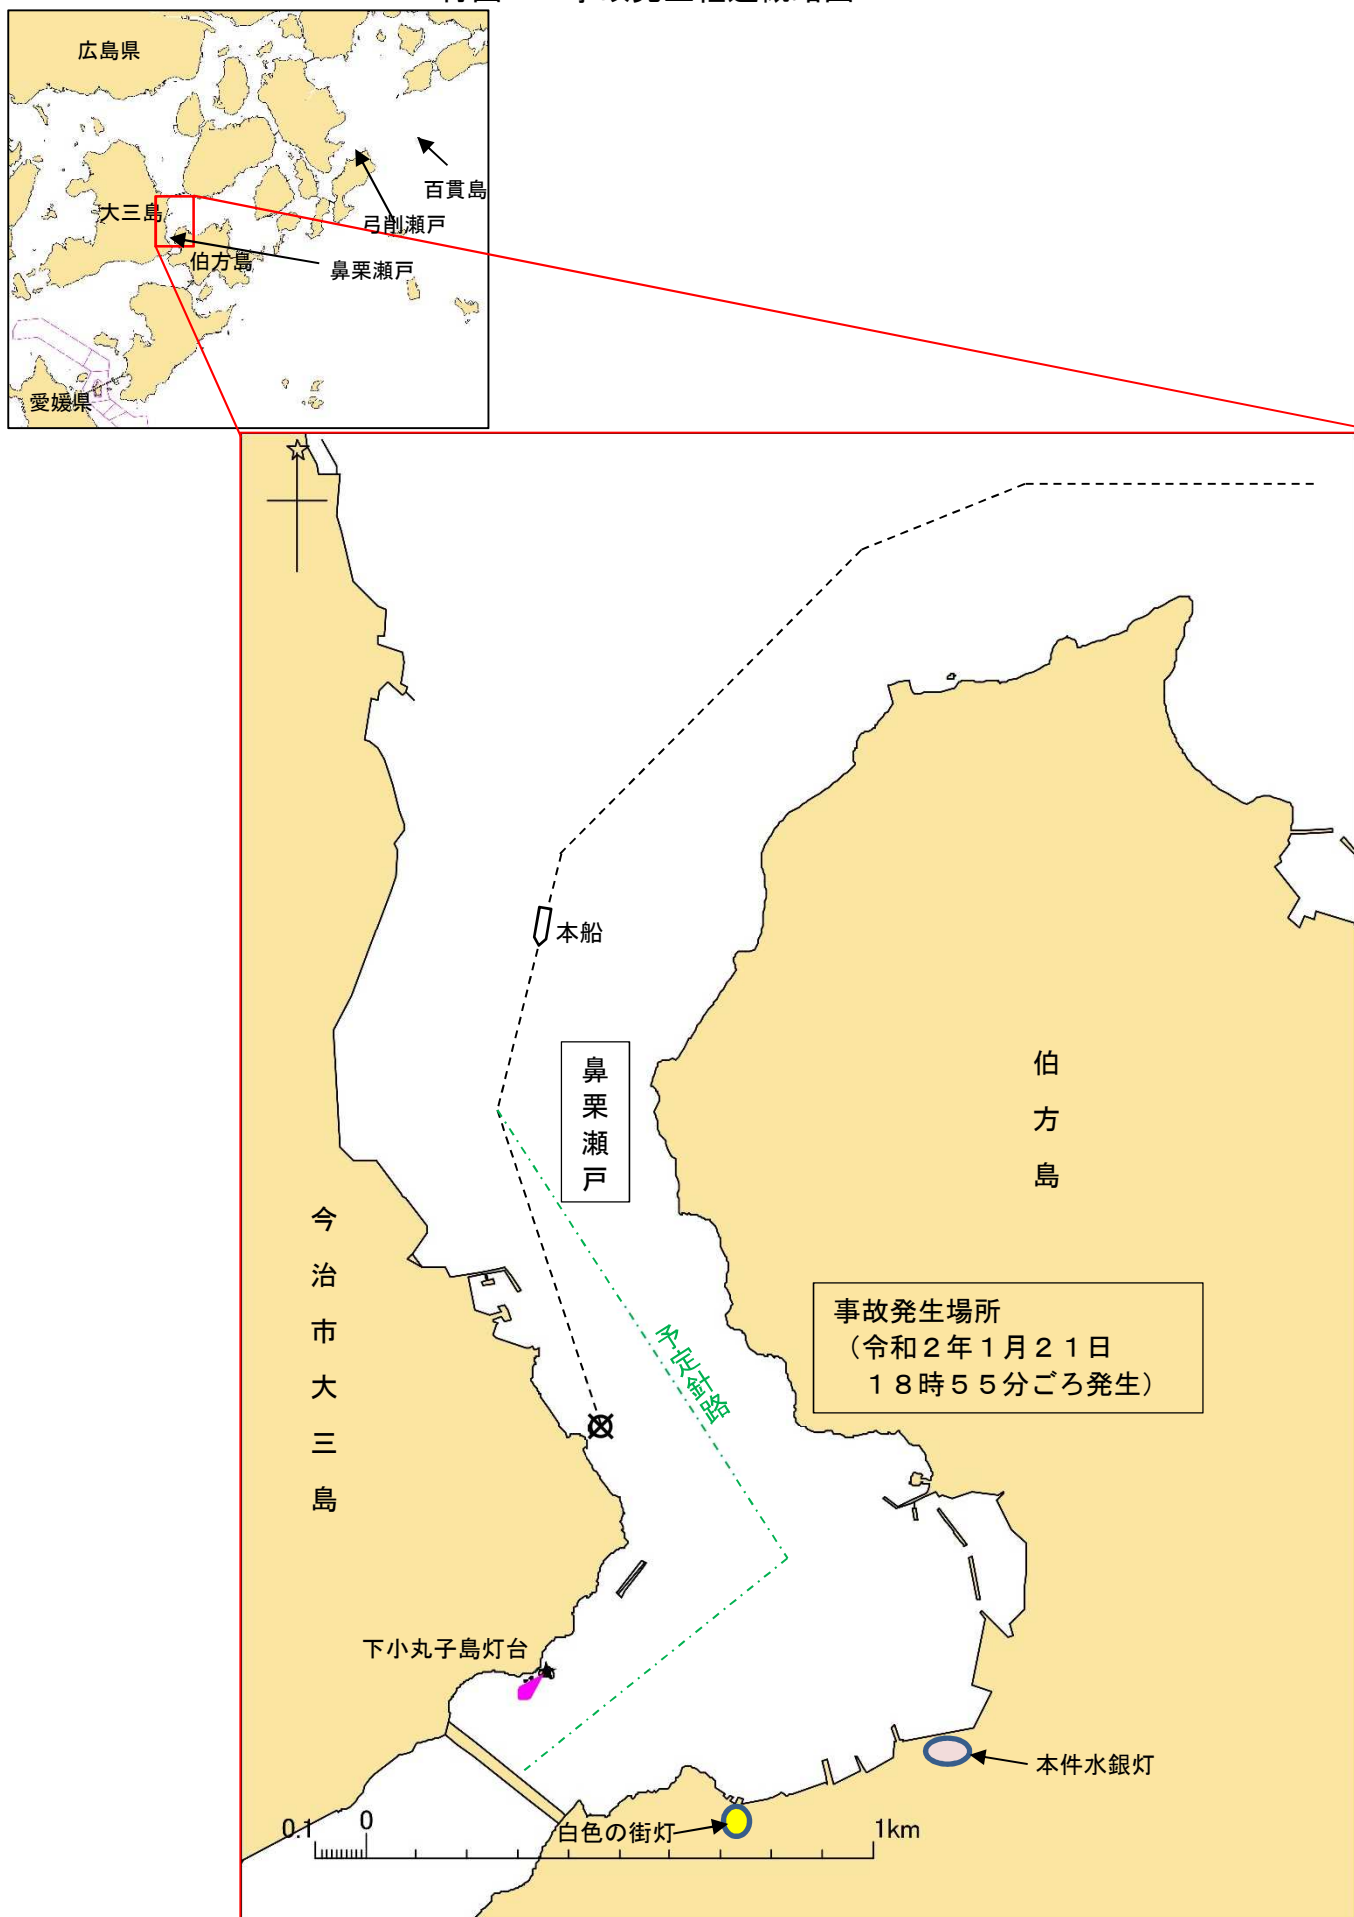
付図1 事故発生経過概略図

<p>から船橋当直を引き継いで単独の船橋当直につき、約7.5knの対地速力で、手動操舵により弓削瀬戸に向けて西進した。</p> <p>船長は、今治市伯方島北方沖を同島に沿って航行した後、鼻栗瀬戸の中央付近を南南西進中、18時52分ごろいつも船首目標としている白色の街灯が見えたと思って左転し、船首を同街灯に向けた。</p> <p>本船は、白色の街灯に向けて南南東進し、船長がいつもより船位が水路の右方に寄っていると感じてすぐに、18時55分ごろ大三島東岸の浅所に乗り揚げた。</p> <p>船長は、主機を中立運転とした後、後進として離礁を試みたが離礁できなかった。</p> <p>機関長は、船体の傾きを感じて昇橋し、乗組員に損傷の有無の確認を指示し、保険会社及びB社に本事故発生の連絡をするとともに海上保安庁に同旨の通報を行った。</p> <p>(付図1 事故発生経過概略図 参照)</p>
<p>その他の事項</p>	<p>本船の喫水は、船首約2.10m、船尾約3.20mであった。</p> <p>船長は、平成29年ごろから本船の船長又は甲板員として乗船し、夜間に鼻栗瀬戸を単独で南進した経験が約3回あり、前回の通航は令和元年の夏頃であった。</p> <p>船長は、機関長から夜間に鼻栗瀬戸を南進する際の船首目標として、‘グラウンドに設置されている白色の水銀灯’（以下「本件水銀灯」という。）を目印にして航行するよう教わっており、本件水銀灯が道路に設置されている白色の街灯で、夜間には常に点灯されていると思っていた。</p> <p>船長は、本事故当時、最初に見た白色の街灯を本件水銀灯と思い込んでしまったと本事故後に思った。</p> <p>本件水銀灯は、本事故当時、点灯されていなかった。</p> <p>船長は、GPSプロッターを詳細表示とし、レーダーを0.75Mレンジとした上で、GPSプロッター及びレーダーを活用して船位を確認しながら航行していれば良かったと本事故後に思った。</p>
<p>分析</p> <p>乗組員等の関与</p> <p>船体・機関等の関与</p> <p>気象・海象等の関与</p> <p>判明した事項の解析</p>	<p>あり</p> <p>なし</p> <p>なし</p> <p>本船は、鼻栗瀬戸を目視により南の方向に航行中、本件水銀灯が点灯されていない中、船長が、最初に見た白色の街灯を本件水銀灯と思い込み、船首を同街灯に向け、大三島東岸の浅所に向かって航行を続けたことから、同浅所に乗り揚げたものと考えられる。</p> <p>船長は、夜間に鼻栗瀬戸を南進した経験が約3回あったものの、これまで本件水銀灯を船首目標として無難に航行できたことから、GPSプロッター及びレーダーを適切なレンジとせず目視のみで航行し</p>

<p>たものと考えられる。</p> <p>船長は、本事故当時、本件水銀灯が点灯されていなかったことから、最初に見た白色の街灯を本件水銀灯と思い込んだものと考えられる。</p>
原因	<p>本事故は、夜間、本船が鼻栗瀬戸を目視により南の方向に航行中、本件水銀灯が点灯されていない中、船長が、最初に見た白色の街灯を本件水銀灯と思い込み、船首を同街灯に向け、大三島東岸の浅所に向かって航行を続けたため、同浅所に乗り揚げたものと考えられる。</p>
再発防止策	<p>A社は、本事故後、GPSプロッターに避険線を設定した。</p> <p>B社は、本事故後、本船の乗組員に対して、安全教育を実施するとともにBRM (Bridge Resource Management) 研修を受講させた。</p> <p>今後の同種事故等の再発防止に役立つ事項として、次のことが考えられる。</p> <ul style="list-style-type: none"> ・船橋当直者は、夜間、狭い水路を航行する際、目標となる明かりが常に点灯されているとは限らないので、GPSプロッター及びレーダーのレンジを通航する海域に合わせて適切に設定し、目視のみに頼らず、GPSプロッター及びレーダーを活用して船位を確認すること。
