## 船舶事故調査報告書

事故種類	乗組員負傷
発生日時	平成30年12月21日 17時50分ごろ
発生場所	福岡県 <sup>かんだ</sup> 苅田町苅田港 苅田港南防波堤灯台から真方位241°540m付近 (概位 北緯33°47.1′ 東経131°00.2′)
事故の概要	貨物船 <sup>しんしょうま</sup> 新松輝丸は、貨物倉の清掃作業中、クレーンのバケットが甲板員に当たり、甲板員が負傷した。
事故調査の経過	平成31年1月17日、本事故の調査を担当する主管調査官（門司事務所）ほか1人の地方事故調査官を指名した。 原因関係者から意見聴取を行った。
事実情報 船種船名、総トン数 船舶番号、船舶所有者等 L×B×D、船質 機関、出力、進水等	貨物船 新松輝丸、483トン 134469、株式会社大和商会（A社） 58.97m (Lr) × 13.00m × 5.90m、鋼 ディーゼル機関、735kW、平成6年3月29日
乗組員等に関する情報	船長 男性 45歳 四級海技士（航海） 免許年月日 平成8年5月30日 免状交付年月日 平成28年5月30日 免状有効期間満了日 令和3年7月2日 航海士 男性 61歳 六級海技士（航海） 免許年月日 平成24年8月21日 免状交付年月日 平成29年7月14日 免状有効期間満了日 令和4年8月20日 甲板員 男性 39歳
死傷者等	重傷 1人（甲板員）
損傷	なし
気象・海象	気象：天気 曇り時々雨、風向 北西、風力 1 海象：海上 平穏 日没時刻：17時11分ごろ
事故の経過	本船は、船長、機関長、航海士及び甲板員ほか2人が乗り組み、苅田港で石炭の揚げ荷役を行う目的で、平成30年12月21日10時

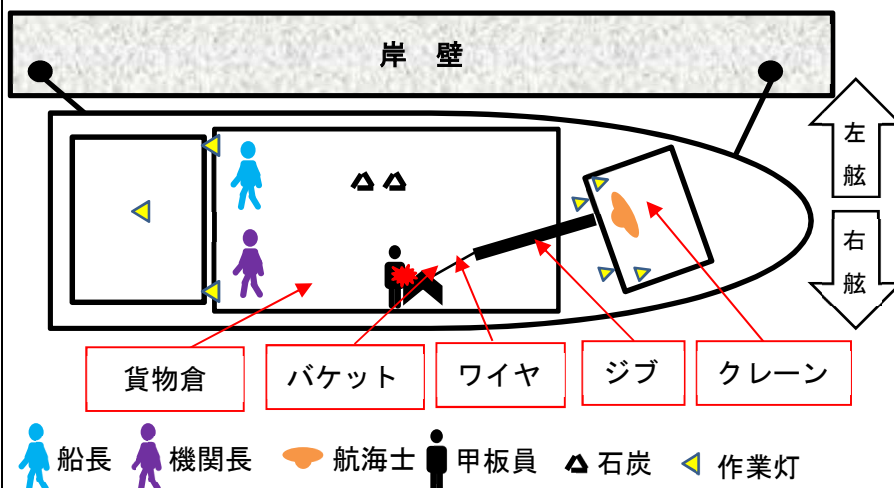
本船は、揚げ荷役を終えた後、‘貨物倉の床や壁面に付着した石炭くずを左舷側に集め、クレーンのバケットでつかみ陸上に揚げる作業’（以下「本件清掃作業」という。）を行うこととし、作業灯を点灯して貨物倉内を照らし、船長、機関長及び甲板員が貨物倉内に、航海士がクレーンの操縦室に入り、本件清掃作業を開始した。（図1参照）

図1 本件清掃作業の状況

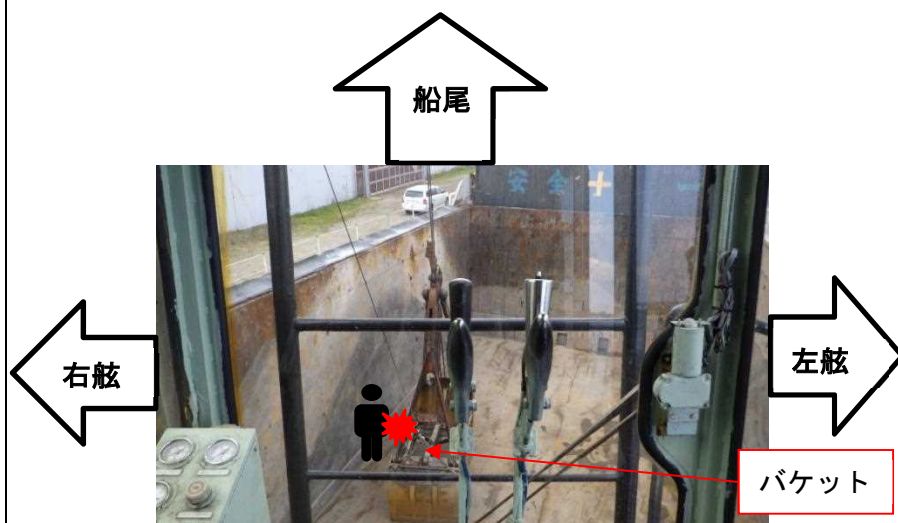
本船は、航海士がクレーンを左旋回させ、貨物倉右舷側付近で一旦停止させたところ、惰性でワイヤが右舷方に振れ、ワイヤ先端のバケットが、17時50分ごろ、貨物倉右舷側の壁を向きスコップで石炭くずのかき落とし作業を行っていた甲板員に当たった。（図2参照）

図2 クレーンの操縦室から見た事故発生状況

<p><b>原因</b></p>	<p>本事故は、夜間、A社及び本船では本件清掃作業に関する作業手順及び乗組員間の作業中の連絡体制が定められておらず、貨物倉内が見えにくい状況下、航海士がクレーンを旋回させた際、甲板員が、貨物倉右舷側の壁に向かって本件清掃作業に集中していたため、右舷方に振れたバケットの接近に気付かず、バケットが甲板員に当たったことにより発生したものと考えられる。</p>
<p><b>再発防止策</b></p>	<p>A社は、再発防止策として所有する全船舶に次の措置を講じることとした。</p> <ul style="list-style-type: none"> <li>・乗組員にトランシーバーを配布。</li> <li>・貨物倉内がよく見えるよう作業灯を増設。</li> <li>・貨物倉の清掃作業について作業手順書を作成。</li> </ul> <p>今後の同種事故等の再発防止に役立つ事項として、次のことが考えられる。</p> <ul style="list-style-type: none"> <li>・A社及び本船は、乗組員が貨物倉の清掃作業を安全に行えるよう、作業に関する作業手順を明確化し、周知徹底を図ること。</li> <li>・船長は、トランシーバーによる作業中の連絡体制を明確にしておくこと。</li> <li>・船長は、貨物倉での作業経験が少ない甲板員が本件清掃作業を行う場合は、作業前及び作業中に危険性についての注意喚起を行うこと。</li> <li>・乗組員は、クレーンを旋回させたり、作業中移動したりする場合は、トランシーバーを使用するなど、乗組員間の意思疎通を図ること。</li> <li>・乗組員は、貨物倉内が暗い状況で作業を行う場合、自らの存在が分かりやすくなるよう、反射材付きの安全ベストなどを着用すること。</li> <li>・A社は、乗組員がクレーンの旋回に気付くよう、クレーンにサイレンや回転灯を設置することが望ましい。</li> </ul>
