# 船舶事故調査報告書

令和2年6月3日

運輸安全委員会（海事専門部会）議決

事故種類	乗組員負傷
発生日時	平成31年2月22日 09時05分ごろ
発生場所	長崎県新上五島町奈良尾港 奈良尾港小奈良尾北防波堤灯台から真方位193° 200m付近 (概位 北緯32° 50.7′ 東経129° 03.7′)
事故の概要	旅客フェリー万葉は、係船作業中、乗組員1人が負傷した。
事故調査の経過	平成31年3月22日、本事故の調査を担当する主管調査官（長崎事務所）ほか1人の地方事故調査官を指名した。 原因関係者から意見聴取を行った。
事実情報 船種船名、総トン数 船舶番号、船舶所有者等 L×B×D、船質 機関、出力、進水等	旅客フェリー 万葉、1,553トン 141350、九州商船株式会社（A社） 86.50m×14.50m×10.40m、鋼 ディーゼル機関2基、5,884kW（合計）、平成22年11月19日
乗組員等に関する情報	船長 男性 58歳 二級海技士（航海） 免許年月日 昭和60年6月20日 免状交付年月日 平成27年3月17日 免状有効期間満了日 令和2年6月19日 航海士A 男性 31歳 四級海技士（航海）（履歴限定） 免許年月日 平成26年11月28日 免状交付年月日 平成26年11月28日 免状有効期間満了日 令和元年11月27日 甲板員A 男性 30歳
死傷者等	重傷 1人（甲板員A）
損傷	なし
気象・海象	気象：天気 曇り、風向 北東、風力 2、視界 良好 海象：海上 平穏、潮汐 上げ潮の末期
事故の経過	本船は、船長、航海士A及び甲板員Aほか9人が乗り組み、旅客87人を乗せ、車両27台を積載し、平成31年2月22日08時00分ごろ奈良尾港に向けて長崎県五島市福江港を定時出港した。

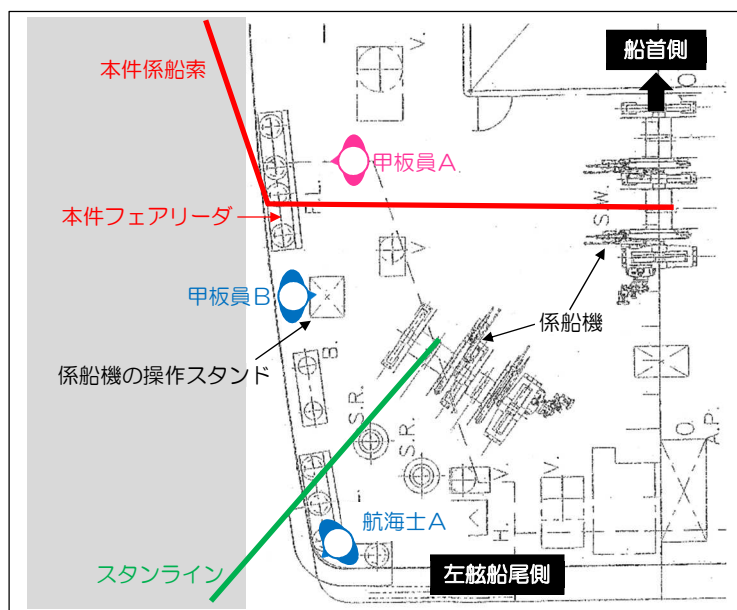
図3 船尾入港配置の状況（概略図）

甲板員Bは、本件係船索が、陸上作業員によって係船柱に掛けられて緊張した状態となり、本件係船索及び本船の後進惰性の状況を見つつ、右舷方を向いて本件係船索の係船機の動きを確認しながら係船機の操作スタンドで本件係船索を徐々に繰り出した。

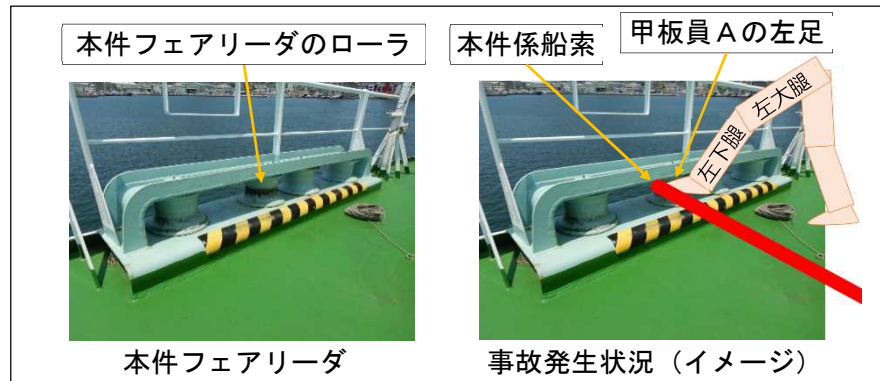
図4 本件フェアリーダ及び事故発生状況

甲板員Aは、本件フェアリーダの右舷方で作業状況を見ていた際、陸上作業員が投げ返した本件係船索の投げ綱（以下「本件投げ綱」という。）が舷外に逸れたので、手で掴もうと左足を踏み出したところ、09時05分ごろ、左足が本件係船索と本件フェアリーダのローラとの接触部に挟まれ、声を発したが、左足に続いて左下腿、左大腿が次々と同部に挟まれた。（図4参照）

<p>全靴を着用しており、安全靴の着用により、左足の負傷は免れたと本事故後に思った。</p>
<p><b>分析</b></p> <p>乗組員等の関与 船体・機関等の関与 気象・海象等の関与 判明した事項の解析</p>	<p>あり なし なし</p> <p>本船は、奈良尾港で係船作業中、陸上作業員がふだんと同様に係船作業が完了する前に本件投げ綱を投げ返した際、甲板員Aが、本件投げ綱を手で掴もうと左足を本件フェアリーダのローラ付近に踏み出したことから、左足が本件係船索と本件フェアリーダのローラとの接触部に挟まれ、左足に続いて左下腿、左大腿が次々と同部に挟まれたことにより負傷したものと考えられる。</p> <p>本件投げ綱は、ふだん、陸上作業員が投げ返す際、船尾入港配置の乗組員が行う作業の支障とならないように本件フェアリーダの船首方に投げ返すこととされていたが、陸上作業員が投げ返す時機についての取決めはなく、係船作業が完了する前に陸上作業員から投げ返されていたものと考えられる。</p> <p>甲板員Aは、係船索とフェアリーダのローラとの接触部に身体を触れることが危険であることを認識していたが、陸上作業員が投げ綱を投げ返す位置が逸れた場合、海中に落下してプロペラに絡む等のおそれがあり、ふだん、手が届く範囲で逸れた投げ綱を掴むようにしていたことから、本事故当時、本件投げ綱が舷外に逸れた際、反射的に手で掴もうとして左足を本件フェアリーダのローラ付近に踏み出したものと考えられる。</p>
<p><b>原因</b></p>	<p>本事故は、本船が奈良尾港で係船作業中、陸上作業員がふだんと同様に係船作業が完了する前に本件投げ綱を投げ返した際、甲板員Aが、本件投げ綱を手で掴もうと左足を本件フェアリーダのローラ付近に踏み出したため、左足が本件係船索と本件フェアリーダのローラとの接触部に挟まれ、左足に続いて左下腿、左大腿が次々と同部に挟まれたことにより発生したものと考えられる。</p>
<p><b>再発防止策</b></p>	<p>A社は、本事故後、再発防止策として、本船及び他のA社所有船において次の措置を講じた。</p> <ul style="list-style-type: none"> <li>・係船索の投げ綱は、係船完了の合図となるホイッスルが吹かれてから、陸上作業員が投げ返すこととした。</li> </ul> <p>今後の同種事故等の再発防止に役立つ事項として、次のことが考えられる。</p> <ul style="list-style-type: none"> <li>・係船作業従事者は、係船索とフェアリーダのローラとの接触部には身体を触れないこと。</li> <li>・係船索の投げ綱は、係船完了後、陸上作業員から係留船舶の乗組員に戻すことが望ましい。</li> </ul>

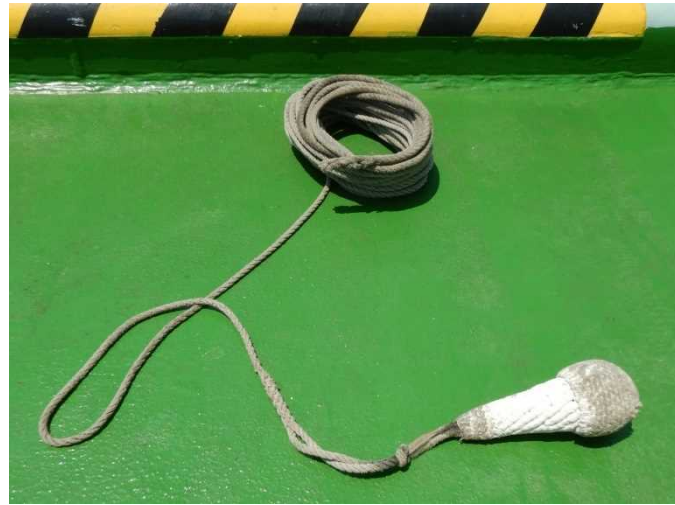
写真2 本件投げ綱

本件投げ綱は、長さが約100mで、一端にパテを固めたおもりが取り付けられていた。(写真2参照)

本件投げ綱及びスタンラインの投げ綱は、一端に取り付けたおもりを振って投じられ、ふだん、陸上作業員が投げ返す際、船尾入港配置の乗組員が行う作業の支障とならないように本件フェアリーダの船首方に投げ返すこととされ、係船完了後、乗組員によって回収されていたが、陸上作業員が投げ返す時機についての取決めはなく、陸上作業員が係船索を係船柱に掛けた後、係船作業が完了する前に陸上作業員から投げ返されていた。
