船舶事故調査報告書

令和2年6月3日

運輸安全委員会（海事専門部会）議決

事故種類	乗組員負傷
発生日時	令和元年5月5日 10時40分ごろ
発生場所	熊本県天草市御所浦島南方沖 元ノ尻灯台から真方位105° 1,300m付近 (概位 北緯32° 18.1′ 東経130° 18.9′)
事故の概要	漁船豊漁丸は、揚網作業中、船長が負傷した。
事故調査の経過	令和元年5月8日、本事故の調査を担当する主管調査官（長崎事務所）ほか1人の地方事故調査官を指名した。 原因関係者から意見聴取を行った。
事実情報 船種船名、総トン数 船舶番号、船舶所有者等 L×B×D、船質 機関、出力、進水等	漁船 豊漁丸、4.6トン KM3-52485（漁船登録番号）、個人所有 11.00m (Lr) × 2.92m × 1.02m、FRP ディーゼル機関、423kW（動力漁船登録票による）、平成11年4月4日
乗組員等に関する情報	漁労長 男性 72歳 一級小型船舶操縦士・特殊小型船舶操縦士・特定 免許登録日 昭和50年11月11日 免許証交付日 平成26年11月17日 (令和2年11月14日まで有効) 本件船長 男性 40歳 一級小型船舶操縦士・特殊小型船舶操縦士 免許登録日 平成30年7月2日 免許証交付日 平成30年7月2日 (令和5年7月1日まで有効)
死傷者等	重傷 1人（本件船長）
損傷	なし
気象・海象	気象：天気 晴れ、風向 北、風力 1、視界 良好 海象：海上 平穏
事故の経過	本船は、2そう引き船びき網船団の左舷側網船で、本件船長及び甲板員が乗り組み、右舷側網船（1人乗組み）、魚群探索船（漁労長が1人乗組み）及び漁獲物運搬船（1人乗組み）と共に、令和元年5月5日05時00分ごろ御所浦島周辺の漁場に向けて天草市牧島漁港を

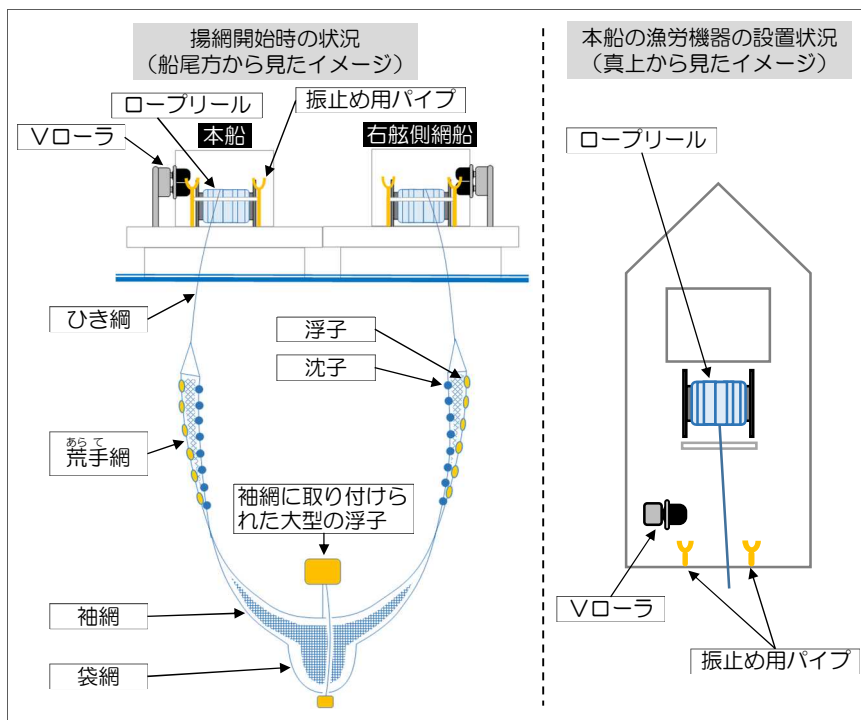
図1 揚網開始時の状況及び本船の漁労機器の設置状況 (イメージ)

本船及び右舷側網船は、それぞれ船尾端に漁網のひき綱の振止め用パイプを2本立てて船尾から2回目の投網を行った後、本船の右舷側と右舷側網船の左舷側とをロープで数か所固定して横抱き状態とし、漁労長から無線で指示があった機関回転数で船首を北方に向けて揚網を開始した。(図1参照)

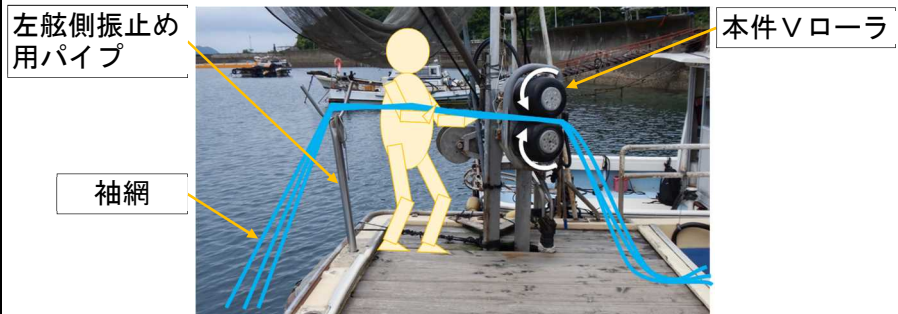
本件船長は、袖網を本件Vローラに挟む目的で、本件Vローラの船尾方約50cmの位置で、右舷方^かを向いて両手で持ち上げた袖網を本件Vローラに徐々に噛み込ませていたところ、左手が袖網に絡まり、左手を袖網から外そうとしたものの、10時40分ごろ袖網に絡まった

写真1 本件Vローラに袖網を噛み込ませていた状況 (イメージ)

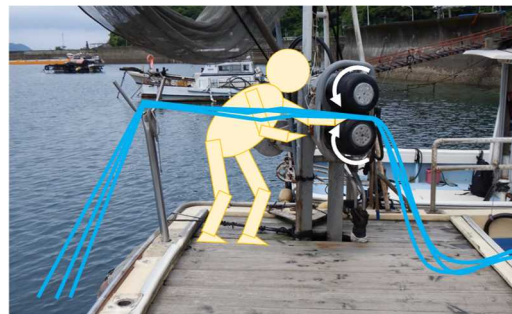
左手が袖網と共に本件Vローラに挟まれ、声を上げたが、更に左上肢に続いて左胸付近まで本件Vローラに挟まれ、その後、身体が本件Vローラから出て後部甲板上に倒れ込んだ。

写真2 本件Vローラに左手を挟まれた状況 (イメージ)

<p>原因</p>	<p>本事故は、本船が御所浦島南方沖において揚網作業中、本件船長が、Vローラの取扱説明書に記載された安全な作業方法を知らずに袖網の進入側となる本件Vローラの船尾方で本件Vローラに袖網を挟む</p>

<p>作業を行ったため、袖網に絡まった左手が袖網と共に本件Vローラに挟まれ、更に左上肢に続いて左胸付近まで本件Vローラに挟まれたことにより発生したものと考えられる。</p>
<p>再発防止策</p>	<p>漁労長は、本事故後、次の措置を講じた。</p> <ul style="list-style-type: none"> ・ 本船及び右舷側網船の乗組員に対して、Vローラに袖網を挟む作業は袖網の繰出し側となるVローラの船首方で行うよう指導を行った。 ・ 手動膨張式のベルト型救命胴衣を購入し、船団の乗組員に対して、操業中は救命胴衣を着用するよう指導を行った。 <p>今後の同種事故等の再発防止に役立つ事項として、次のことが考えられる。</p> <ul style="list-style-type: none"> ・ Vローラを使用して漁網等を引き揚げる場合、作業者は、Vローラの製造会社が定めた取扱いに従って漁網等の繰出し側で作業を行うこと。 ・ 漁労長は、Vローラ等の漁労機器の取扱説明書を参照の上、乗組員に対し、漁労機器を製造会社が定めた取扱いに従って使用するよう指導を行うこと。

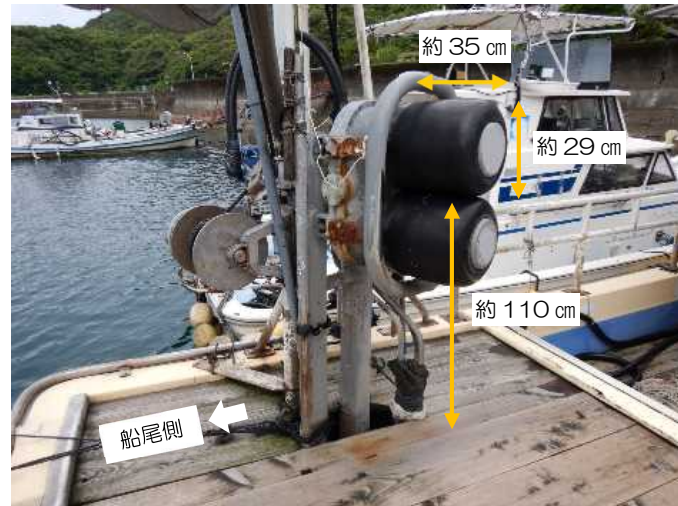
本件Vローラは、上下に配置された円筒形のゴムタイヤの直径が約29cm、幅が約35cm、後部甲板から両ゴムタイヤの間までの高さが約110cmで、操作レバーが網の繰出し側となる船首方に設置されていた。(写真3、写真4参照)

写真3 本件Vローラ（右舷船尾方から撮影）

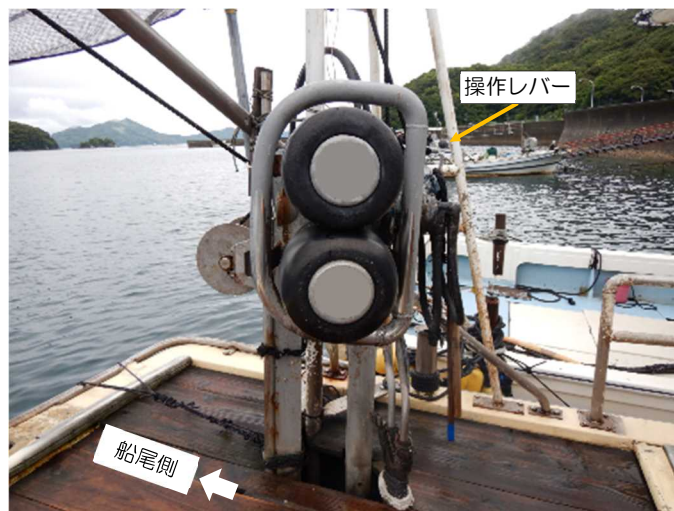
写真4 本件Vローラ（右舷方から撮影）
