船舶事故調査報告書

事故種類	乗揚
発生日時	令和元年11月16日 04時04分ごろ
発生場所	沖縄県うるま市津堅島南方沖 金武中城港津堅沖防波堤灯台から真方位162° 2.8海里（M） 付近 （概位 北緯26° 12.1′ 東経127° 56.9′）
事故の概要	砂利採取運搬船第十八沖翔丸は、南東進中、浅所に乗り揚げた。 第十八沖翔丸は、左舷船底外板の破口等を生じた。
事故調査の経過	令和元年11月20日、本事故の調査を担当する主管調査官（那覇事務所）ほか1人の地方事故調査官を指名した。 原因関係者から意見聴取を行った。
事実情報 船種船名、総トン数 船舶番号、船舶所有者等 L×B×D、船質 機関、出力、進水等	砂利採取運搬船 第十八沖翔丸、997トン 120859、株式会社琉翔（A社） 81.02m×15.00m×8.00m、鋼 ディーゼル機関、1,471kW、平成4年7月14日
乗組員等に関する情報	航海士 男性 24歳 四級海技士（航海） 免許年月日 平成30年7月9日 免状交付年月日 平成30年7月9日 免状有効期間満了日 令和5年7月8日 甲板員 男性 51歳 海技免状なし
死傷者等	なし
損傷	左舷船底外板に破口及び亀裂、舵軸及びシューピースに曲損
気象・海象	気象：天気 曇り、風向 東北東、風速 約5m/s、視界 良好 海象：海上 平穏、潮汐 上げ潮の初期
事故の経過	本船は、船長及び航海士ほか5人が乗り組み、沖縄県国頭村東方沖において海砂を採取する目的で、令和元年11月16日03時05分ごろ「沖縄県金武中城港中城湾新港地区西ふ頭」（以下「新港地区西ふ頭」という。）を出港した。 本船は、船長が単独で船橋当直につき、手動操舵で南東進し、防波堤の間を過ぎた後、03時30分ごろに船橋当直を航海士及び甲板員

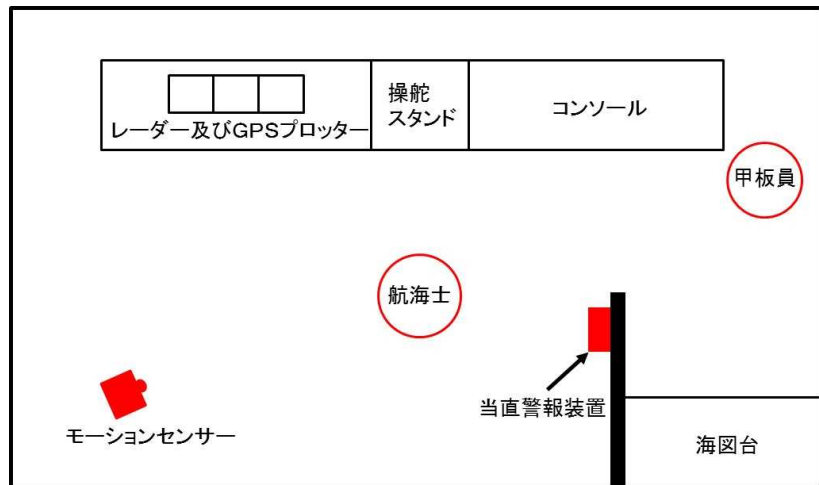
図1 船橋の状況

<p>に交替した。</p> <p>本船は、航海士が船橋中央の操舵スタンド後方に立って操船指揮をとり、甲板員が船橋の右舷側で見張りにつき、自動操舵に切り替え、約12ノット(kn)の速力(対地速力、以下同じ。)で南東進した。</p> <p>航海士は、船橋当直を交替した時から眠気を感じており、船長が降橋してから間もなく、操舵スタンド後方の肘掛けのある椅子に座った後、いつしか居眠りに陥った。</p> <p>本船は、甲板員が航海士の居眠りに気付かないまま、変針点を過ぎて約12knの速力のまま航行し、04時04分ごろ浅所に乗り揚げた。</p> <p>本船は、航海士が衝撃で目が覚めたものの何が起きたのか分からず、船室に居た船長が衝撃を感じて昇橋し、船内の電灯を点けたところ、周辺に干出浜が見え、白波が立っており、GPSプロッターの画面を確認し、本船が浅所に乗り揚げたと認め、機関室に連絡して主機を停止した。</p> <p>本船は、船長が、乗組員に損傷状況を確認させ、浸水は見当たらないとの報告を受けてA社に連絡した後、04時12分ごろ海上保安庁に本事故発生の通報を行った。</p> <p>本船は、手配したタグボートにより07時53分ごろ引き出され、新港地区西ふ頭にえい航された。</p> <p>(付図1 航行経路図、付表1 本船のAIS記録(抜粋)、写真2 本船 参照)</p>
<p>その他の事項</p>	<p>本船の喫水は、船首約2.4m、船尾約4.1mであった。</p> <p>本船は、第1種船橋航海当直警報装置(以下「当直警報装置」という。)が設置されており、手動操舵から自動操舵に切り換えられると、船橋に設置された赤外線式のモーションセンサーが3分間に船橋当直者の動作を感知しないと船橋内に警報が作動し、更に15秒間にリセットボタンを押すか、当直者の動作を感知しないと船室等にも警報が作動するように設定されていた。</p> <p>本船は、当直警報装置のモーションセンサーが、船橋左舷後部天井に右舷前方に向けて設置されていた。(図1参照)</p>

航海士は、当直警報装置のモーションセンサーが、右舷前方に向けて設置されていたので、居眠りに陥った際に動作が感知されなかったものの、右舷側で見張りについていた甲板員の動作を感知して警報が作動しなかったのではないかと本事故後に思った。

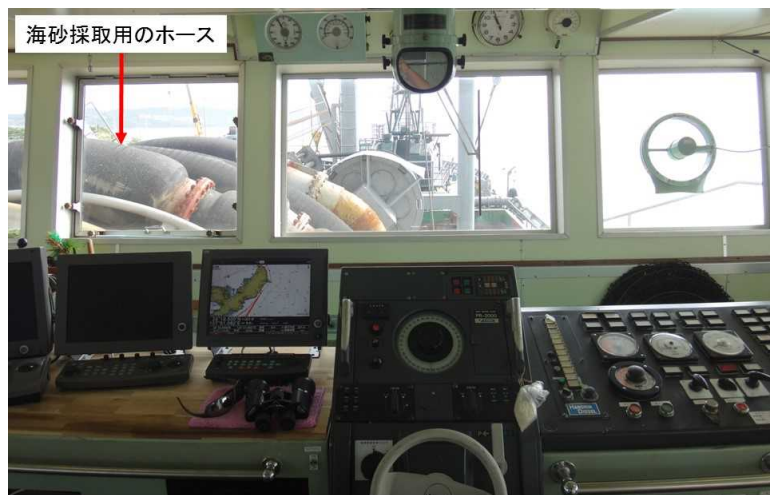
写真1 船橋からの見通し状況

また、本船は、航行中、船橋の左舷前部に海砂採取用のホースが巻かれており、左舷前方は死角となっているので、甲板員を右舷側につかせて死角の見張りを補っていた。(写真1参照)
